Kohdetiedot

Kiinteistö	Rakennustyyppi	Rakennusvuosi	
	2- kerroksinen kokoontumishuoneisto	1927	
Rakenteet:			
Perustustapa /sokkelirakenne	Matalaperustus, luonnonkiviperustainen		
Perusmuurin vedeneristys	Ei vedeneristystä		
Kantavarunko	Hirsirunko		
Alapohjarakenne	Ryömintätilainen alapohja (puurakenteinen)		
Välipohjarakenne	Puurakenteinen		
Yläpohjarakenne	Puurakenteinen (purueriste)		
Vesikattorakenne	Harjakatto Puurakenteinen (tiilikate), alla vanha pärekatto		
Ulkoseinärakenne	Hirsirunko sisäpuolisella lämmöneristyksellä

Pohjakuva/ -piirros

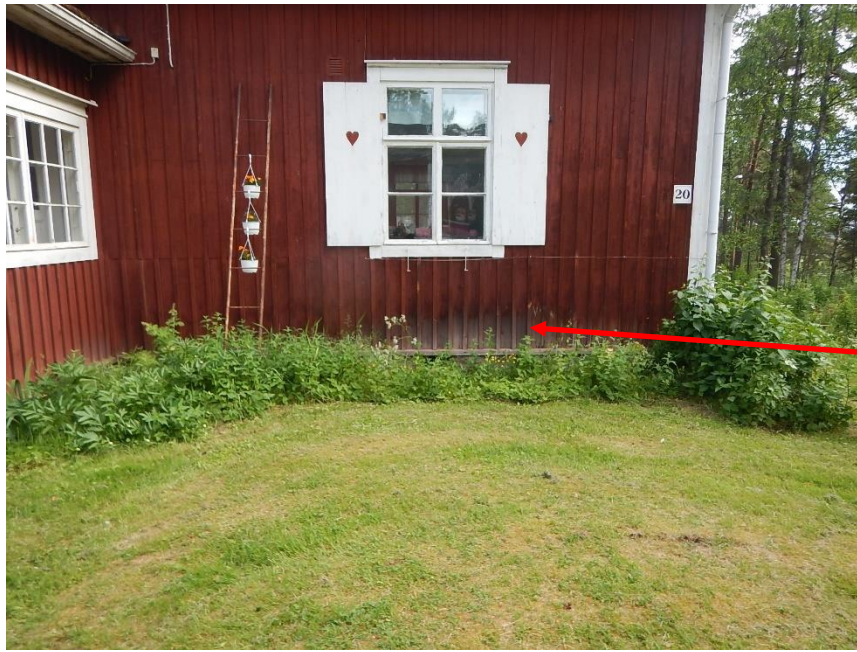
Kiinteistön ulkopuolella runsaasti kasvillisuutta.

Ulkoseinällä ympäri rakennusta alaosissa merkkejä kosteuden vaikutuksesta.

Suosittellaan kasvillisuuden poistamista kiinteistön välittömästä läheisyydestä. Kiinteistön vierustalle tulisi lisätä sorastus (noin 40 cm).

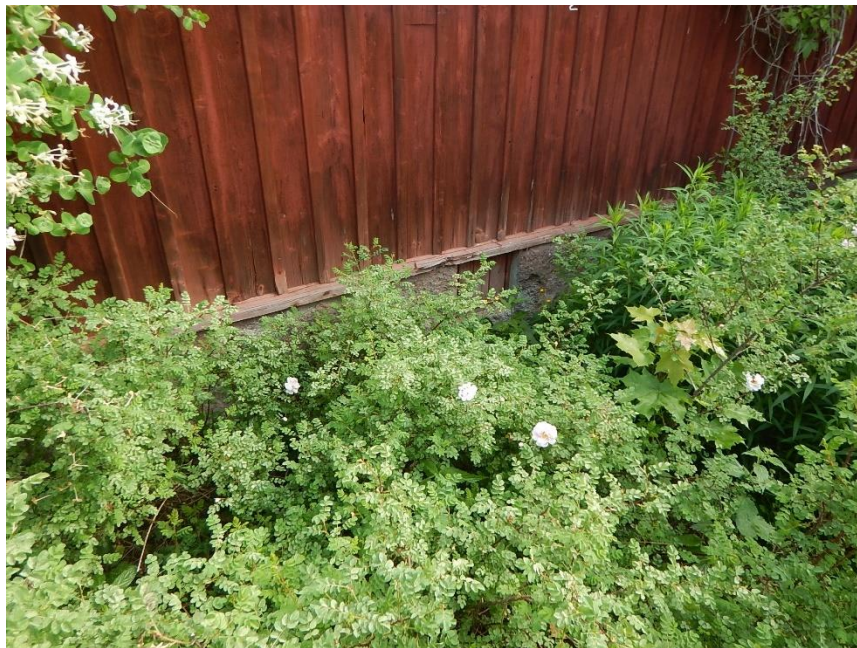
Kiinteistön ulkopuolella runsaasti kasvillisuutta.

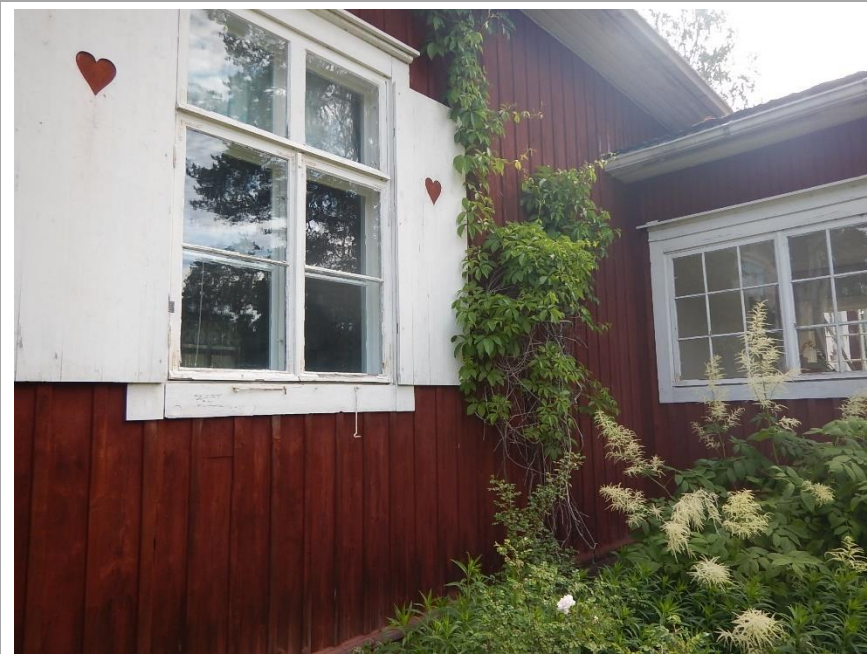
Kiinteistön ulkopuolella runsaasti kasvillisuutta, joka rasittaa rakennuksen puurakenteita.

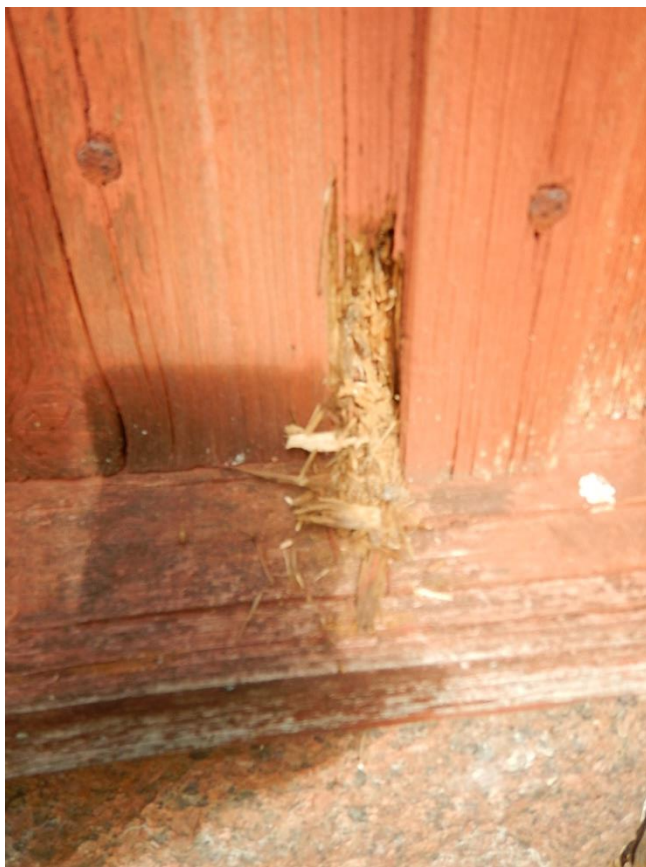
Kiinteistön sadevedet ohjautuvat syöksytorstista kiinteistön vierustalle. Perusmuuri on kuitenkin massiivinen luonnon kivimuuri, jossa kapillaarinen kosteuden nousu ei ole ongelma. Perusmuurin vieressä on paikoin runsaastikin kasvillisuutta. Kiinteistön takaosasta on poistettu kasvillisuus, mikä näkyy ulkoseinän alaosassa värimuutoksena. Talon päädyssä alaosan laudoituksessa havaittiin lahovauriota.

Ulkoseinän alaosassa havaittavissa lahoamista päätyseinustalla.

Suosittellaan kiinteistön ulkoseinässä havaittujen ulkopuolisten lahovaurioiden laajuuden selvittämistä tarkemmalla tutkimuksella (laajemmat rakenneavaukset). Lisäksi ulkoseinien sisäpuoleista lämmöneristettä tulisi avata muutamasta kohtaa (riskinarvioinnin perusteella) ja tarkistaa rakenteen kunto.

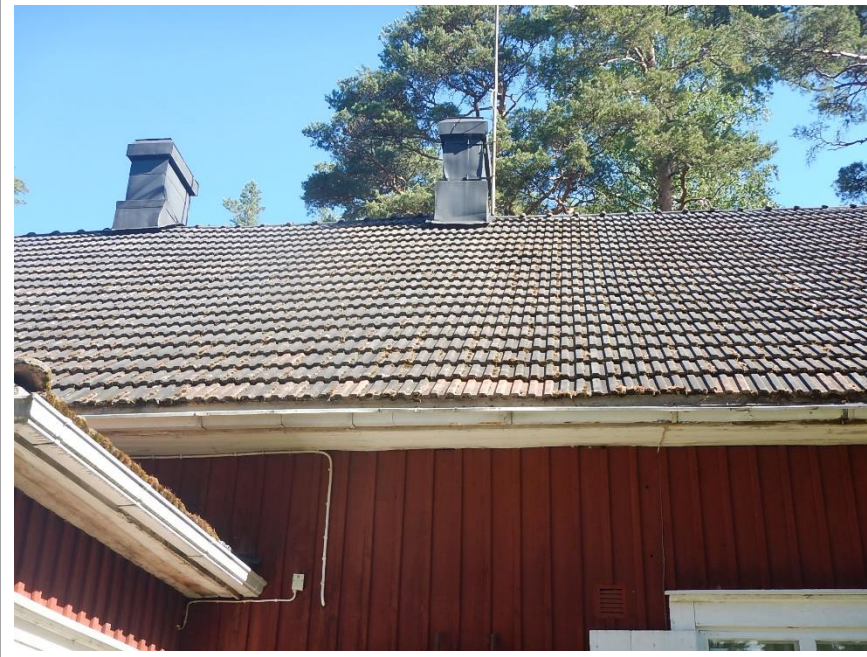
Vesikatteena on tiili.

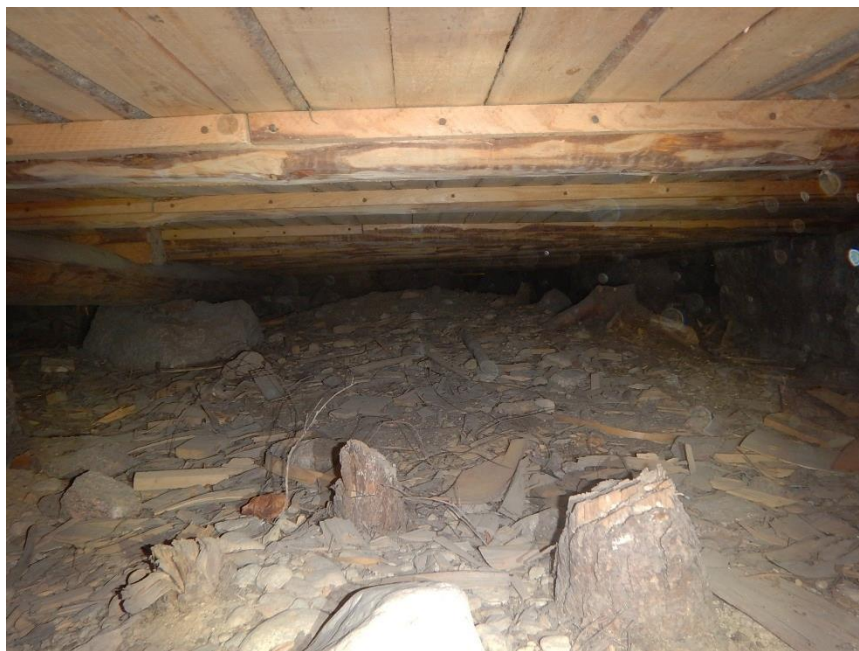
Alapohja.

Alapohjassa runsaasti orgaanista materiaalia, kuten puuta. Rakennusaikaiset puiden kannot jne.

Suosittellaan alapohjan puhdistamista orgaanisesta jätteestä.

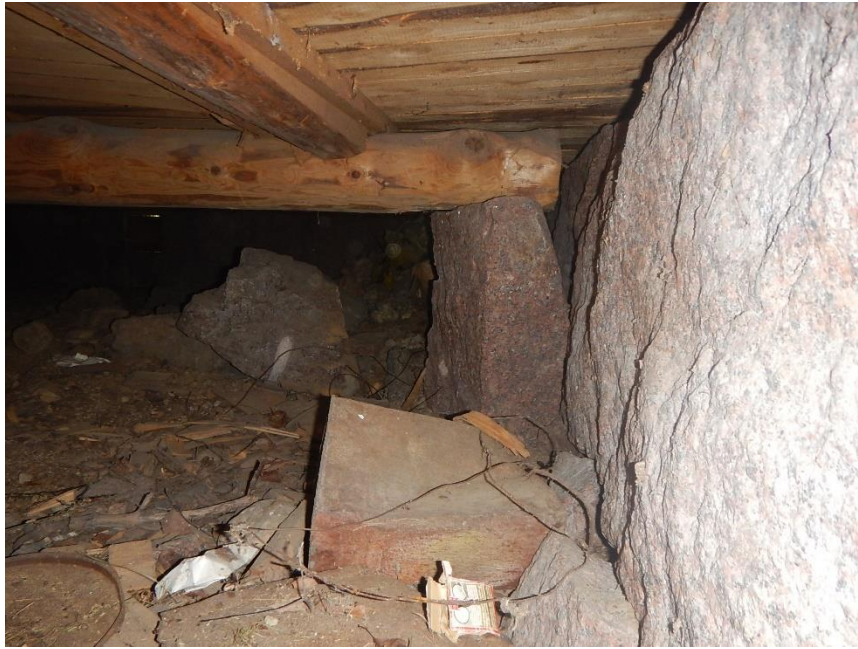
Alapohja.

Alapohjassa ei havaittu merkkejä ulkopuolisesta kosteudesta.

Maapinnan päällä oleva orgaaninen jäte oli myös kuivaa.

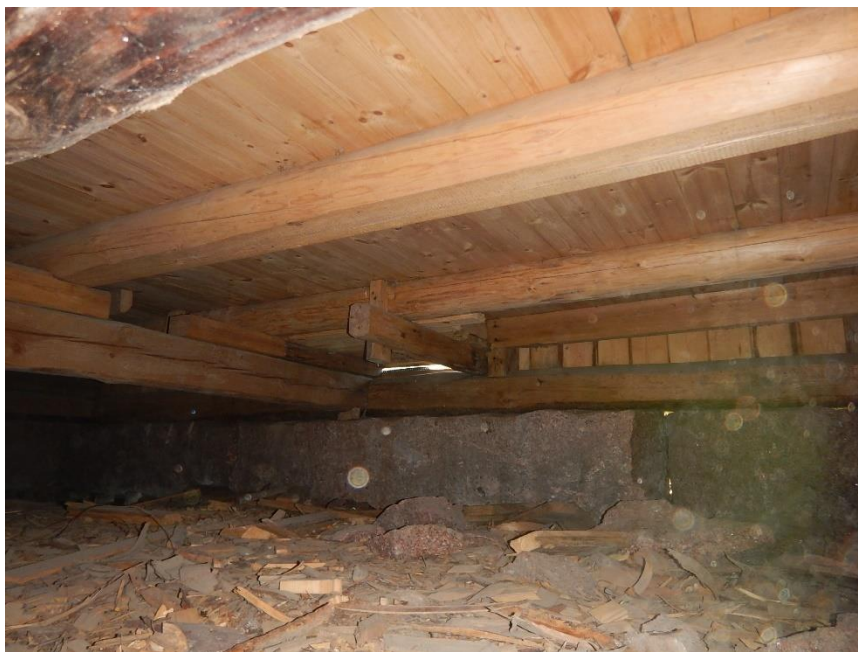
Alapohja. Verannan kohta (uusittu?).

Alapohjassa runsaasti orgaanista materiaalia, kuten puuta.

Alapohja tuulettuu hyvin tuuletusaukkojen kautta.

Alimman hirren kiven välissä bitumihuopakaistale.

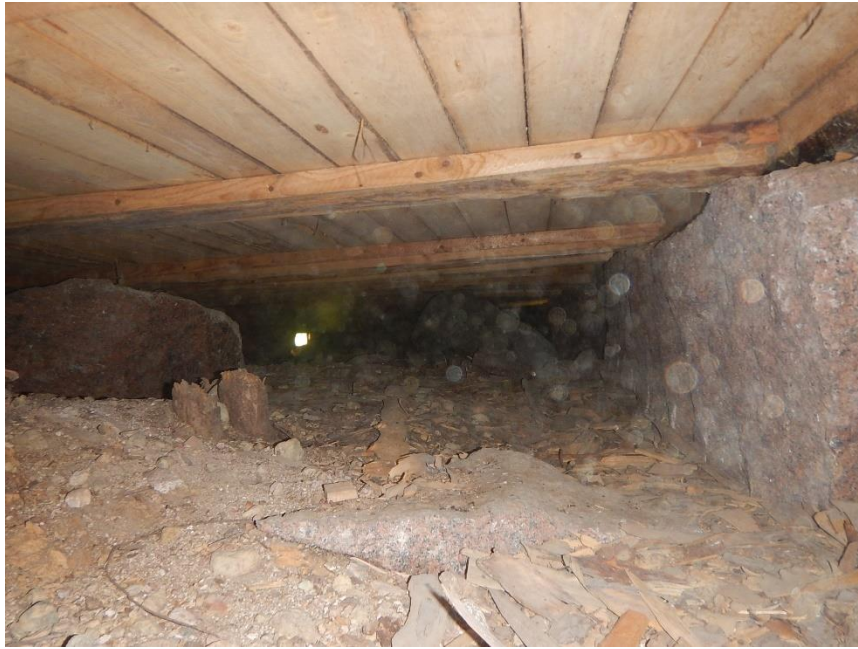
Alapohja.

Alapohjassa runsaasti orgaanista materiaalia, kuten puuta. Rakennusaikaiset puiden kannot jne.

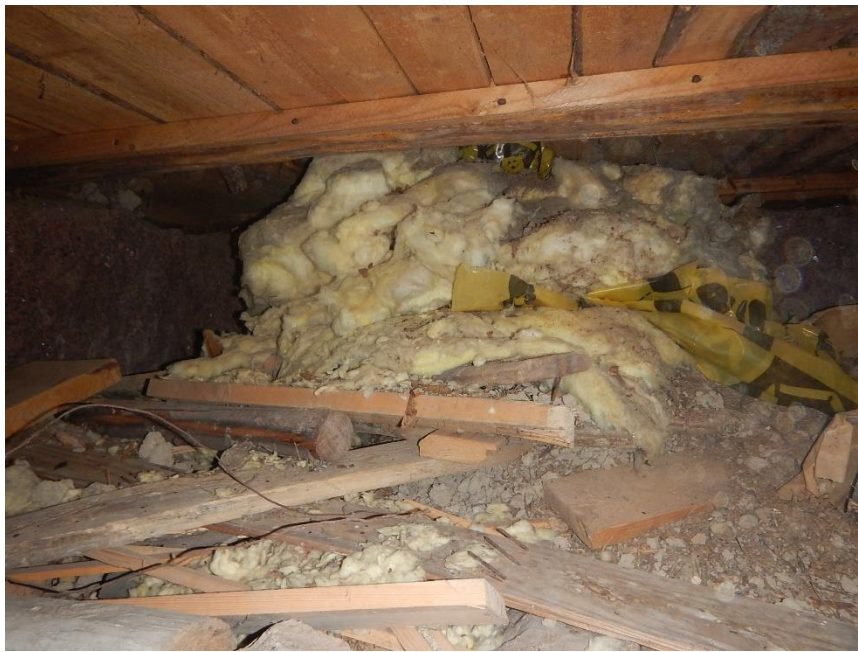
Alapohja.

Alapohjassa runsaasti orgaanista materiaalia, kuten puuta.

Alapohjassa salin kohdalla nurkassa läpivientien eristys mineraalivillalla.

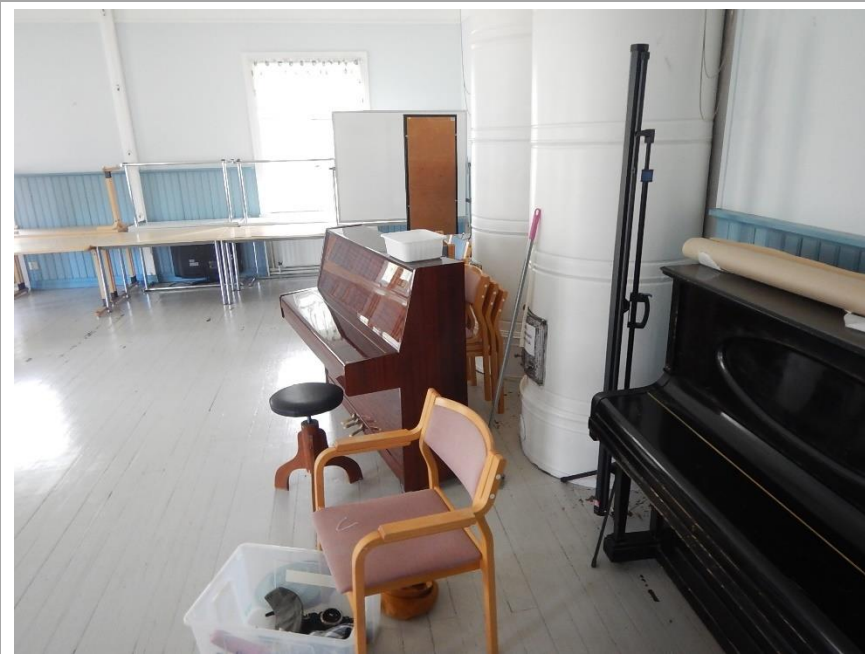
Alakerta. Sali.

Tilassa oli aistinvaraisesti arvioituna hyvä sisäilman laatu (ei havaittu hajuja).

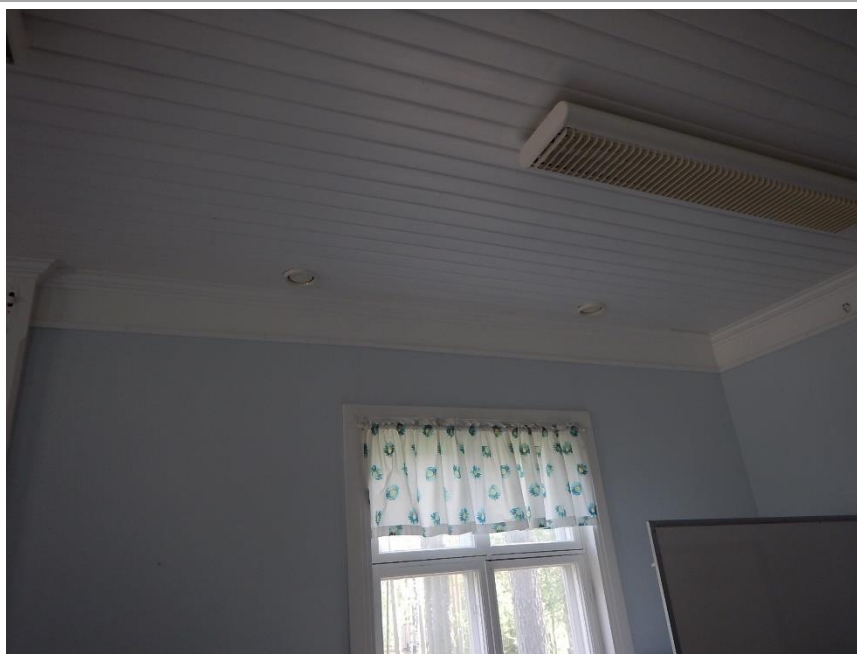
Alakerta. Sali.

Tilaan on lisätty koneellinen tulo-
poistoilman vaihto.

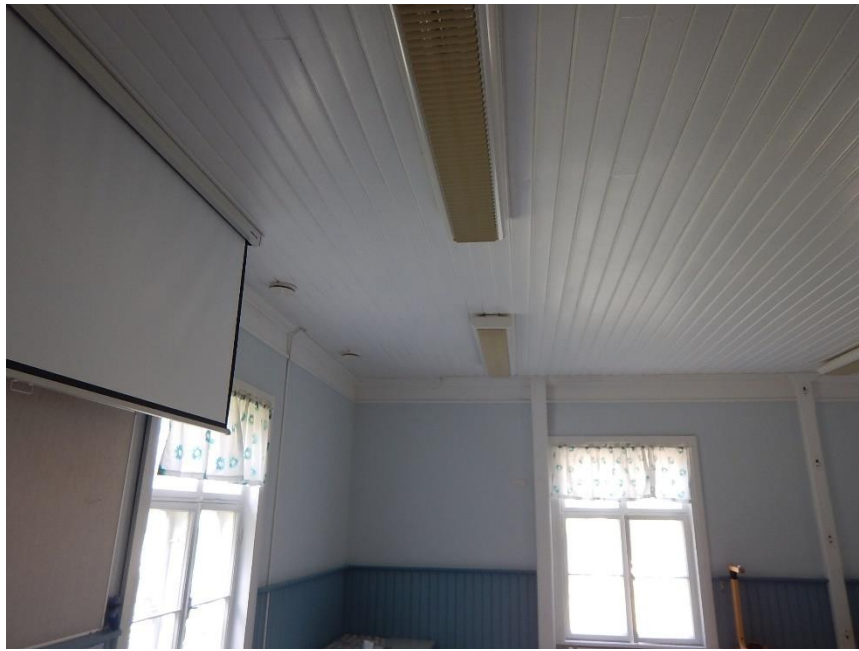
Alakerta. Sali.

Tilaan on lisätty koneellinen tulo-
poistoilman vaihto.

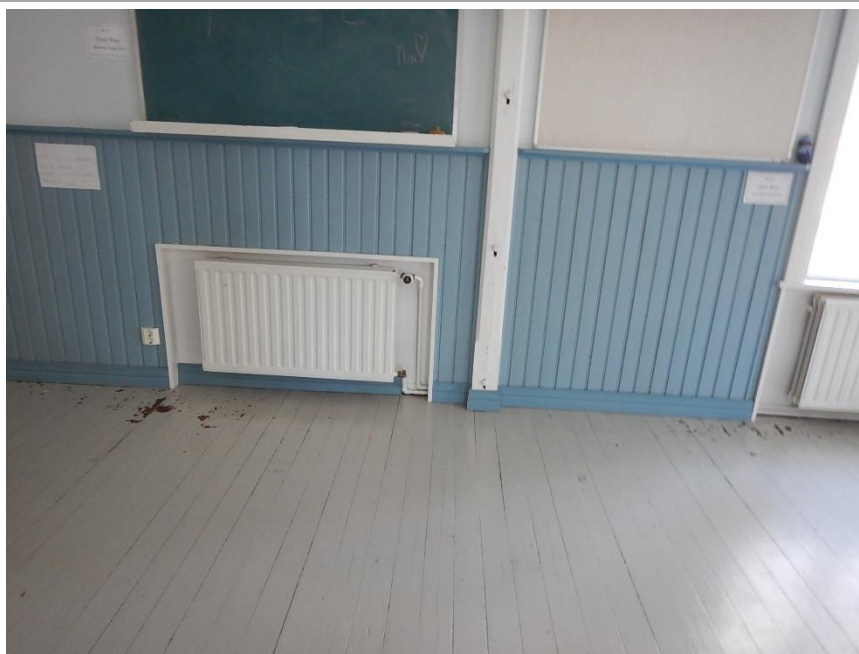
Ulkoseiniin on tehty lisälämmön eristys
(patterit syvennyksessä).

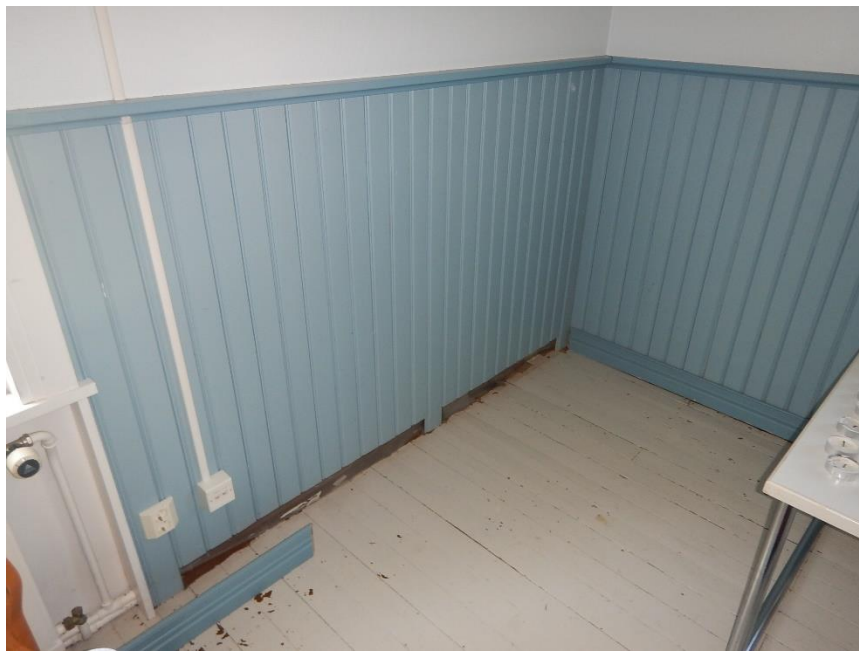
Alakerta. Sali.

Ulkoseinän mahdollinen lisälämmöneriste tarkistettiin lattialistan takaa ulkonurkasta.

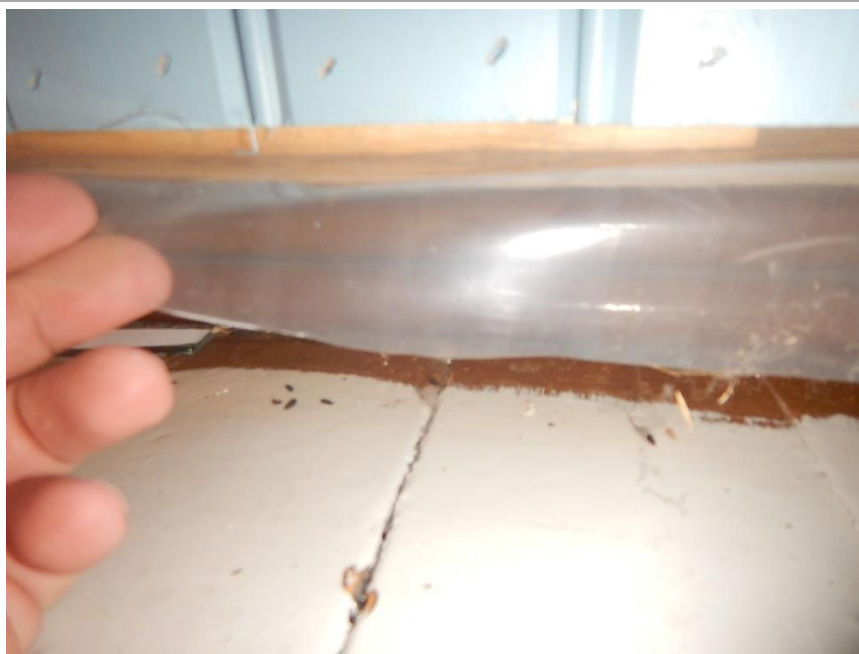
Alakerta. Sali.

Ulkoseinässä todettiin olevan lisälämmöneristeenä mineraalivillaa, sekä höyrynsulkumuovi.

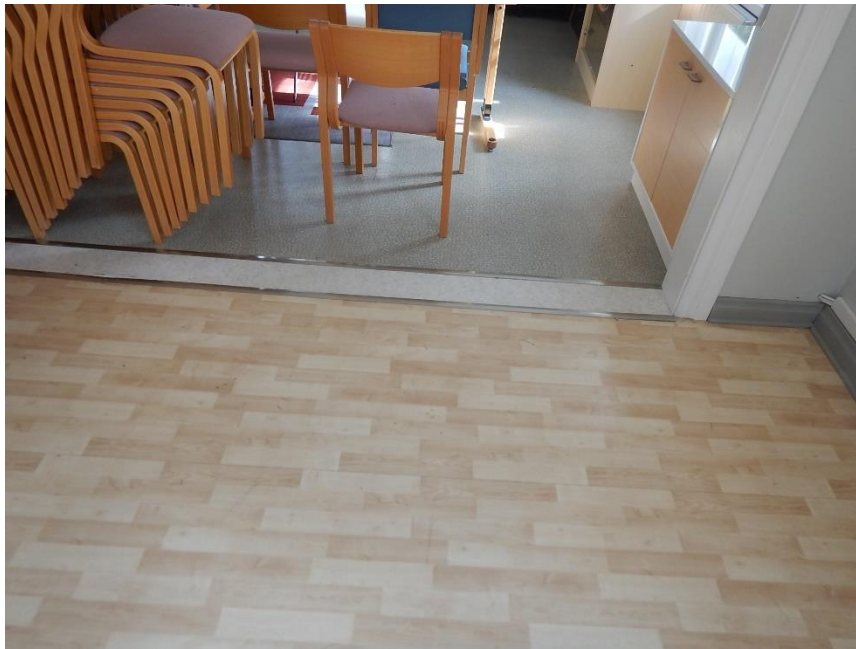
Alakerta.

Päätyhuoneiden lattiassa muovimatot.
Aistinvaraisesti huoneissa
kemikaalimainen, pistävä ja tunkkainen
haju.

Suosittellaan muovimattopinnoitteiden poistamista, niiden teknisen käyttöiän ohittumisen takia.

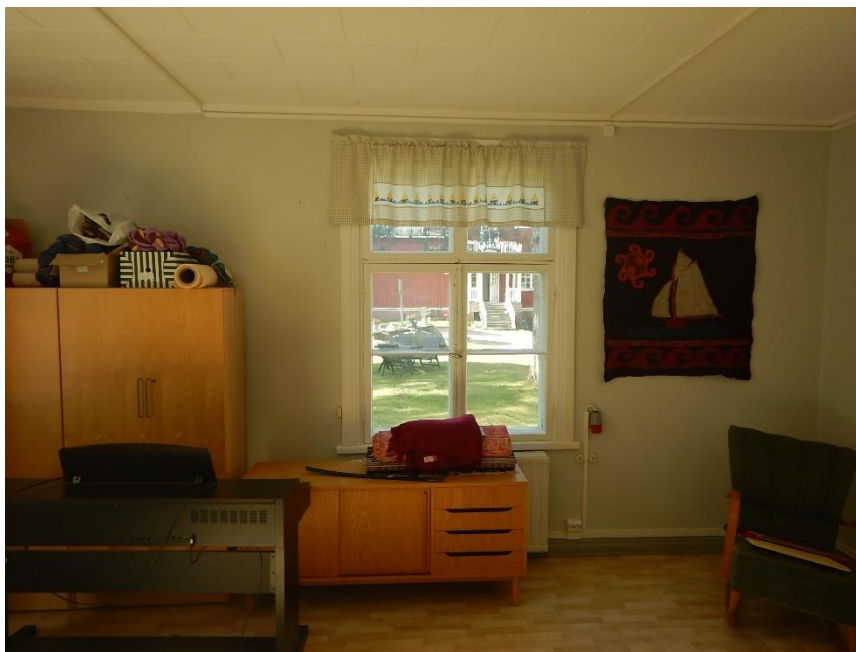
Alakerta.

Päätyhuoneissa ei ilmanvaihtoa.

Suosittellaan ilmanvaihdon parantamista tiloissa, joissa ei ole ilmanvaihtoa. Tiloihin voi asentaa esimerkiksi huonekohtaiset koneelliset ilmanvaihtolaitteet (esim. Mitsubishi electric VL-50).

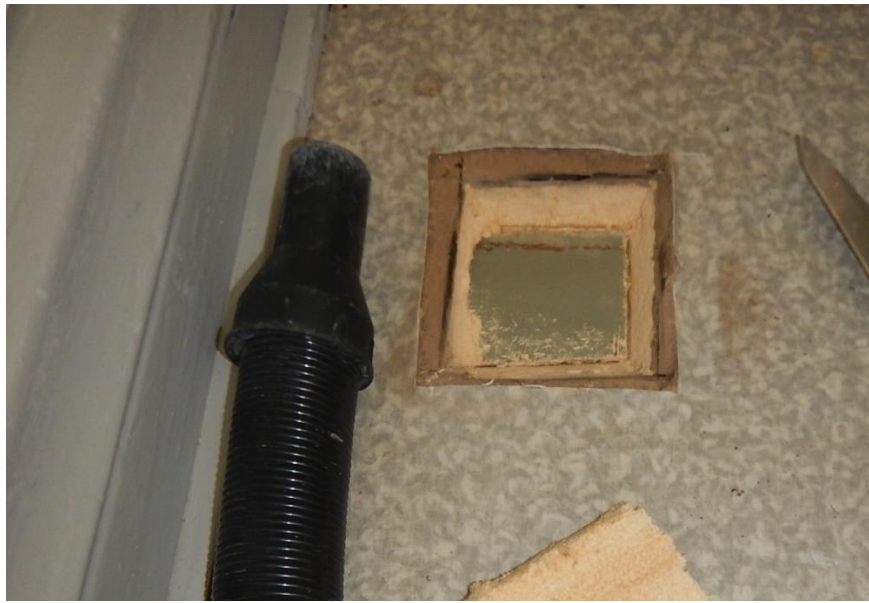
Alakerran päätyhuone/ ulkonurkka.

Lattian vanhasta muovimattopinnoitteesta otettiin materiaalinäyte haihtuvien orgaanisten yhdisteiden selvittämiseksi (VOC- bulk näyte).

Puulattian eristetilasta otettiin materiaalinäyte mikrobianalyysiä varten.

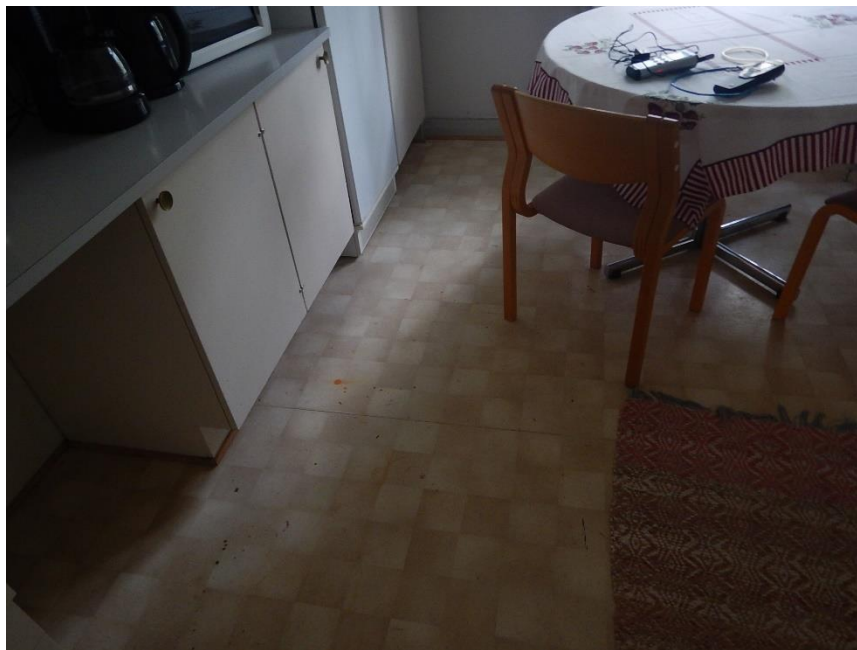
Keittiö.

Lattiassa vanha muovimatto.

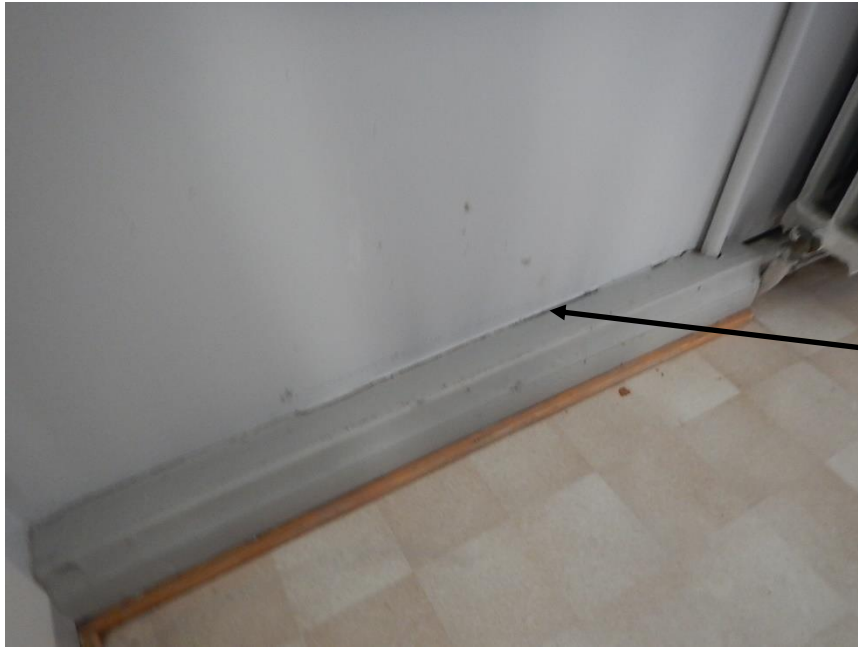
Keittiö.

Keittiössä havaittiin ulkoseinän alaosassa merkkejä alapohjasta tapahtuvasta ilmavuodosta (mustia viuhkoja). Muualla kiinteistössä vastaavia jälkiä ei havaittu. Kyseisestä kohdasta voi alapohjasta tai sen eristetilasta tulla sisäilmaan epäpuhdasta ilmaa. Keittiön lattiapinnoilla (muovimattoa) ei havaittu kohonneita kosteusarvoja pintaindikoinnissa.

Keittiön ulkoseinän alaosassa merkkejä ilmavuodosta (mustia pölyviuhkoja).

Suosittellaan alapohjan tiiveyden tarkistamista/ parantamista.

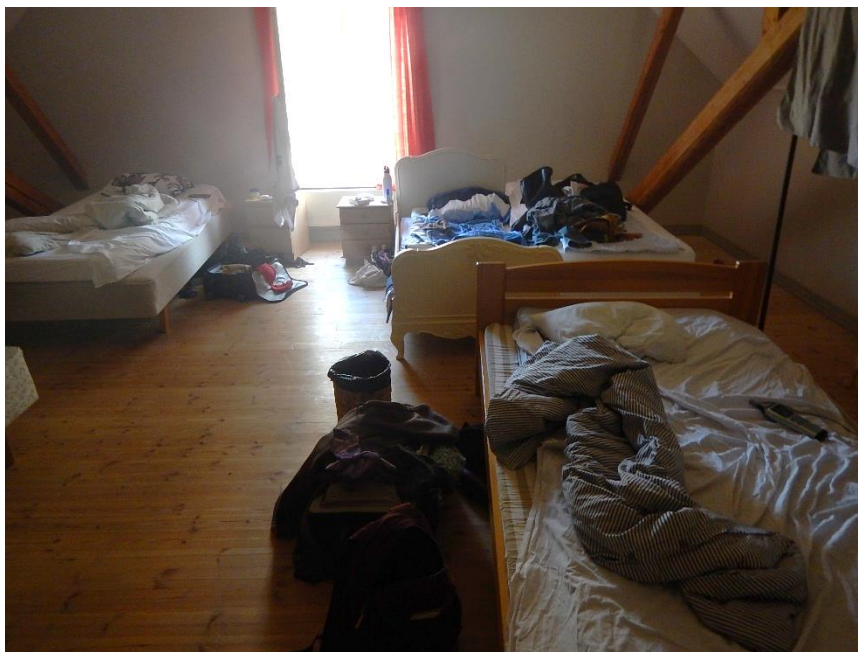
Yläkerta.

Yläkerran suuremmassa huoneessa on lankkulattia. Huone on saneerattu.

Huoneessa koneellinen tulo-
poistoilmanvaihto. Aistinvaraisesti ei
havaittu huomautettavaa.

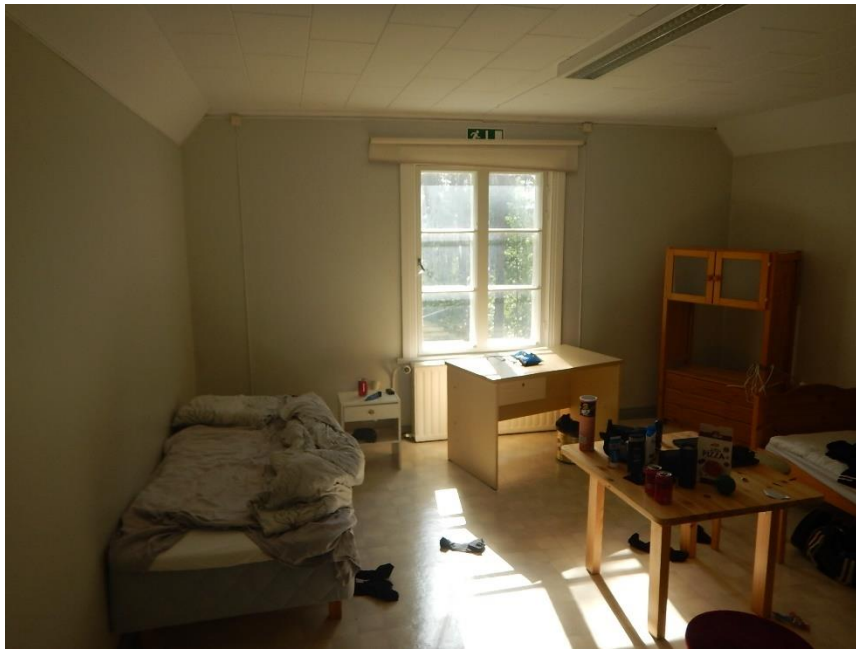
Yläkerta.

Yläkerran pienemässä huoneessa muovimatto lattiassa (huoneessa oli aistinvaraisesti tunkkainen haju).

Huoneessa ei ole ilmanvaihtoa.

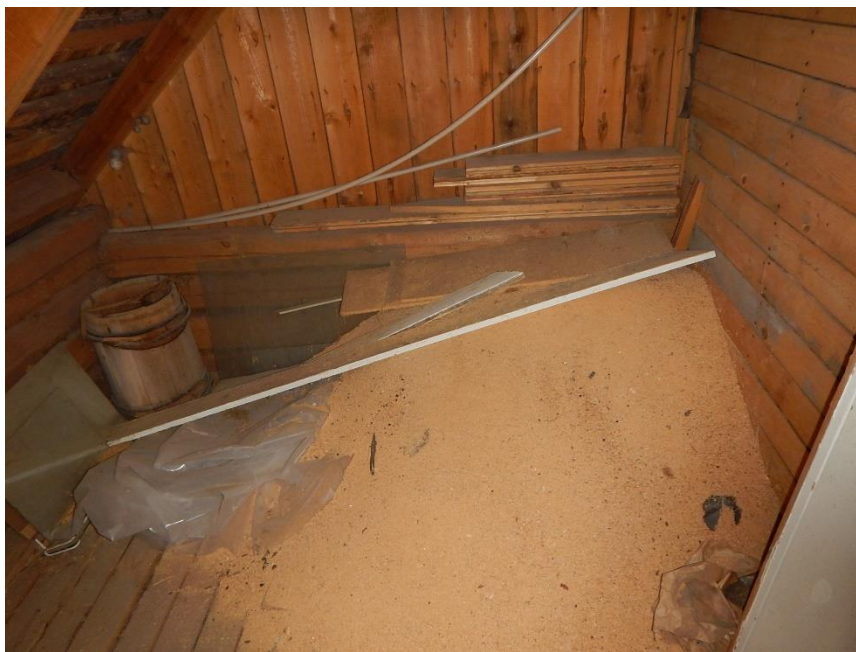
Rakennuksen takapihan puoleinen sivu-ullakko.

Ullakolla päätykolmiosta poistetut purueristeet.

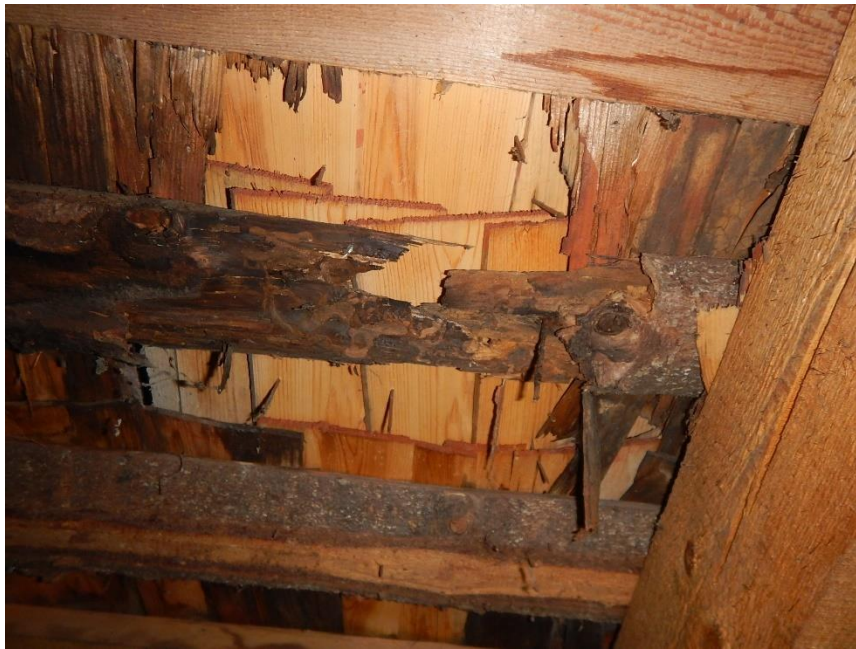
Rakennuksen takapihan puoleinen sivu-ullakko.

Ullakkotiloissa todettiin, että vesikatto on vuotanut useista erikohdista. Vesikatteen alla olevissa päreissä havaittiin merkittäviä, kosteudesta aiheutuneita laho- ja mikrobivaurioita. Vauriot, jotka ovat silminnähtäviä, ylittävät asumisterveysasetuksen (545/2015) toimenpideraja- arvon.

Vanhassa pärekatossa silminnähtäviä kosteus- ja lahovaurioita.

Suosittellaan vesikaton uusimista havaituista kosteus- ja lahovaurioista johtuen. Suositellaan välipohjan osalta eristeiden uusimista vähintään vuotopaikkojen alta.

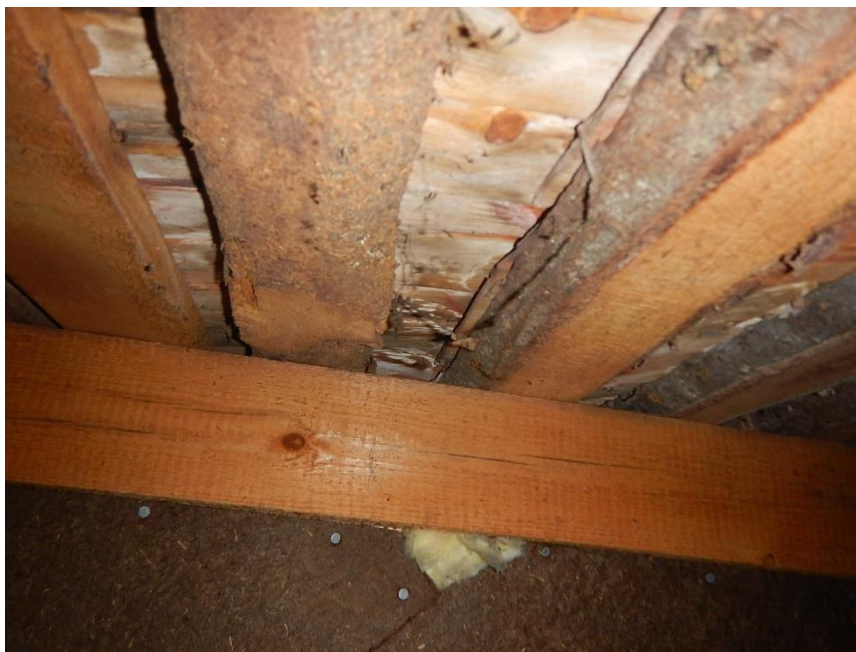
Rakennuksen takapihan puoleinen sivu-ullakko.

Vanhassa pärekatossa silminnähtäviä kosteusvaurioita.

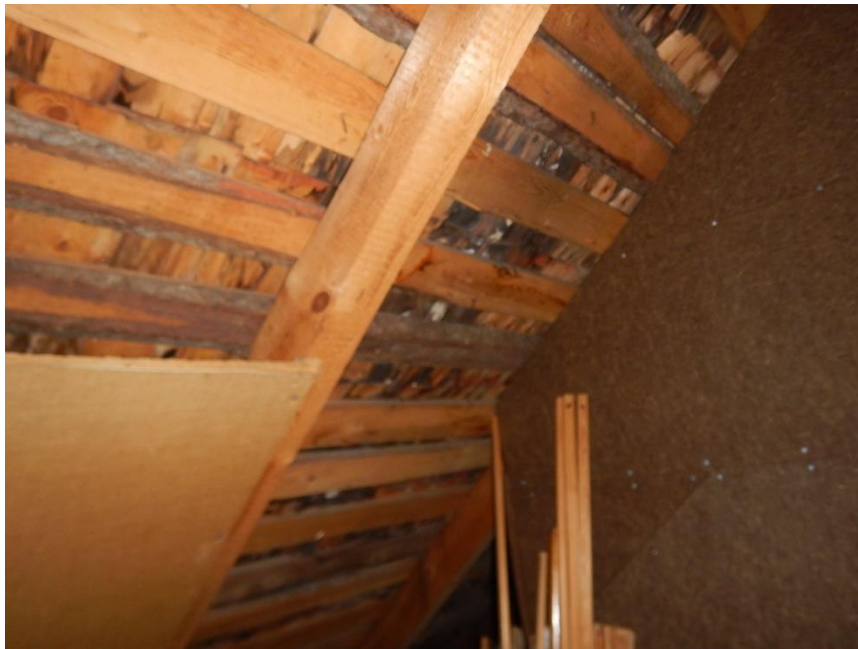
Pääsisäänkäynnin puolen sivu- ullakko.

Vanhassa pärekatossa silminnähtäviä kosteusvaurioita.

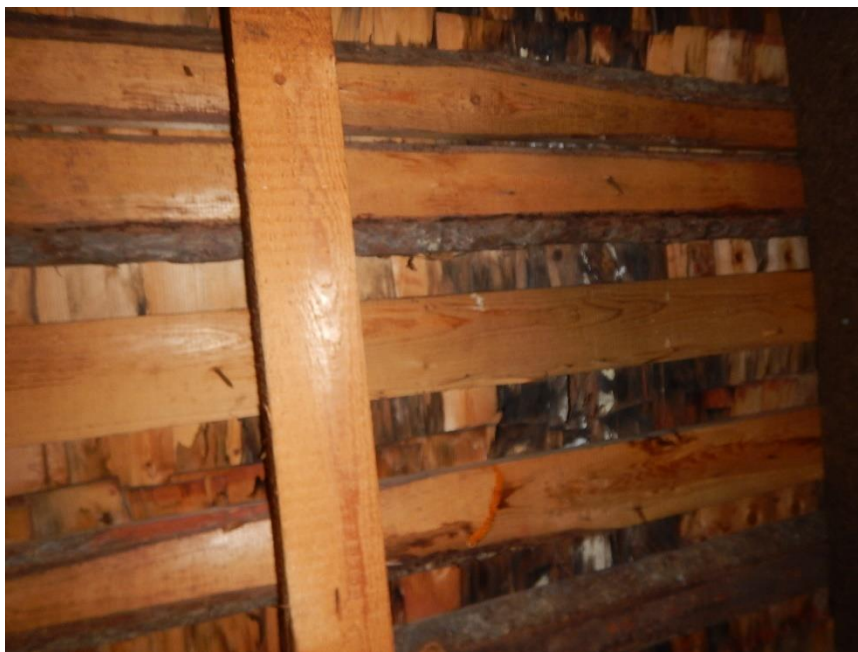
Pääsisäänkäynnin puolen sivu- ullakko.

Vanhassa pärekatossa silminnähtäviä kosteus- ja lahovaurioita.

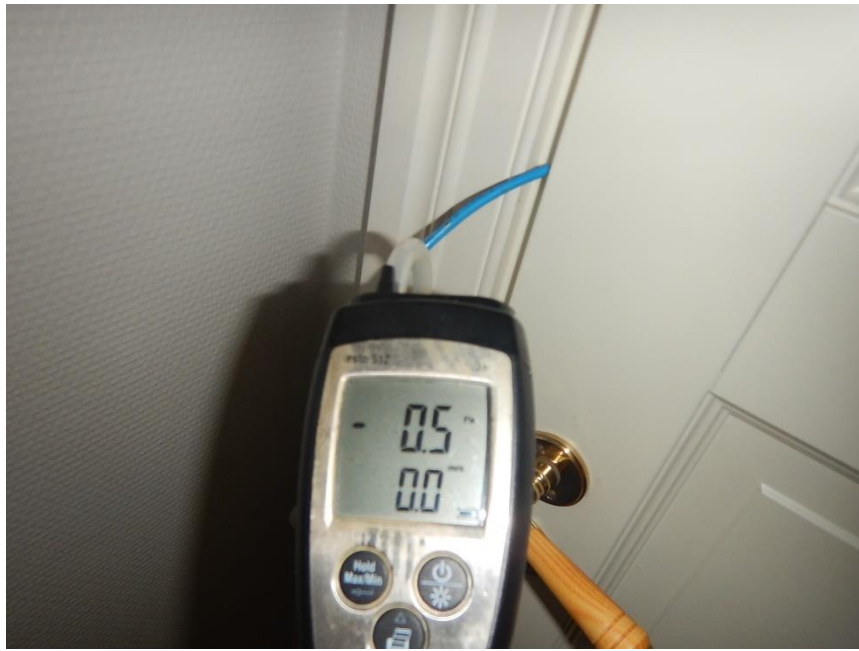
Ullakkotiloista todettiin paine- eromittauksen perusteella ilmavirtaus muihin tiloihin päin, joten havaittujen vaurioiden voidaan katsoa vaikuttavan sisäilman laatuun yläkerran osalta.

Sivu- ullakolta, jossa on kosteusvaurioituneita kattorakenteita, todettiin tapahtuvan ilmavirtausta yläkerran muihin tiloihin päin.

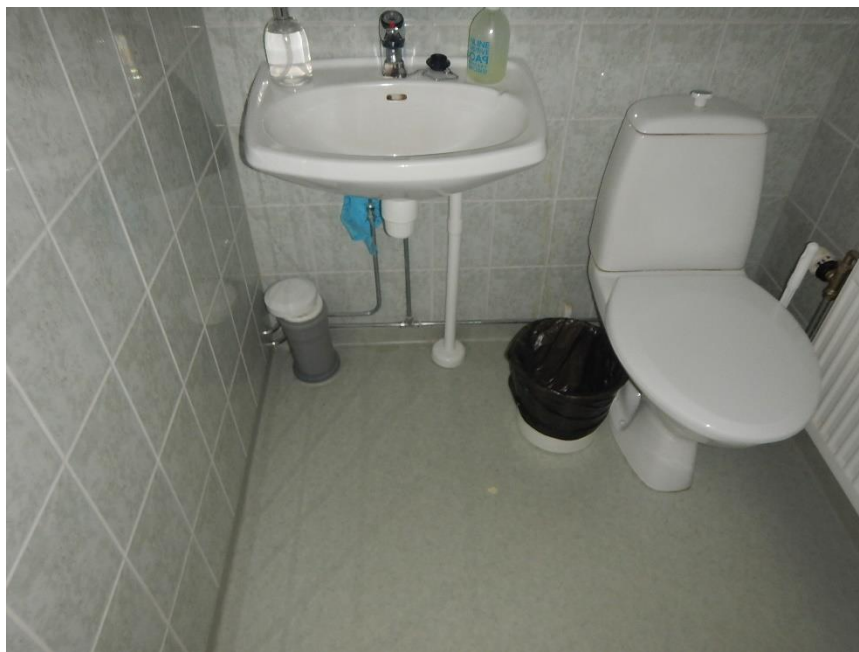
Yläkertaan on tehty Wc- tilat.

Pinnoilla ei havaittu kohonneita kosteusarvoja pintaindikoinnissa. Aistinvaraisesti ei havaittu huomautettavaa.
