# HADDOM SKOLA

## RAKENNETUTKIMUS

Projekti **Haddom skola, rakennetutkimukset**  
Projekti nro **1510059280**  
Vastaanottaja **Loviisan kaupunki**  
Asiakirjatyyppi **Raportti**  
Versio **1**  
Päivämäärä **4.11.2020**  
Laatija **Johanna Tamminen**  
Tarkastaja **Tapani Moilanen**  
Hyväksyjä **[Name]**  
Kuvaus **Haddomin koulun alapohjan rakennetutkimukset**

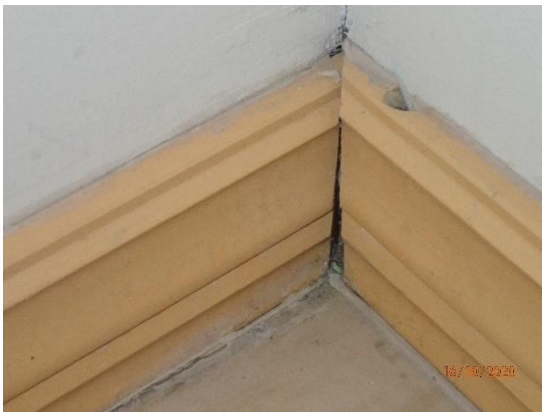
- Ulkoseinällä jalkalistan reunoja on tiivistetty kittauksilla, mutta tiivistykset ovat repeilleet tai ovat muuten epätiivittä.
  - Nurkassa, alapohjan ja ulkoseinän liittymässä, oli jalkalistojen jirissä näkyvä rako. Raon kautta havaittiin merkkisavulla ilmapirtausta rakenteesta tilan sisäilmaan päin.

Kuva 2. Epätiivis liittymä Luokkahuoneen 101 opettajan työpöydän läheisyydessä

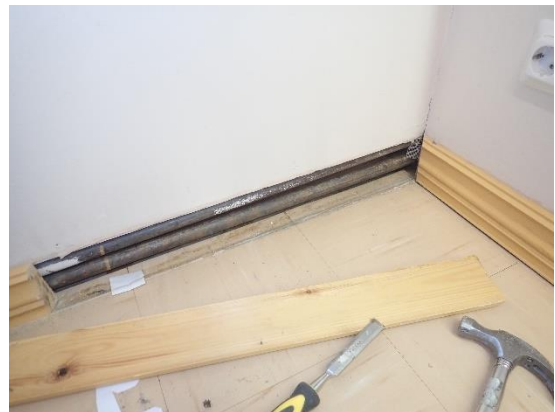
- Ulkoseinän ja alapohjan liittymässä on suora ilmayhteys sisätilaan ja ilmapirtausten mukana rakenteen sisältä voi kulkeutua tilan sisäilmaan hajuja sekä epäpuhtauksia.

Kuva 3. Epätiivis alapohja-ulkoseinäliittymä, kohdasta havaittavissa ilmavirtausta huonetilaan päin

Luokan 101 alapohja- ja ulkoseinäliittymä on epätiivis, ja tilassa koettu poikkeuksellinen haju voi olla peräisin kosteus- ja lahovaurioituneista ulkoseinäarakenteesta. Kohdassa havaittiin selvää ilmavirtausta rakenteesta tilan sisäilmaan päin. Rakenteista voi kulkeutua sisäilmaan hajujen lisäksi rakenteiden epäpuhtauksia.

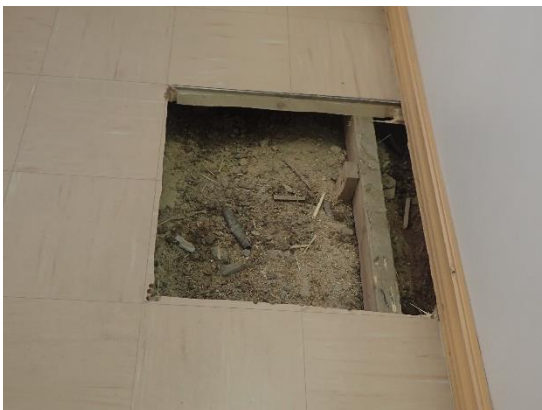
- bitumisively
  - betonilaatta (betonin yläpinta noin 600 mm lattiapinnan tason alapuolella)
- Rakenneavaus 1, alapohja:
  - Avauskohdassa ei havaittu poikkeuksellista hajua.

- Levytyksessä on havaittavissa muutamia vanhoja kosteusjälkiä, jotka ovat todennäköisesti peräisin lattianpesuvesistä. Rakenteissa ei ole havaittavissa muita poikkeuksellisia kosteusjälkiä tai vaurioita.

- Ponttilaudat ja koolaukset ovat hyvässä kunnossa.
  - Täyttömateriaali on sekalaista orgaanista materiaalia, jonka seassa on jonkin verran rakennusjätettä.

Kuva 4. Rakenneavaus 1, luokkahuone 101

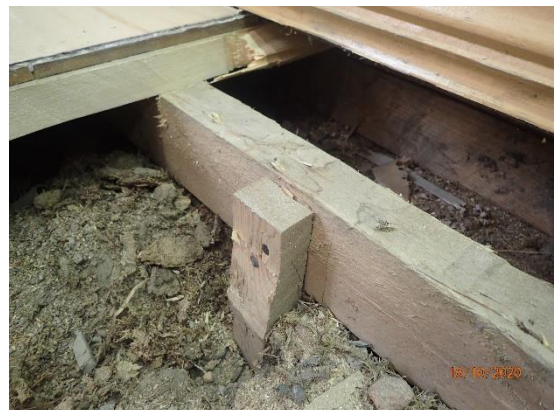
Kuva 5. Rakenneavaus 1

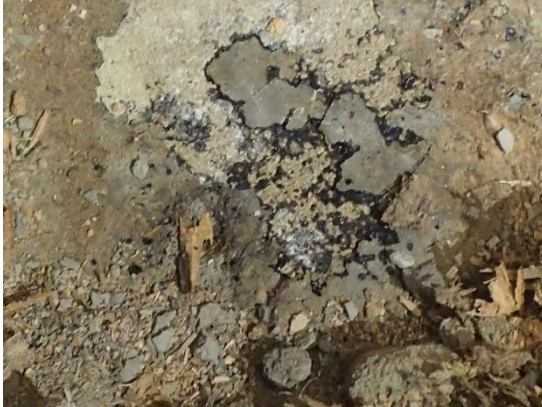
- Betonilaatan pinnalla olevasta bitumisivelistä ei analysoitu poikkeuksellisia pitoisuuksia PAH-yhdisteitä. Bitumisively on halkeillut, eikä toimi enää suunnitellulla tavalla kosteussulkuna.

Kuva 6. mPAH 1, bitumisively ei sisällä PAH-yhdisteitä poikkeuksellisia pitoisuuksia

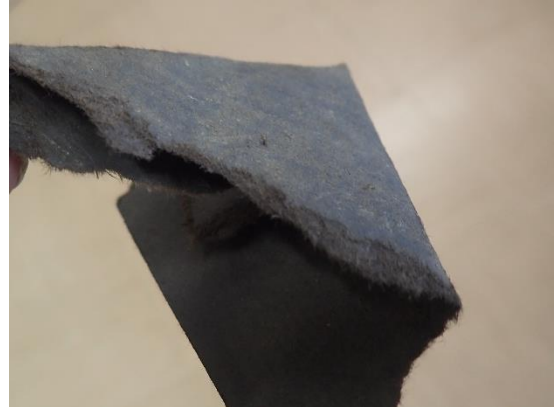
- Haitta-ainenytykset:
    - Täyttömateriaalin seassa olevasta bitumipaperista analysoitiin 31 000 mg/kg pitoisuus PAH-yhdisteitä. Bitumipaperi tulee käsitellä ja hävittää vaarallisena jätteenä.

Kuva 7. mPAH 2, bitumipaperi sisältää erittäin suuria pitoisuuksia PAH-yhdisteitä, käsiteltävä vaarallisenajätteenä

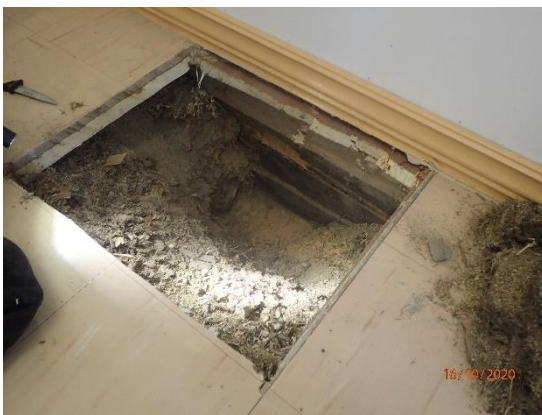
- Rakenneavaus 2, alapohja:
  - Rakenneavaus tehtiin ulkoseinän vierustalle kohtaan, jossa ulkopuolelta käsin on havaittavissa ulkovuorauksessa ja alimmissa hirsissä lahovaurioita.

- Kohdassa ei havaittu poikkeuksellista hajua.
  - Lattian levytyksessä on havaittavissa todennäköisesti lattianpesuvesien aiheuttamia kosteusjälkiä.
  - Alin hirsi on kosketuksissa betoniin ja sokkeli/hirsi välinen liittymä on "tiivistetty" kalkkilaasilla

Kuva 8. Rakenneavaus 2, luokkahuone 101

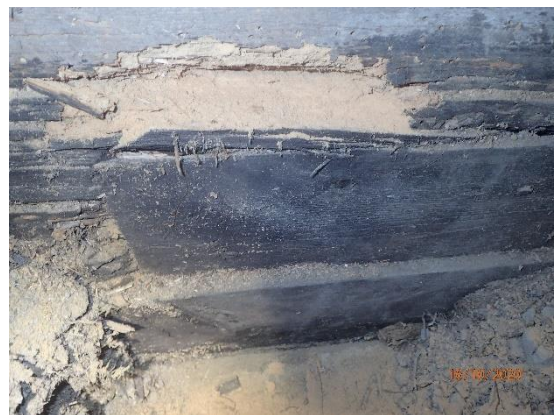
- Alimpien hirsien ulkopinta on sivelty bitumilla tms.
  - Lattiapinnan tason alapuolella olevat hirret ovat sisäpinnan bitumisivelyn alla lahovaurioituneet

- lahovauriota ei ole alueella, jossa ei ole bitumisivelyä
    - bitumisively on estänyt kosteuden suoran siirtymisen hirrestä eristetilaan
  - Alimpien hirsien sisäpinta alapohjarakenteen sisäpuolella on ehjän näköinen, mutta hirsien sisus on jauhoa. Alimmat hirret ovat altistuneet kosteudelle, jonka vuoksi hirret ovat laho- ja hyönteisvaurioituneet.

Kuva 9. Kosteuden aiheuttamia laho- ja hyönteisvaurioita alimmissa hirsissä rakenneavauksen 2 kohdalla

Julkisivuja ulkopuolelta tarkastelemalla sekä rakenneavauksen 2 yhteydessä havaittiin, että alimmat hirret sekä julkisivuvuorauksen alaosa ovat monin paikoin pahasti lahovaurioituneita. Vaurioita aiheuttanut kosteus on todennäköisesti pääosin peräisin rakennuksen ulkopuolelta kulkeutuneesta kosteudesta. Ulkovuorauksen alaosan ja kivisokkelin välissä ei ollut havaittavissa kapillaarikatkokaistaa, joka estäisi kosteuden nousun puuhun. Rakenneavauksen 2 kohdalla havaittu hirsien sisäpinnan bitumisively on osaltaan estänyt hirsien kuivumista ja kiihdyttänyt vaurioitumista. Rakenneavauksen kohdalla lahovaurioituneessa puussa oli havaittavissa myös hyönteisten aiheuttamia vaurioita. Hirsien kosteusvauriot ovat riski sekä rakenteiden kantavuuden että sisäilman laadun kannalta.

- Rakennuksen kengittäminen ja vaurioituneiden puuosien korjaaminen erillisen korjaussuunnitelman mukaisesti
- Lisäsiiven kosteusvaurioituneiden rakenteiden korjaaminen
- Kasvillisuuden poistaminen rakennuksen vierustoilta
- Väärin asennetun ikkunan tippapellin korjaaminen
- Rännikaivojen asentaminen paikoilleen
- Tilojen pintojen puhdistaminen jatkossa niukalla vesimäärällä

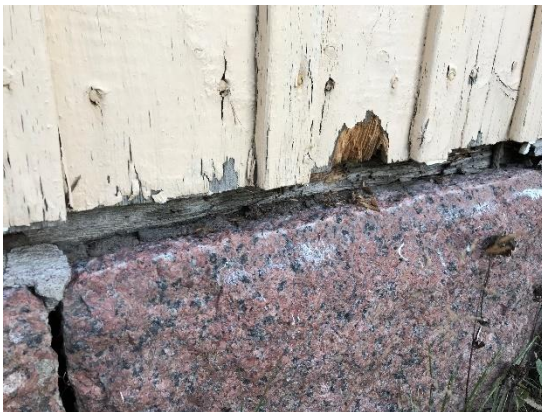
- Ulkovuorauksen alaosan puinen tippalista on asennettu suoraan perustuksia vasten, eikä välissä ole kapillaarikatkokaistaa. Suurin osa tippalistoista täysin lahovaurioitunut.

Kuva 10. Lahovaurioitunut ulkovuoraus ja tippalista

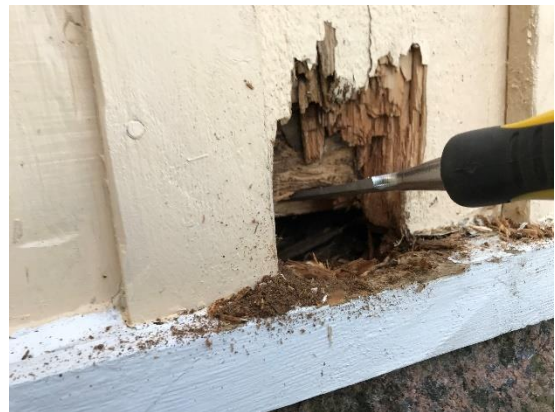
Kuva 11. Lahovaurioitunut alahirsi

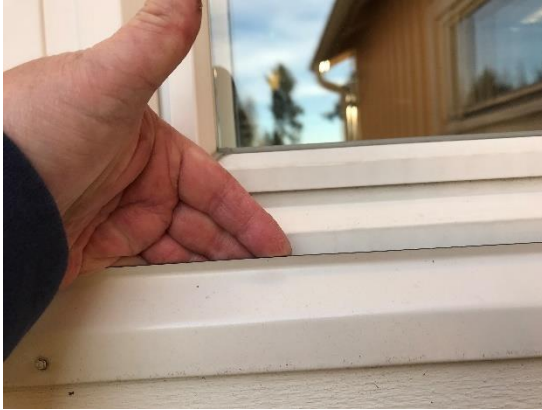
- Yhden uusitun puu-alumiini-ikkunan alareunan tippapelti on asennettu siten, että listan yläreunassa on parin senttimetrin levyinen rako. Sadevesi pääsee kulkeutumaan kohdasta suoraan seinärakenteeseen, eikä vesipellitys siten toimi oikein.

Kuva 12. Väärin asennettu ikkunan tippapelti

Julkisivuun kohdistuu poikkeuksellista kosteusrasitusta lisäksi rakennuksen vierustoilla sijaitsevasta kasvillisuudesta sekä yhden ikkunan väärin asennetusta tippapelistä.

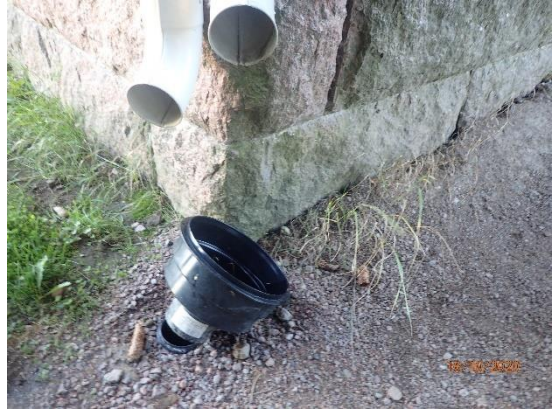
- Osa syöksyputkien alla olevista rännikaivoista on pois paikoiltaan.
- Rakennuksen vierustoilla on kasvillisuutta, joka osaltaan lisää julkisivuun kohdistuvaa kosteusrasitusta.

Kuva 13. Irrallinen rännikaivo ei poista kattovesiä rakennuksen vierustalta

Rakennuksen ympärille maaperään on asennettu sadevesiviemärointi, mutta kattovedet eivät kaikilta osin kulkeudu järjestelmään, sillä osa rännikaivoista on poissa paikoiltaan.

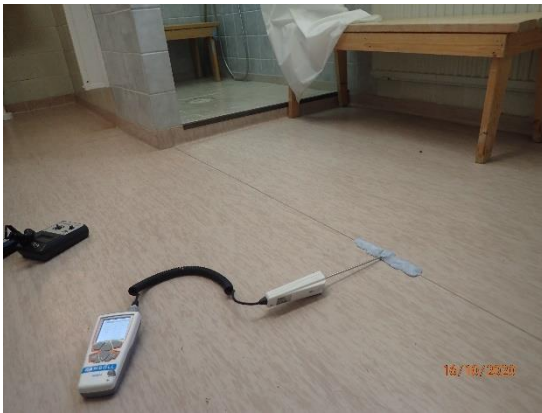
- Lisäsiivessä sijaitsevien Pukuhuoneiden 117 ja 118 muovimattopinnoitteen päältä mitattiin pintakosteudentunnistimella poikkeuksellisen korkeita lukemia. Pukuhuoneessa 118 tehtiin viiltomittauksena kosteusmittaus muovimattopinnoitteen alta. Kohdasta mitattiin poikkeuksellisen korkea suhteellinen kosteuspitoisuus: RH 97 %, 19 °C. Muovimatto on paikoin irronnut alustasta ja sen alla oli havaittavissa kosteus- ja mikrobivaurioitumista.

- muovimattopinnoite on ehyt ja nurkat ovat tiiviit
  - lattiapinnoitteen alle ja maavaraiseen betonilaattaan kertynyt kosteus nousee rakenteeseen kapillaarisesti maavaraisen laatan alapuolisesta maaperästä/rakennekerroksista.

Kuva 14. Suhteellinen kosteuspitoisuus Pukuhuoneen 118 muovimattopinnoitteen alla oli poikkeuksellisen suuri

Lisäsiiven pukuhuoneiden muovimattopinnoite on alapohjalaatan kosteuden takia irronnut monin paikoin alustastaan. Muovimaton alla havaituista kosteuden aiheuttamista vaurioista voi kulkeutua sisäilmaan epäpuhtauksia.

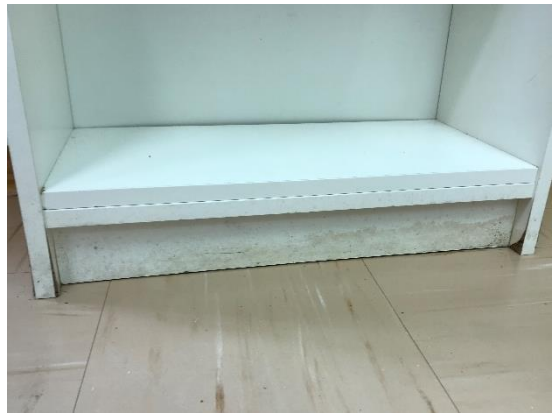
- Luokkahuoneessa 101 (myös muissa tiloissa) havaittiin kalusteiden alaosissa lattianpesuvesistä aiheutuneita kosteusvaurioita.

Kuva 15. Kosteusvaurioitunut hyllyn alaosa, luokkahuone 101

Tilojen lattioiden peseminen runsaalla vedellä on aiheuttanut kosteusjälkiä lattian levytyksiin sekä kosteusvaurioittanut kalusteiden alaosia. Liian runsas veden käyttö siivouksessa voi vaurioittaa rakenteita ja edelleen edesauttaa esimerkiksi mikrobivaurioiden syntymistä.

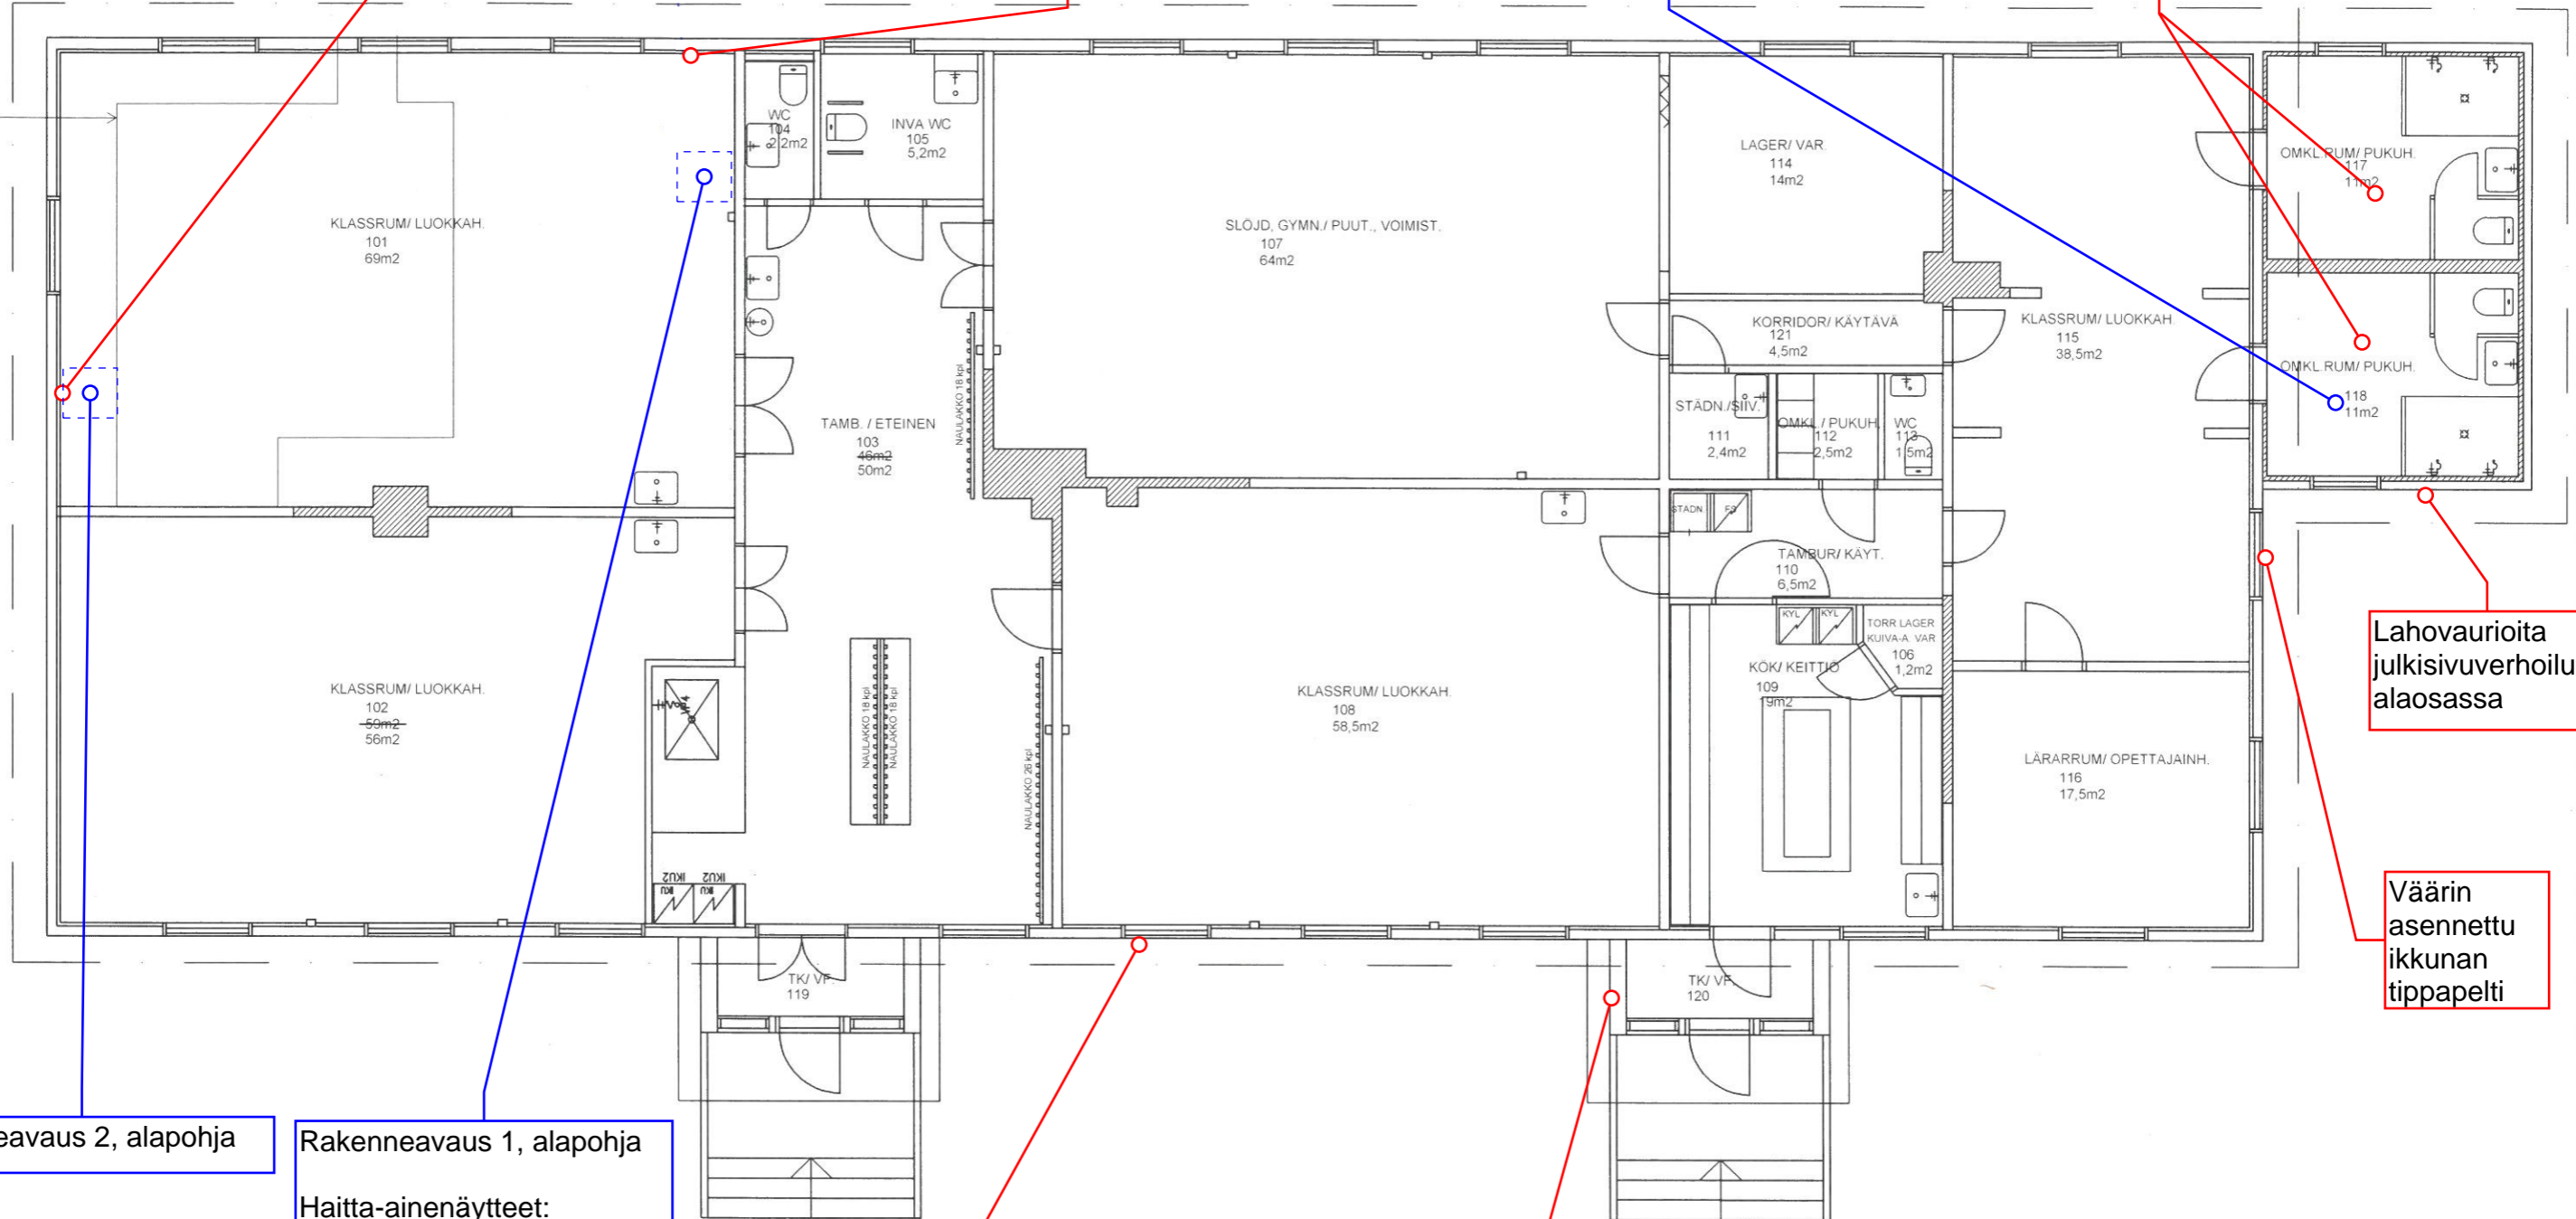
Paikannuskuva  
Haddom skola, Loviisa  
Havainnot, rakenneavaukset, kosteusmittaukset ja näytteet  
(ei mittakaavassa)

Alin hirsi lahovaurioitunut sisä- ja ulkopuolta tarkastettuna

Sisäpuolinen verhouslevy päättyy jalkalistan yläreunan kohdalla.  
AP-US -liittymä epätiivis ja kohdassa ilmayhteys sisäilmaan, kohdasta ilmavirtausta rakenteesta tilan sisäilmaan päin.

Kosteusmittaus, viilto muovimaton alta  
RH 97 %  
T 19 °C

Pintakosteudentunnistimella poikkeuksellisen korkeaa kosteutta indikoivia lukemia keskilattialla, muovimatto irti alustasta isolta alalta

Lahovaurioita julkisivuverhoilun alaosassa

Väärin asennettu ikkunan tippapeltti

Lahovaurioita alimman hirsren korkeudella jokaisella julkisivulla sekä verhoilussa että alimmassa hirressä.

Lahovaurioita ulkovuorauksen alaosassa ja puurungon alaosissa kummankin kuitin ulkoseinissä.
