Loviisan kaupunki

Kuggomin päiväkoti
Talluddsvägen 13
07945 Kuggom

Versio	Draft
Tarkastuspvm.	28.8.2015
Tekijät	Ramboll Finland Oy Pirjo Karjalainen, Ville Mäntylä - Rakennustekniikka Risto Purtilo - LVIA Mikko Jääskeläinen - Sähkötekniikka
Tarkastaja	Ville Nikkilä
Hyväksyjä	Jani Lepistö
Kuvaus	Kuntoarvioraportti

Tässä raportissa on esitetty Kuggom daghem- nimisen päiväkotirakennuksen, Talluddsvägen 13, 07945 Kuggom rakenne-, LVIA- ja sähköteknisten järjestelmien kunto ja korjaustarvearvio raportin päiväyksen ajankohtana. Selvitykseen liittyvä kenttätyö on toteutettu kiinteistön sisä- ja ulkotiloissa 16.6.2015.

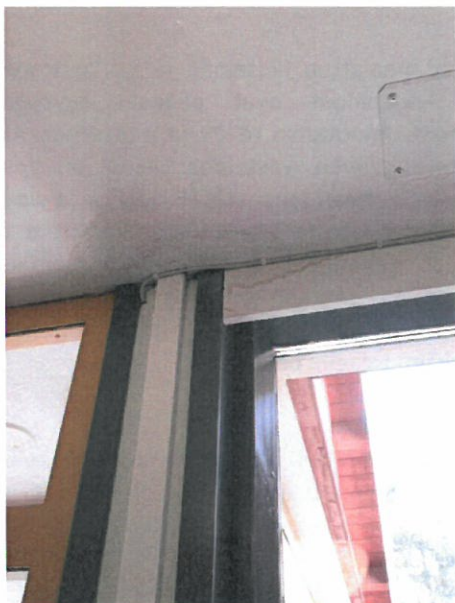
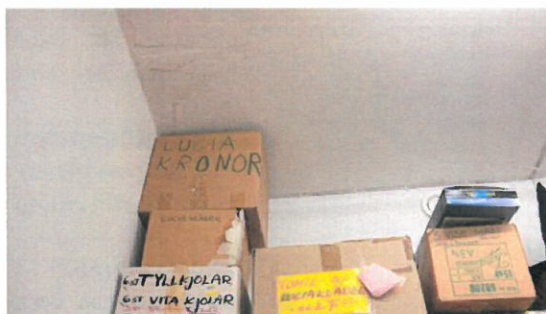
Kuva 2.11.1. Sisäänkäynnin vieressä katossa on kosteusjälki. Kuva 2.11.2. Varasto huoneen katossa on kosteusjälki. Molemmille ehdotetaan tarkempaa kosteuskartotusta.

Ehdotetaan sisäänkäynnin ja varaston kattojen kosteusjälkien korjausta ja alusrakenteen kunnan tarkistamista tarkastelujakson toisella osalla.

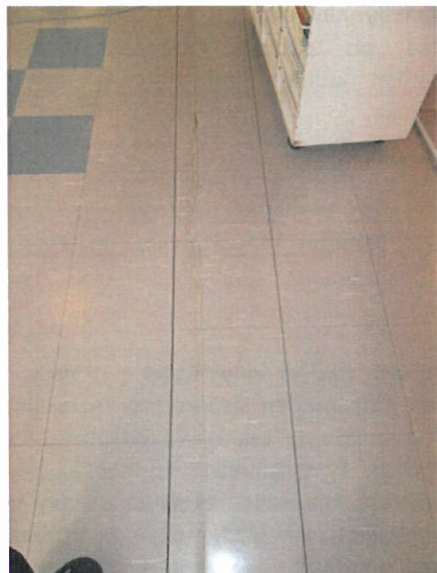
Lattiassa havaittiin painumaa ulkoseinälinjalla tilan 40.2 kohdalla ja tilassa 58.2 oli myös epätiiveyskohtia ulkoseinälinjalla.

Kuva 2.11.3 Aulan lattiassa on koko käytävän halkaiseva painuma jälki.

Tuulikaapin kokolattiamaton uusiminen tarkastelujakson toisella osalla. Painuneiden rakenteiden tarkempi kuntotutkimus ja mahdolliset korjautoimenpiteet tarkastelujakson toisella osalla.

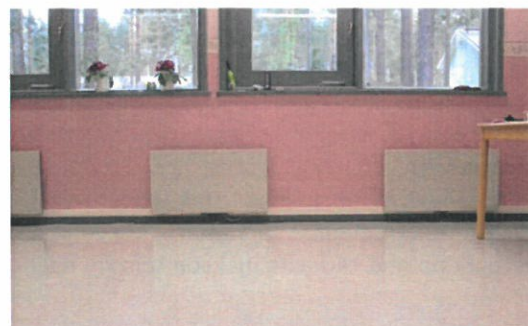
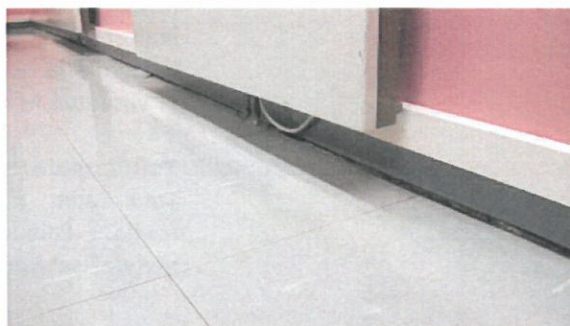
Kuva 2.11.4 ja 2.11.5 Lattian painumisen johdosta seinä sauma on paikoin auki.

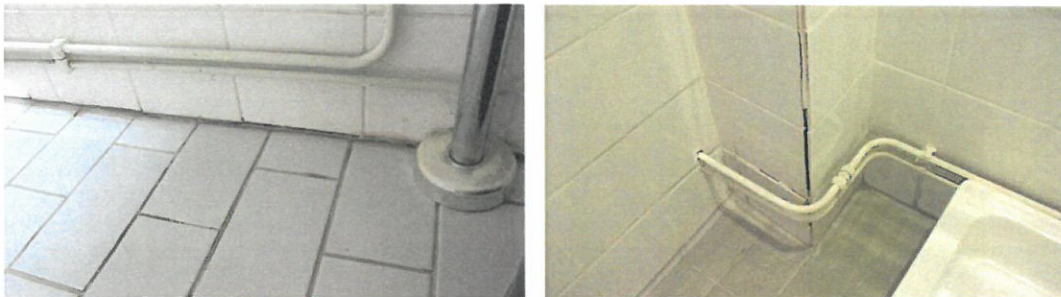
Kuva 2.11.6 ja 2.11.7 Märkätilojen laattasaumoja on murtunut.

WC- ja pesutilojen pintaremonttiin varaudutaan tarkastelujakson toisella osalla. Huomioitu PTS ehdotuksessa.

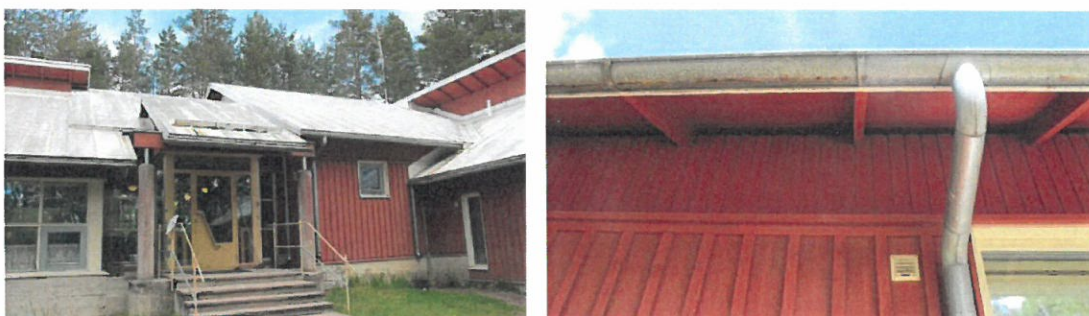
Katon sadevedet ohjautuvat sokkelin vierustalle ja se aiheuttaa rakennuksen perustuksiin ja alapohjaan ylimääräistä kosteusrasitusta. Räystäät ovat lähes kokonaan täynnä lehtiä ja muuta roskaa, ja ne ovat paikoittain ruostuneet lähes puhki. Ne tulee puhdistaa välittömästi. Osa syöksytorstista on "potkittu" lähes umpeen ja ne tulisi vaihtaa ehjiin osiin.

Kuva 2.11.8 Vesikatto on kauttaaltaan heikossa kunnossa. Kuva 2.11.9 Rännit ovat täynnä likaa ja ruostuneet.

Suosittellaan sadevesien viemäroinnin rakentamista.

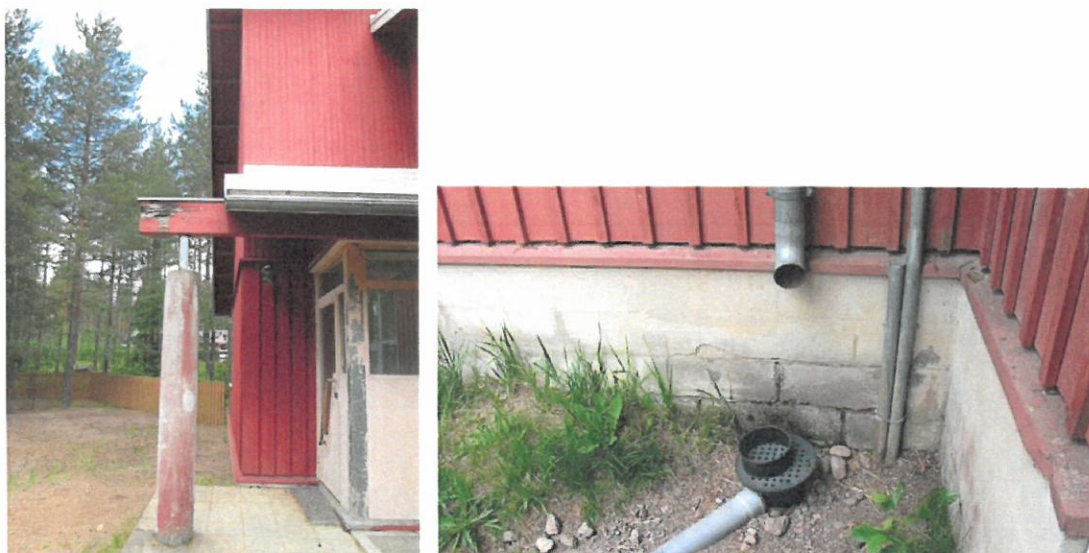
Ulkopuolisten rakenteiden kunto arvioidaan välttäväksi. Päiväkodilla on kolme sisäänkäyntiä ja kaikilla niillä on katos, jonka kantava liimapuupalkki on huonossa kunnossa. Palkkia pitelevä pilari on myös kaikissa kulunut ja se vaatii huoltomaalausta.

Kuva 2.11.10 Katosten puupalkit ovat lahonneita. Kuva 2.11.11 Sokkeli on kulunut syöksytorvien kohdissa.

Puuosien huoltoon ja kunnostamiseen varaudutaan tarkastelujakson toisella osalla. Betonipilareiden huoltomaalaukseen varaudutaan samaan aikaan.

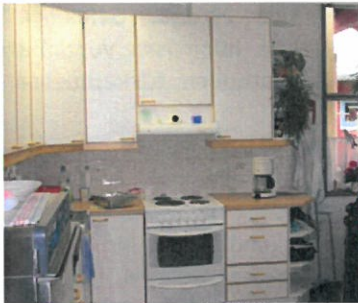
Kuva 3.8.1. Keittiön astianpesukoneelle ei ole huuvausta, josta aiheutuu kosteuskuormaa .

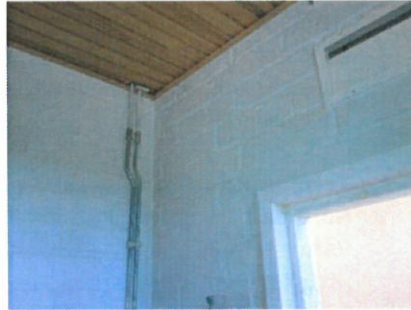
Kuva 3.8.2. Käyttövesiputkisto on vanha.

Normaalit säännölliset verkoston tarkastus- ja huoltotoimenpiteet. Sulku- ja kertasäätöventtiilien uusinta ja verkoston kuntotutkimus tarkastelujakson alussa. Varautuminen yksittäisten verkoston osien uusintaan tarkastelujakson aikana.

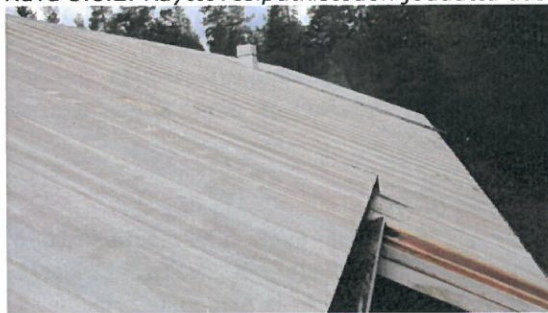
Kuva 3.8.3. Vesikatolla on huippuimuri.

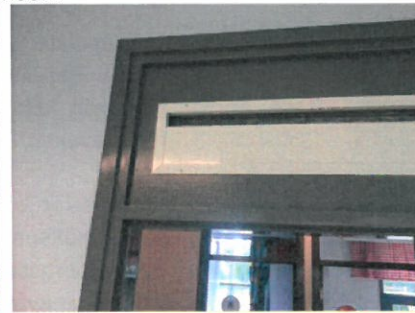
Kuva 3.8.4. Alkuperäiset siirtoilmaleiköt sisältävät mineraalivillaa.

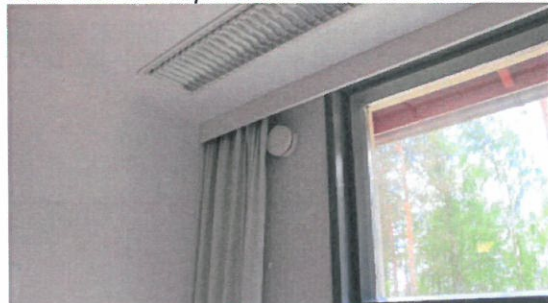
Kuva 3.8.5. Raitisilma tuodaan ulkoseinien raitisilmaventtiilien kautta huoneisiin.

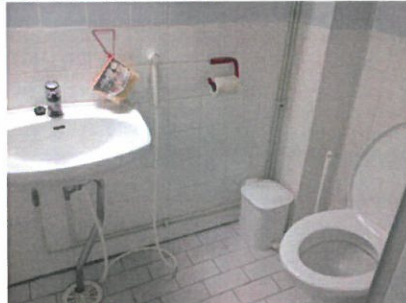
Kuva 3.8.6. Pääosa vesi- ja viemäriputkista on alkuperäisiä 1990-luvulta..

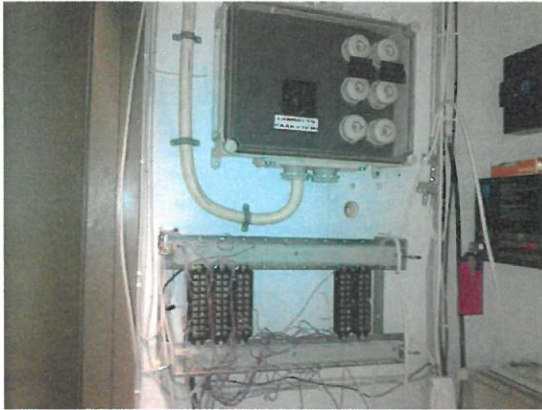
Kuva 4.11.1. Puhelinriman ja antenniverkon maadoitukset on syytä tarkistaa.

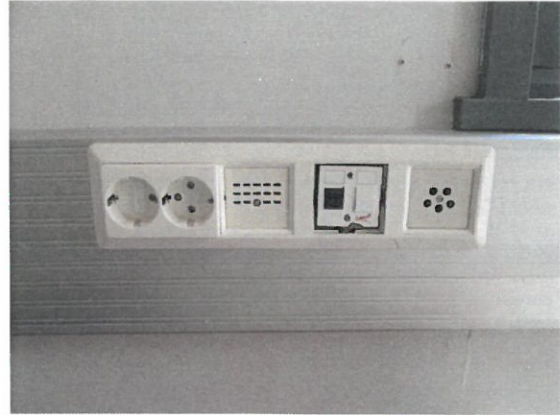
Kuva 4.11.2. Kosketussuojaamaton pistorasia toimisto-osalla.

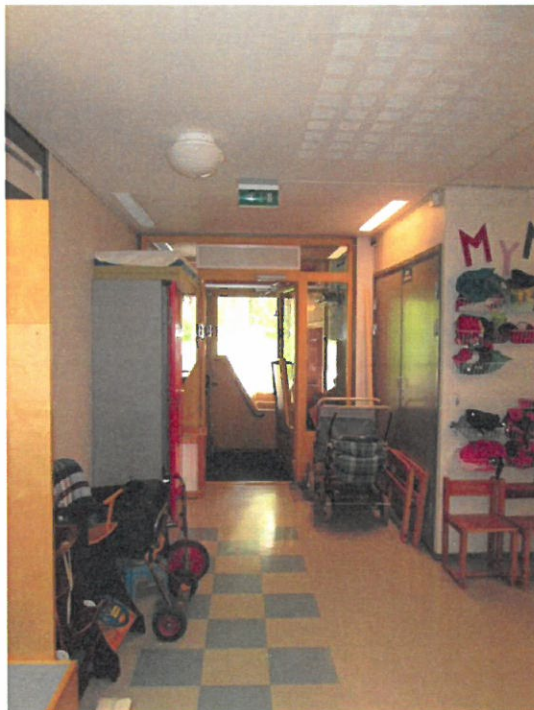
Rakennuksen tilat ovat varustettu poistumistiemerkkivaloin, mutta useissa valaisimissa ei ollut lamppu palamassa. Niiden uusintaa, turvalaisimien hankintaa ja turvalokeskuksen uusimista suositellaan.

Kuva 4.11.3. Poistumistieopasteet eivät palaneet.

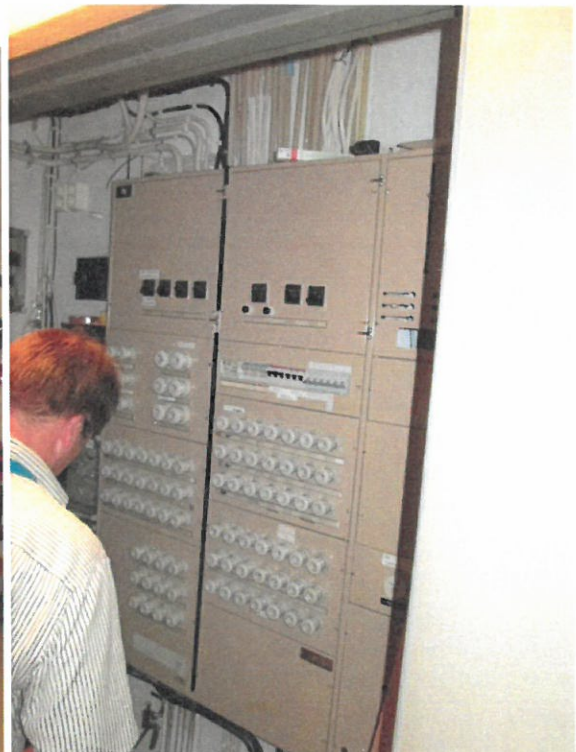
Kuva 4.11.4. Sähköpääkeskus on TN-S-järjestelmällä toteutettu.
