HADDOM SKOLA JATKOTUTKIMUKSET, MATERIAALINÄYTTEET

Projekti	1510059280
Projekti nro	Haddom skola, rakennetutkimukset
Vastaanottaja	Loviisan kaupunki
Asiakirjatyyppi	Liiteraportti
Päivämäärä	07.01.2021
Laatija	Johanna Tamminen
Tarkastaja	Tapani Moilanen
Kuvaus	Jatkotutkimuksina tehtyjen rakennetutkimusten yhteydessä otettujen materiaalmikrobinäytteiden tulokset ja tulkinta.

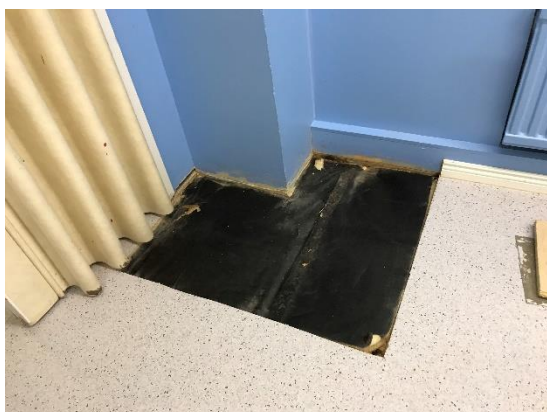
Varasto 114, näytteen mMKB1 ottokohta

Varaston 114 alapohjan ulkoseinää vasten olevan pehmeän lasivillalämmöneristeen pinnasta otetusta näytteestä analysoitiin heikko viite vaurioista. Näytteestä analysoitiin yksittäisiä kosteusvaurioindikaattorimikrobeja (*A.fumigatus*, *A.restricti*, *A.Eurotium*, *A.versicolores* ja *Chaetomium*).

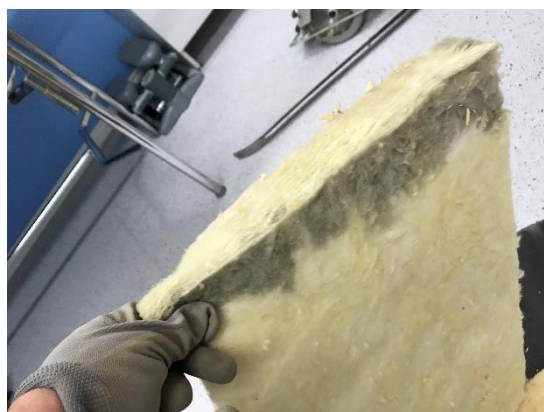
Ilmavuotojen aiheuttamia tummentumia näytteen mMKB1 ottokohdassa (heikko viite vauriosta)

Varaston 114 alapohjan eriste villanäytteen tulos viittaa heikosti rakenteessa mahdollisesti oleviin mikrobivaurioihin. Näytteestä analysoidut kosteusvaurioindikaattorimikrobit voivat olla peräisin alapohja- tai ulkoseinärakenteesta. Rakennuksen alla on käytännössä aina mikrobikasvulle suotuista olosuhteita, vaikka alapohjarakenne olisi toteutettu kosteusteknisesti oikein. Alapohjan rakenneavauksen yhteydessä havaittiin ilmavuotojen aiheuttamia jälkiä alapohjan eriste villassa ulkoseinäliittymän kohdalla. Liittymän epätiivelyskohtien kautta voi paine-eroista johtuvien ilmavirtojen mukana kulkeutua sisäilmaan epäpuhtauksia.

- Uusittujen alapohjien kohdilla alapohjaliittymien (ulko- ja väliseinät, läpiviennit) tiiveyden parantaminen erillisen korjaussuunnitelman mukaan
 - ulkoseinä- ja alapohjaliittymän tiiveys on tällä hetkellä täysin avoin sisätilojen suuntaan

- liittymän tiiviiksi saaminen nykyisillä rakenteilla on käytännössä mahdotonta, jonka vuoksi **suosittelemme koko rakennuksen alueella alapohjarakenteiden uusimista**

- korjauksessa suositellaan käytettäväksi ns. tiivistä rakennetta, joka saadaan toteutettua suljettusoluisilla vaahtomuovi eristeillä, esim. FinnFoam rossipohja -eristelevy

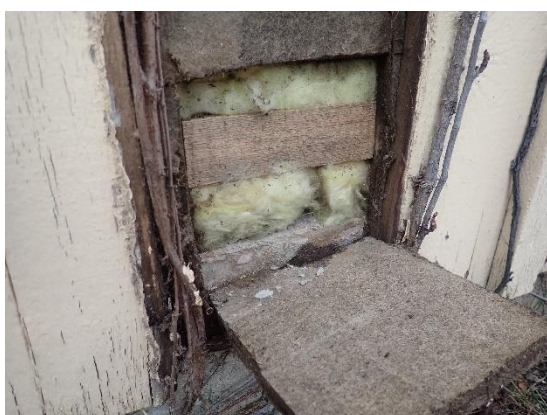
Lisäsiiven ulkoseinän näytteet otettiin pehmeän lasivillalämmöneristeen ulkopinnasta sekä lämmöneristeen tiilipintaa vasten olevasta pinnasta. Eristeen ulkopinnasta analysoitiin vahva viite vauriosta, mutta tiilipintaa vasten olevasta pinnasta ei analysoitu viitettä vauriosta. Ulkopinnan näytteestä analysoitiin *A.restricti* ja *Fusarium* kosteusvaurioindikaattorimikrobeja sekä runsaasti *Cladosporiumia* ja *Penicilliumia*.

Lisäsiiven ulkoseinä, näyte mMKB2 eristeen ulkopinnasta (vanha viite vauriosta)

Lisäsiiven ulkoseinän eristeessä vahva viite vauriosta analysoitiin eristeen ulkopinnan näytteestä tuulensulun sisäpuolelta. Mikrobivaurioituminen on riski sisäilman kannalta. Ulkoseinärakenne lisäsiiven kohdalla ei ole tiivis, koska rakenteesta puuttuu höyryn/ilmansulku. Seinärakenteen epätiivelyskohtien, epätiivyyden ikkunaliittymien tai läpivientien kautta ulkoseinärakenteen epäpuhtaudet voivat päätyä sisäilmaan vuotoilmavirtausten mukana.

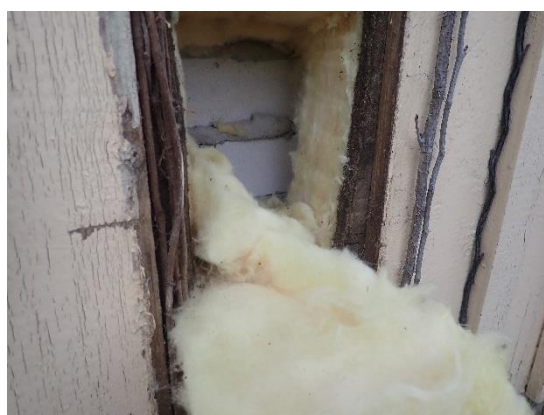
Lisäsiiven ulkoseinän sisäkuori, näyte mMKB3 eristeen tiilipinnan vastaiselta sivulta (ei viitettä vauriosta)
