# TILALUETTELO MUUTOSLUONNOS 15.12.2023

## Generalshagens skola

GENERALSHAGEN SKOLA  
TARVESELVITYS

GENERALSHAGENS SKOLA  
LVIA-HANKESELVITYS

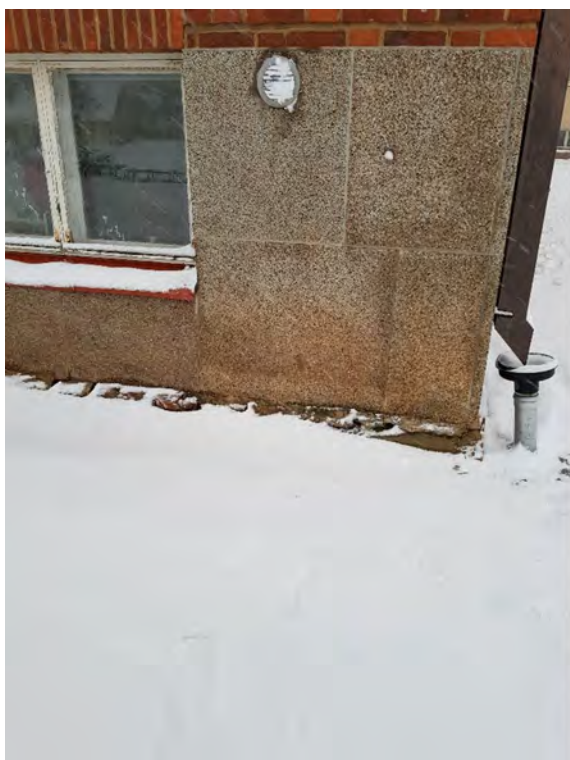
Perustukset olivat pesubetonipintaisia joiden taustalla on oletettavasti korkkieristettä. Perustusten ja pesubetonipintaisen sokkelin välissä havaittiin halkeilua epätasainen pinta, koloja ja muita ikääntymisen merkkejä (Kuva 4). Patolevyä tai listaa ei havaittu perustusten alaosissa. Sokkelit olivat tästä huolimatta kuitenkin hyväkuntoiset ja kosteusrasituksen aiheuttamia vaurioita ei havaittu. Merkkejä kosteusrasituksesta havaittiin kuitenkin varsinkin syöksytorvien läheisyydessä. Vedet oli johdettu ränni- ja sadevesikaivoihin (Kuva 5). Syöksytorvet olivat paikoin huonossa kunnossa (Kuva 6). Patolevyn puute aiheuttaa riskin perustusten kosteusrasituksen kannalta. Puutteet asfaltin ja sokkelin tiivistyksissä, pinnan kallistuksissa sekä sokkelissa kiinni olevat istutusalueet lisäävät myös osaltaan perustusten kosteusrasitusta. Alkuperäisissä suunnitelmissa ei ollut mainintaa salaojista eikä niiden tarkastuskaivoja havaittu. Salaojien ja perustusten kuivatuksen parantaminen suositellaan selvitettäväksi kellaritilojen kosteuskartoituksen yhteydessä.

Kuva 4: Patolevyä tai listaa ei havaittu.

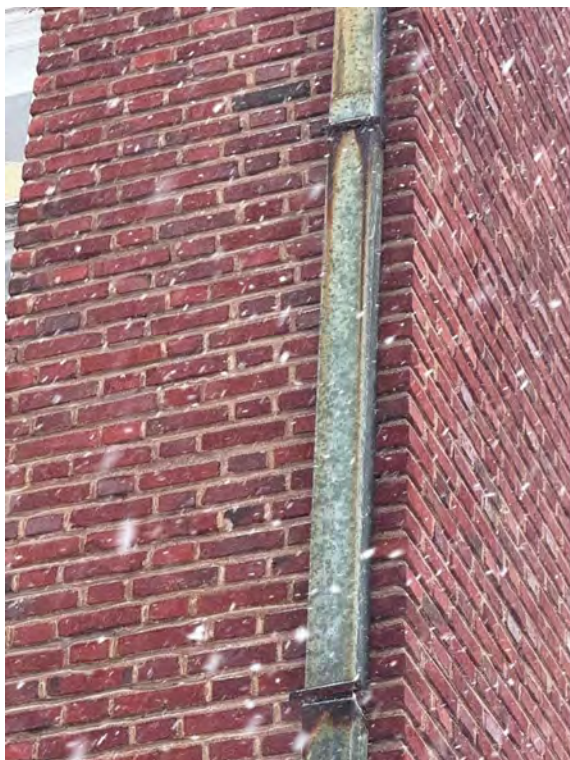
Kuva 6: Vaurioitunut syöksytorvi.

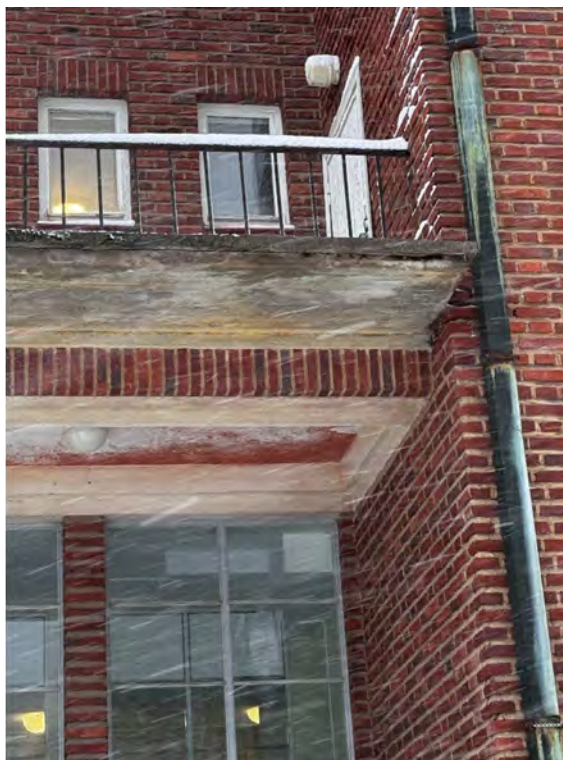
Kuva 7: Pääsisäänkäynnin syöksytorvi.

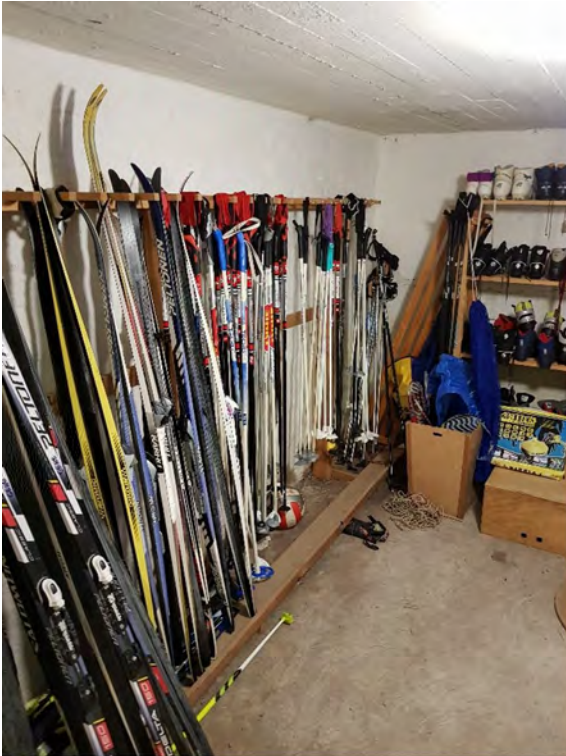
Kuva 8: Suksivarastossa oli maakellarin hajua.

- **Kosteus- ja sisäilmaselvitykset. Mahdolliset tiivistyskorjaukset.**
- **Radon- ja haitta-ainetutkimus. Mahdolliset tiivistyskorjaukset.**
- **Halkeamien injektointi.**
- **Kellarin ummistettujen ikkunoiden korjaustyöt.**
- **Seinä- ja lattiapintojen huoltomaalaus.**

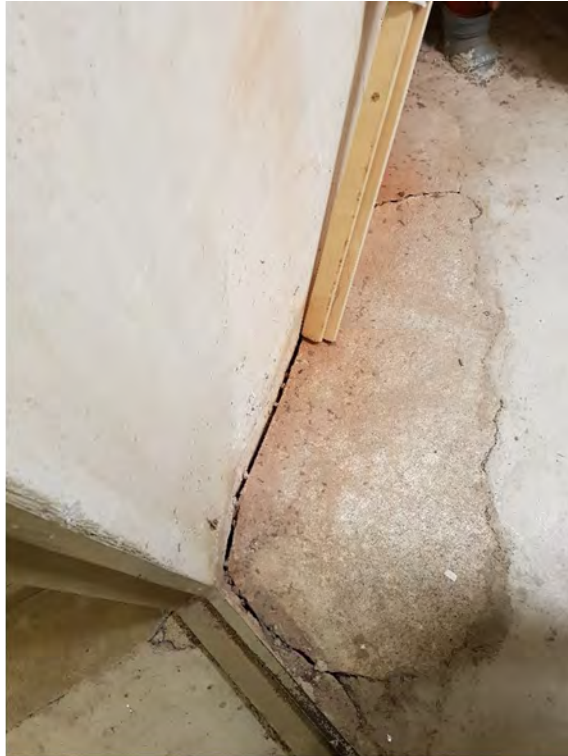
Rakennuksen alapohjan rakenteena oli paikallavalettu teräsbetonilaatta. Kellarikerroksen rakenteet olivat yleisilmeeltään välttävissä kunnossa, ja niissä oli runsaasti halkeamia sekä pintamateriaalin vaurioita. Kellarikerroksessa suksivaraston (kuva 8) alueella oli voimakas maakellarin haju, sekä laatan ja seinän välissä oli rako. Tilaan suositellaan kosteusmittausta ja sisäilmatutkimusta. Seinissä ja lattioissa oli paikoin havaittavissa halkeamia, joka viittaa perustusten painumiseen (kuva 9). Yleisesti kellaritiloissa ei havaittu kapillaarisen kosteuden aiheuttamaa maalipintojen hilseilyä. Kaivamattomassa tilassa havaittiin maakellarin hajua ja tilan katossa oli näkyvissä rauditusvaurioita (kuva 11). Kattopinta helmeili tiivistyneestä kosteudesta. Tilan nurkassa oli ilmeisesti vanha rengaskaivo tai lähde. Kellaritilojen putkistoissa ja märkätiloissa on mahdollisesti käytetty asbestia, joten tiloihin tulee tehdä haitta-ainetutkimus ja lattioissa olevien halkeamien vuoksi tiloissa tulee

Kuva 9: Alapohjan liitoksissa ja lattioissa oli halkeamia.

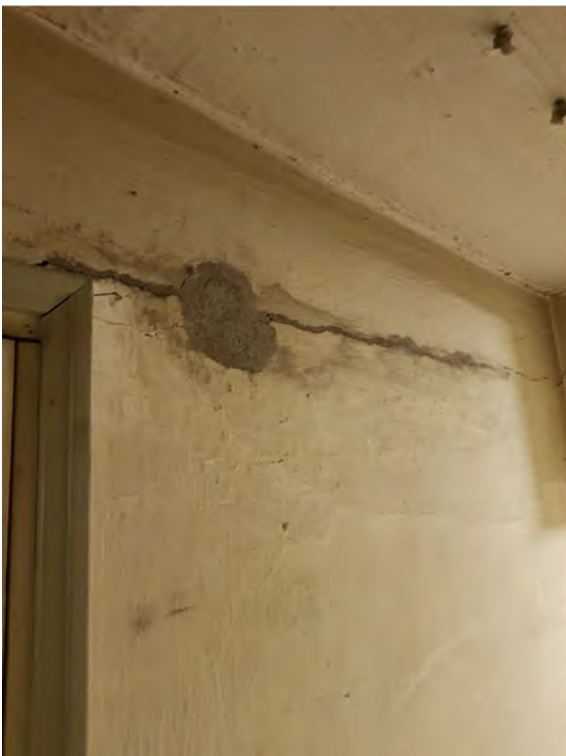
Kuva 10: Halkeama seinässä.

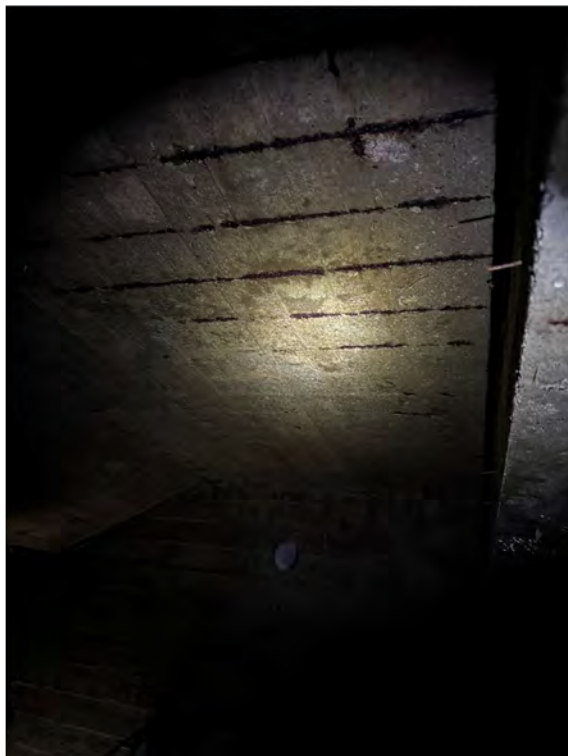
Kuva 11: Välipohjalaatan raudoitusvaurioita.

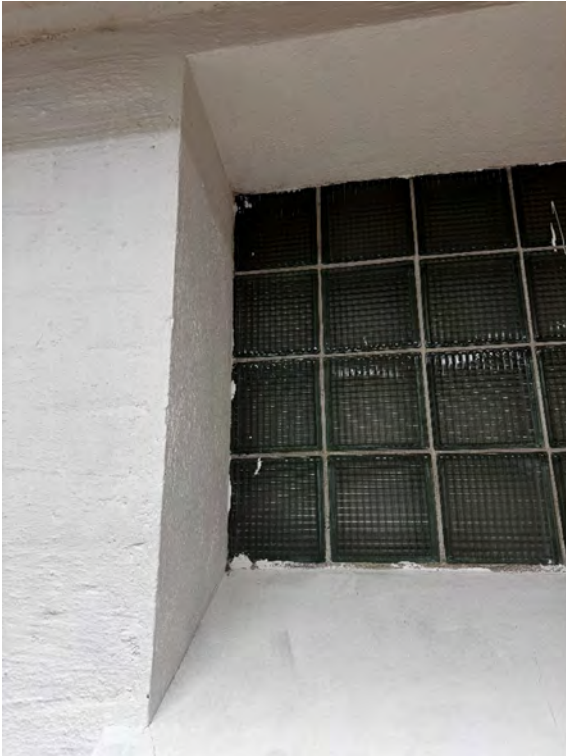
suorittaa radonmittaus. Seinällä olevat lasitiili-ikkunat (kuva 12) suositellaan poistettaviksi energiatehokkuuden parantamiseksi. Kaikille seinä- ja lattiapinnoille suositellaan huoltomaalausta.

Kuva 12: Lasitiilet poistetaan.

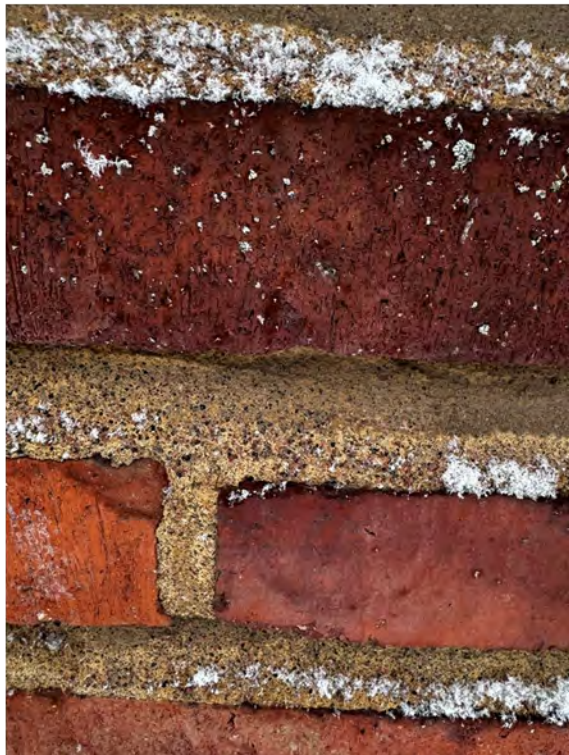
Kuva 19: Muuraussaumoja oli korjattu aiemmassa vaiheessa.

- **Muuraussaumausten uusiminen.**
- **Julkisivun rappausvaurioiden korjaus ja kopokartoitus.**
- **Parvekkeiden ja pääsisäänkäynnin betonivauriokorjaus.**
- **Räystäslistojen raskas betonivauriokorjaus.**

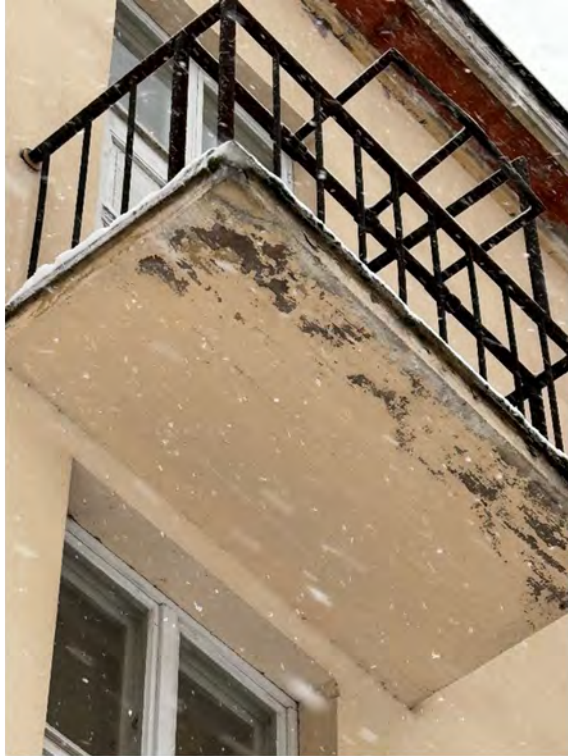
Kuva 21: Parvekelaatan vaurioita.

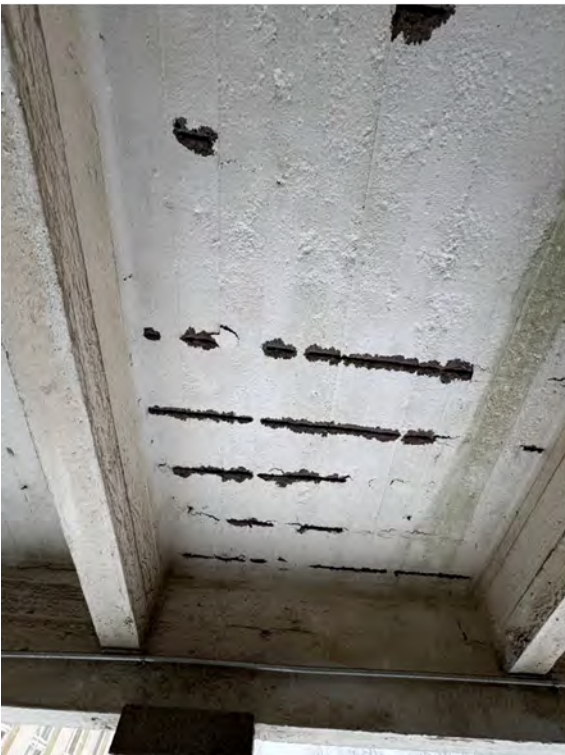
Kuva 22: Sisäpihan sisäänkäynnin katoksen raudoitevaurioita.

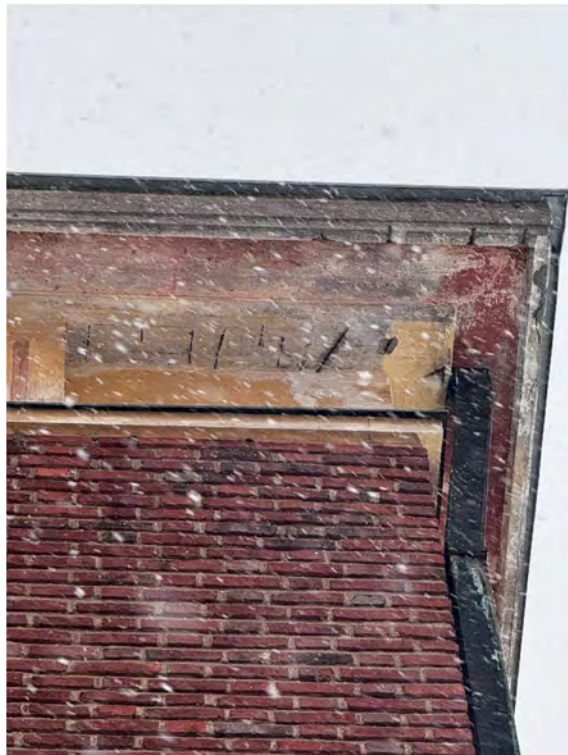
Betonirakenteisissa räystäslistoissa oli havaittavissa raudoitteiden korroosiovaurioita ja ne tulee korjata raskaalla betonikorjauksella (kuva 23).

Kuva 23: Räystääslistan vaurioita.

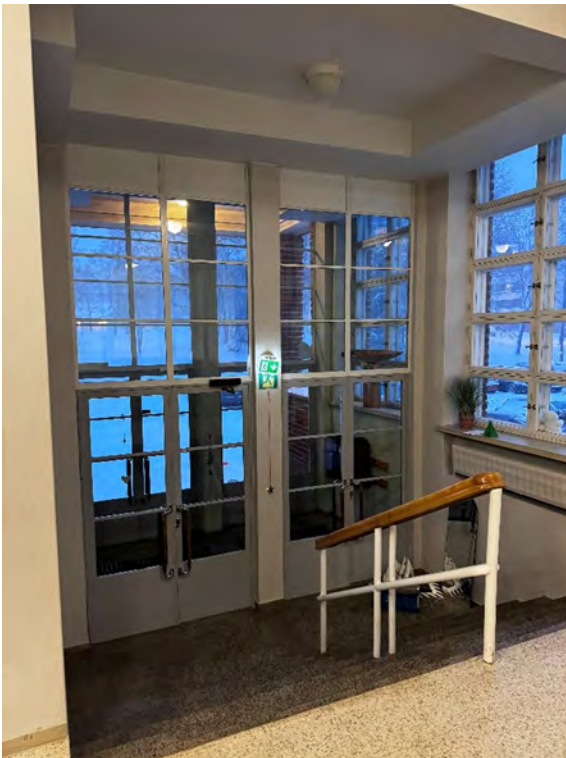
Porraskäytävän ulko-ovet olivat lasitettuja metallirunkoisia ovia (kuva 25). Ovissa oli havaittavissa pintakäsittelyn haalistumista ja ruostetta, ovien toiminnassa ei havaittu puutteita. Yleisten tilojen ulko-ovet olivat puurakenteisia, ovissa oli nähtävissä ikääntymisen merkkejä ja lahovaurioita (kuvat 26-28). Alaosan pellityksissä oli kolhuja ja muita normaalista käyttöiästä johtuvia merkkejä. Kynnyspellitykset olivat pääosin tyydyttävässä kunnossa. Suosittelemme metalliovien vaihtamista nykyaikaisiin Al-oviin tai korjaamista ja puisten ulko-ovien huoltomaalausta.

Kuva 25: Metallirungoissa oli pintakäsittely kulunut.

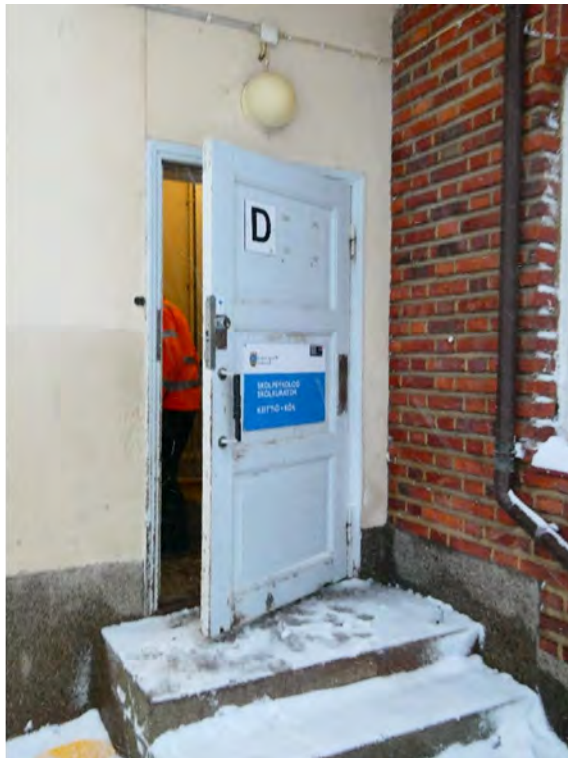
Kuva 26: Yleisten tilojen ulko-ovissa oli maalivaurioita.

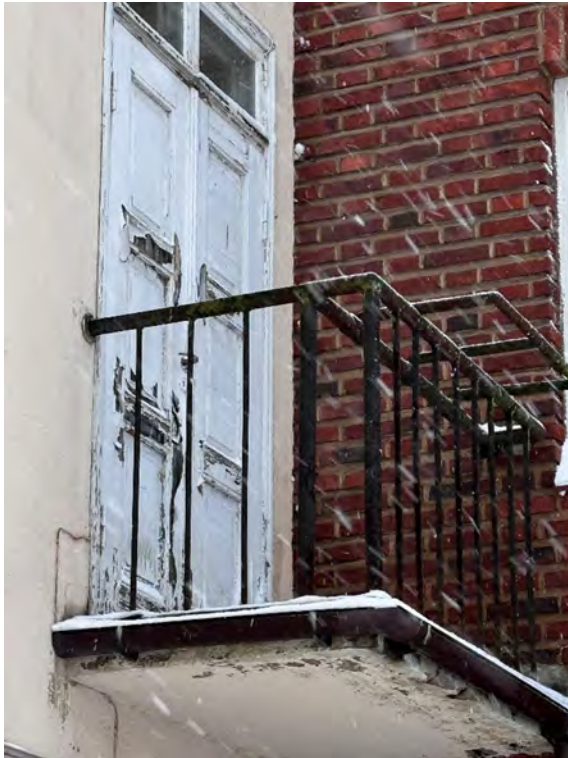
Kuva 27: Parvekkeen oven vaurioita.

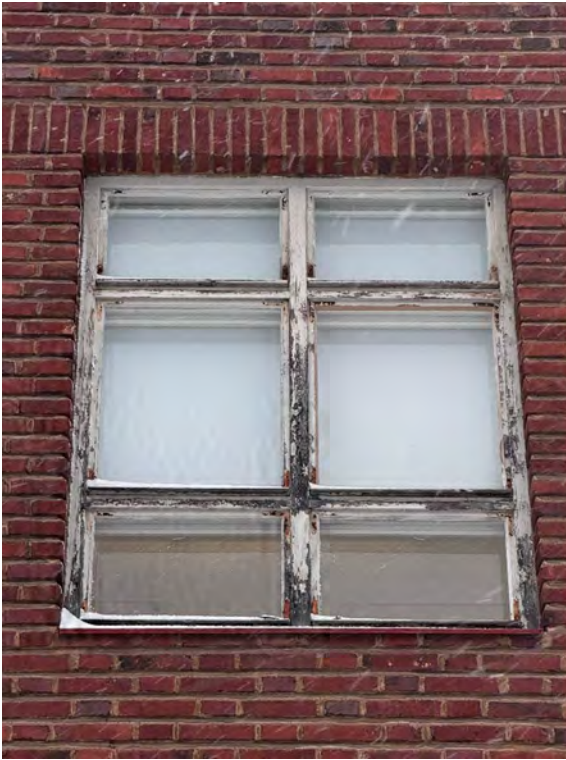
Ikkunat olivat alkuperäisiä 2-lasisia aukeavia puuikkunoita. Ikkunat olivat välttävissä kunnossa ja maalipinnoissa oli nähtävissä maalin hilseilyä. Ikkunoiden tiivisteissä ei havaittu silmämääräisesti puutteita (kuva 30). Ikkunoiden vesipellit olivat pääsääntöisesti hyväkuntoisia (kuva 31), tiivistyksissä julkisivuun havaittiin kuitenkin puutteita (kuva 32). Koska ikkunoissa on suuri määrä ikkunaruujuja ja harkitaan ikkunoiden korjaamista, on suositeltavaa tehdä tarkempi tutkimus ikkunarakenteiden kunnosta kustannussyistä.

Kuva 29: Ikkunakarmit olivat välttävässä kunnossa.

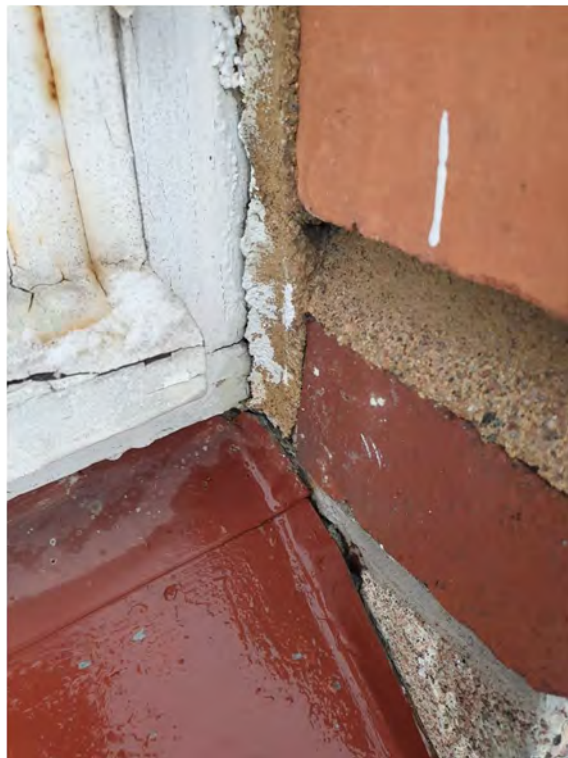
Kuva 32: Vesipeltien tiivistykset olivat puutteellisia.

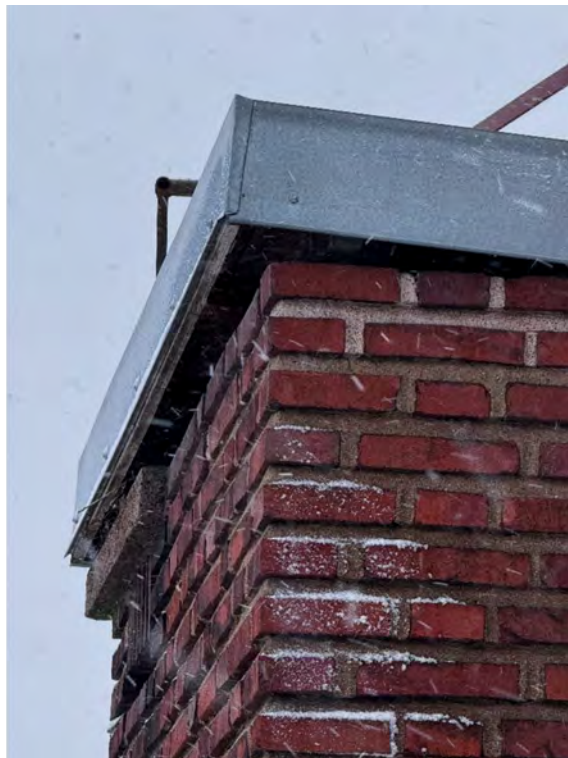
Kuva 34: Irronnut räystäsrakenne.

Vesikatteen pinnan kuntoa ei pystytty arvioimaan katolla olleen lumen vuoksi. Katon korkeamman osan kohdalta räystäsrakenne oli noussut / irronnut ja muodostaa turvallisuusriskin, joten se tulee korjata välittömästi (kuva 34). Asiasta ilmoitettiin huoltomiehelle kohdekäynnin yhteydessä. Vesipeltien tiivistykset julkisivuun olivat paikoin puutteelliset.

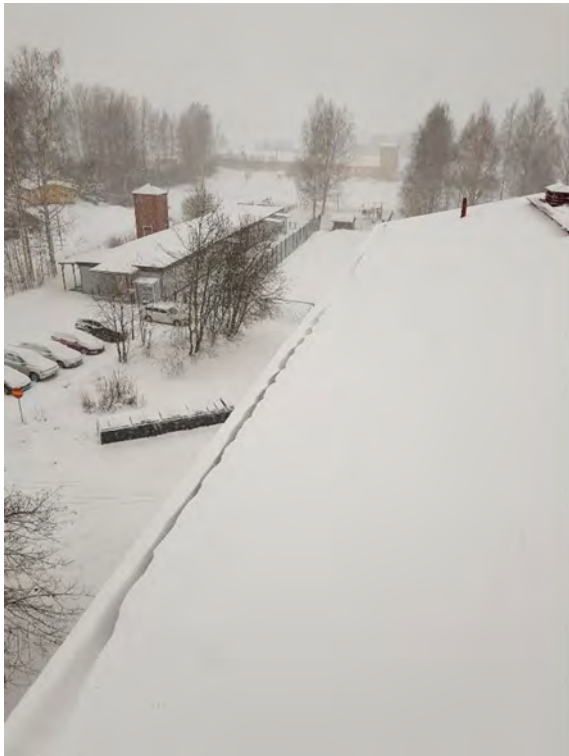
Kuva 35: Lumiesteiden määrä oli puutteellinen.

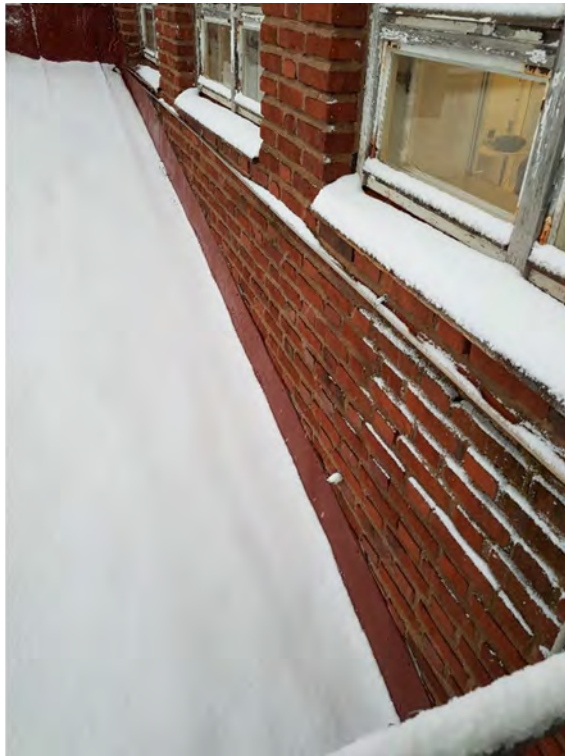
Kuva 36: Vesipellin saumaus julkisivuun oli puutteellinen.

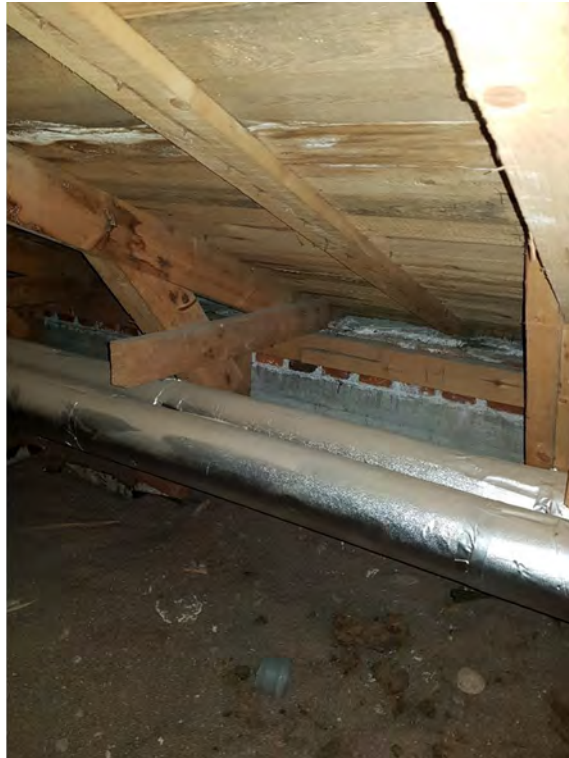
Kuva 38: Räystäällä ei ollut tuuletusta.

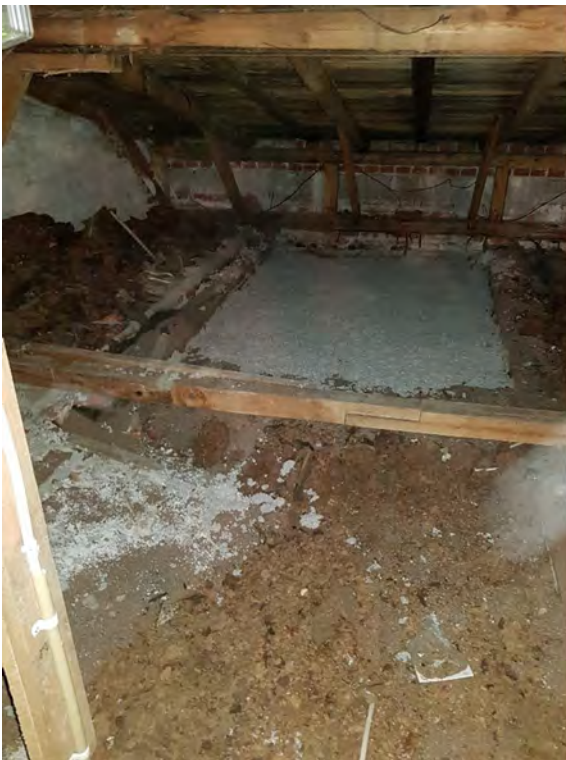
Kuva 39: Vesikatto oli osittain korjattu

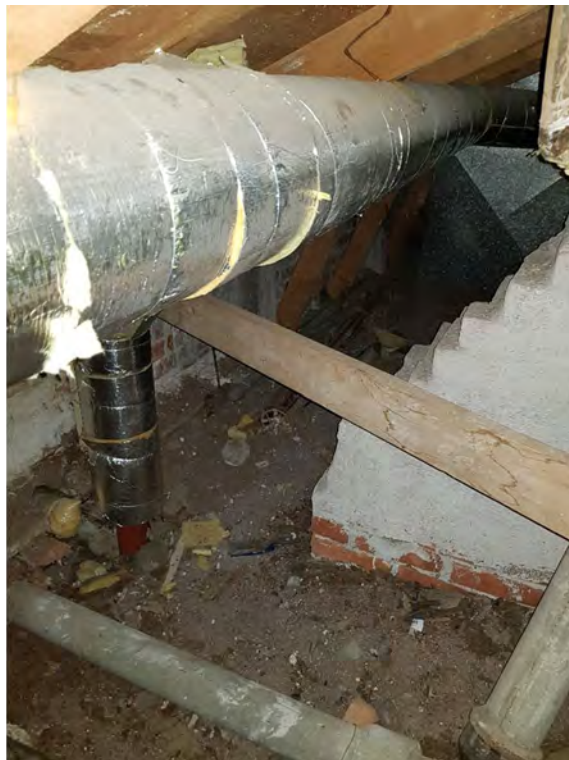
Kuva 40: Ullakkotilassa oli paljon pieneläinjätöksiä.

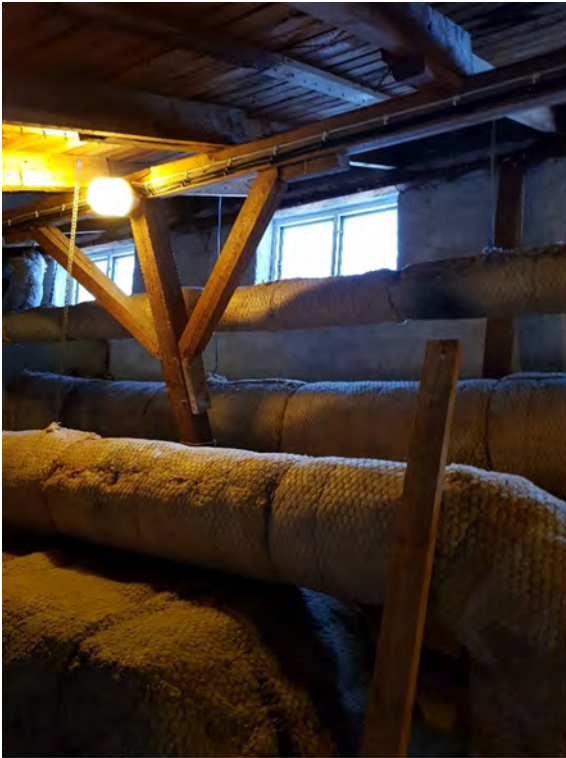
Ullakolla olevien putkien eristyksissä on oletetusti asbestia (kuva 41), joten jos putkistoja puretaan, tulee haitta-ainetutkimukset suorittaa ensin ja tehdä purkusuunnitelma sekä tarvittavat suojaukset sen mukaisesti. Läpivientien tiivistyksissä oli puutteita ja muutamassa kohtaa myös lumi pääsee rakenteisiin (kuva 43). Peltikate oli asennettu suoraan aluslaudoituksen päälle. Ullakolla oli myös palo-osastoitu IV-konehuone, joka oli hyvässä kunnossa (kuva 44).

Kuvat 41: Putkien eristeissä on oletetusti asbestia

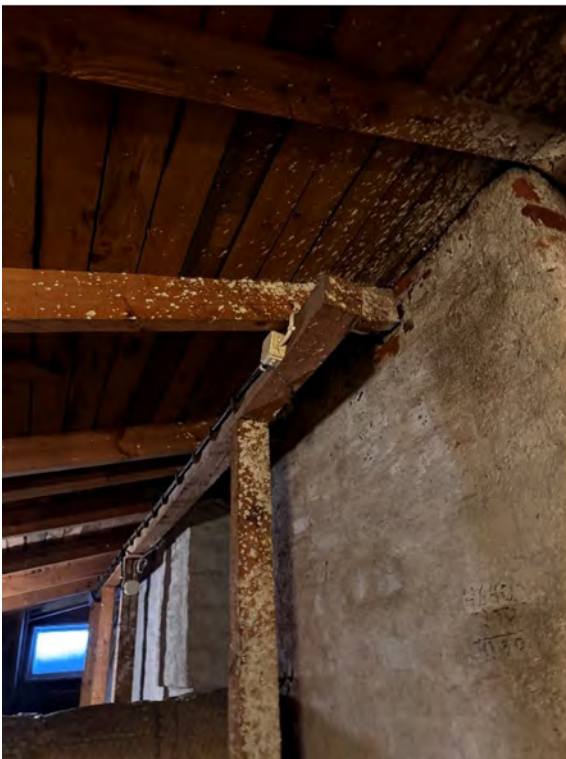
Kuva 43: Lunta oli satanut sisään.

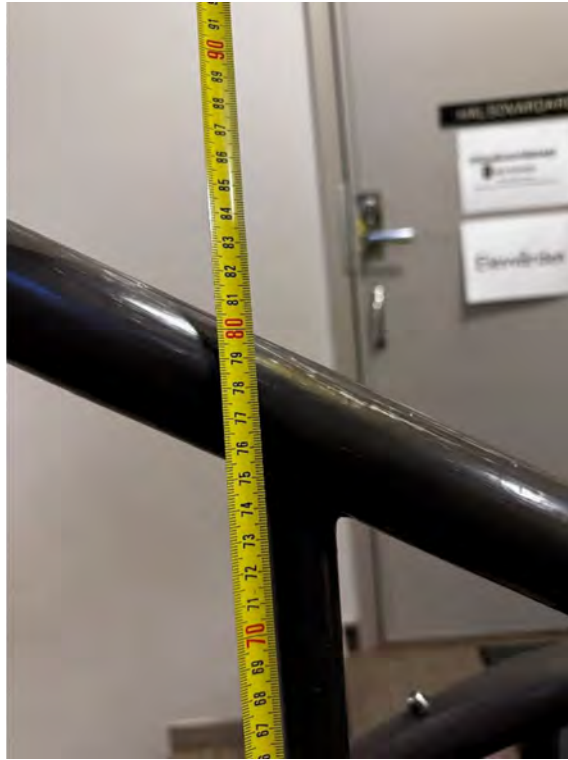
Kuva 46: Kaide oli liian matala.
