**ISNÄS SKOLCENTRUM  
GRUNDRENOVERING OCH UTBYGGNAD  
PROJEKTPLAN**

# ISNÄS KOULU, RUOKALA

## RAKENNUSTEKNINEN

Kohteen osoite  
Isnäs koulu, ruokalarakennus  
Edöntie 27, 07750 Isnäs

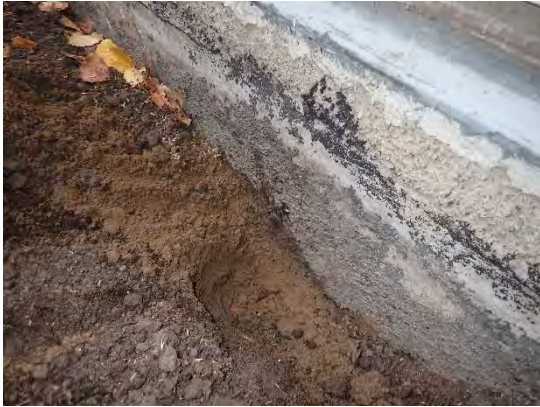
Kuva 1. Perusmuuri ulkopinta, vedeneristys puuttuu, sively irtoaa helposti

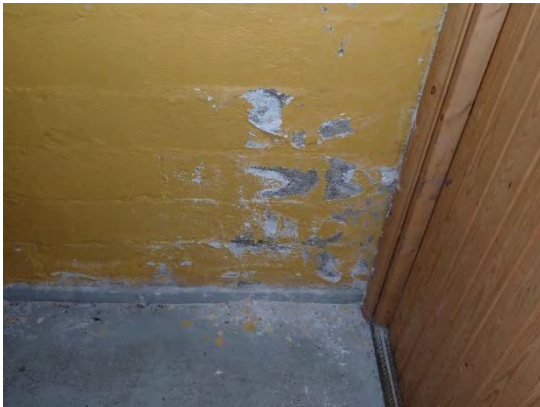
Kuva 3. Kosteusjälkiä kellarin väliseinäpinnalla

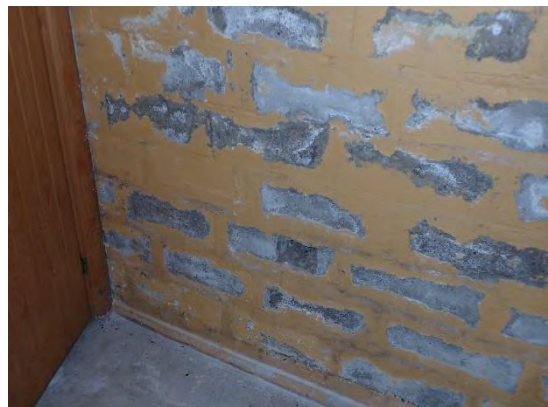
Kellaritiloissa olevan verhomuurauksen sisäpinnalla on selvästi näkyviä kosteusvaurio jälkiä. Perusmuurin sisäpuolinen lämmöneristeratkaisu tiedetään kosteuskemiallisesti riskirakenteeksi. Tässä rakenneratkaisussa sisätilojen ja rakenteen muu kosteus tiivistyy kylmän betoniperusmuurin sisäpintaan, muuttuen talvella jopa kuuraksi. Tämä kosteus mahdollistaa mikrobikasvun eristekerroksessa/rakenteessa ja kosteusvauriojäljet verhomuurauksen sisäpinnalla.

Verhomuurauksen sisäpinnan kosteusvauriojäljet voivat olla myös seurausta perusmuurin läpi tulevasta tai pystysuuntaisesti siirtyvästä kapillaarisesta vedestä.

Kuva 4. Kosteusjälkiä perusmuurin verhomuusauksen pinnalla

- Kaikkien maalipinnoitteiden poistoa seinäpinnoilta, tarvittaessa maalaus, esim. silikaattimaali
- Kellaritilojen alipaineistus ylempiin tiloihin verrattuna(koneellinen)

- Kellarin tyhjennys irtaimistosta
- Kaiken tarpeettoman eloperäisen materiaalin poistaminen kellaritiloista (väliovet, kellarikomero, saunatilat jne.
- Kellaritilojen käyttö minimiin, ainoastaan lämpökeskus, ei varastotilana

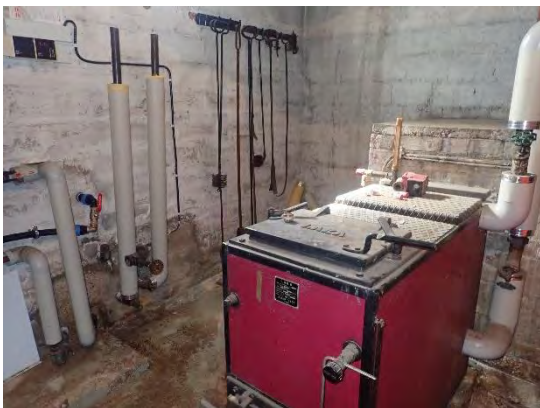
Kuva 5. Lämpökeskustila, kosteusjälkiä

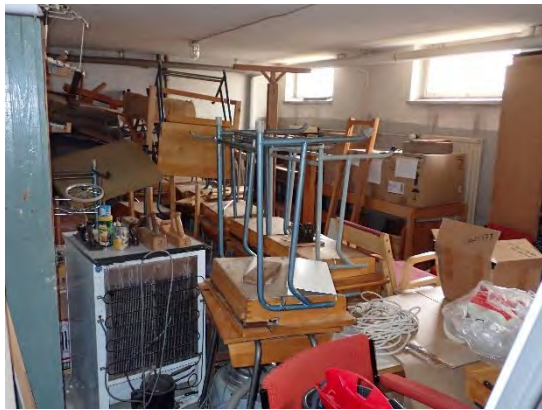
Kuva 7. Koulun irtaimistoa varastoituna

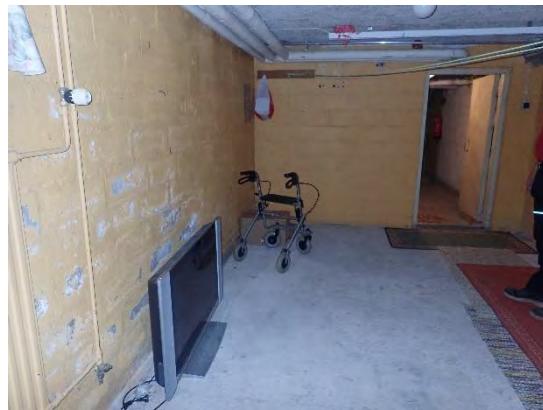
Kuva 10. Pinnoittamaton kellarin alapoha

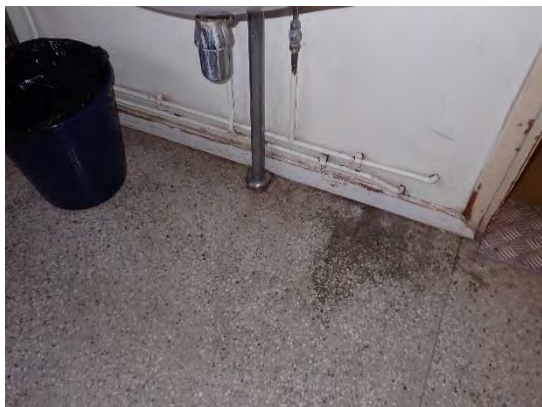
Kuva 11. Eteistilan alapohja,  
betonimosaikki pintalaatta

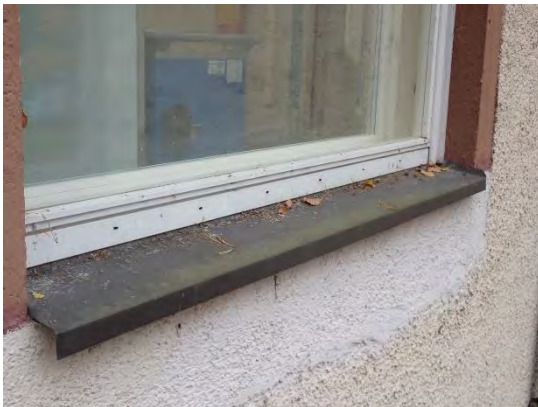
Kuva 15. *Ikkuna madallettu keittiön osalla*

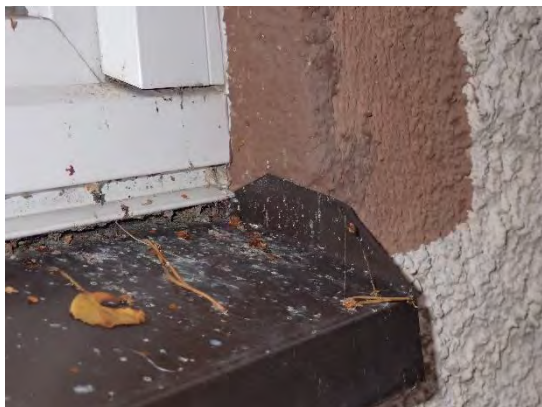
Kuva 16. Uuden ikkunan vesipeltiliitos

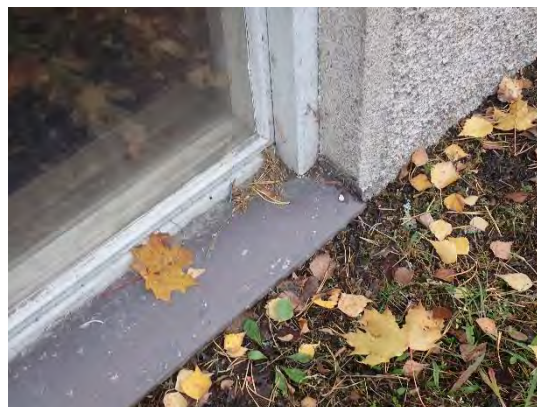
Kuva 17. Kellarin ikkunan liittymä perusmuuriin, lähellä maanpintaa

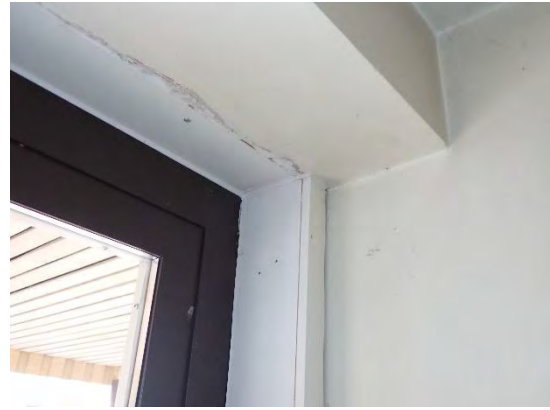
Kuva 19. Ovi liittymä seinärakenteeseen

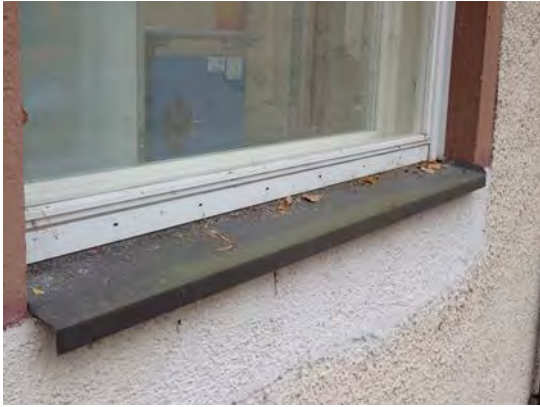
Kuva 20. Uuden ikkunan liittymä seinärakenteeseen

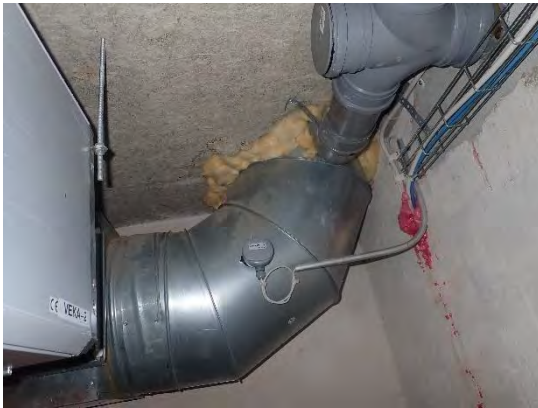
Kuva 23. *IV kanava läpivienti välipohjasta, villa tilke tiivistyksenä*

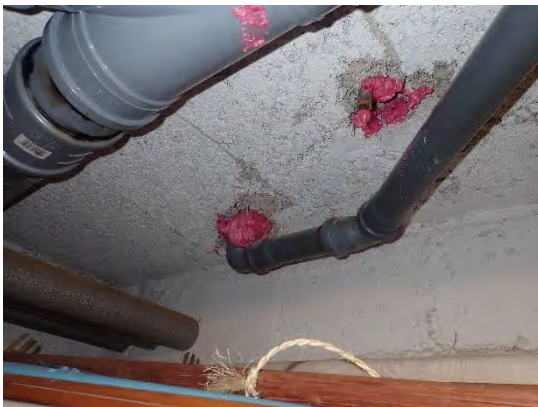
Kuva 25. *Välipohjaläpivientejä kellari puolella, tiiveyspuutteita*

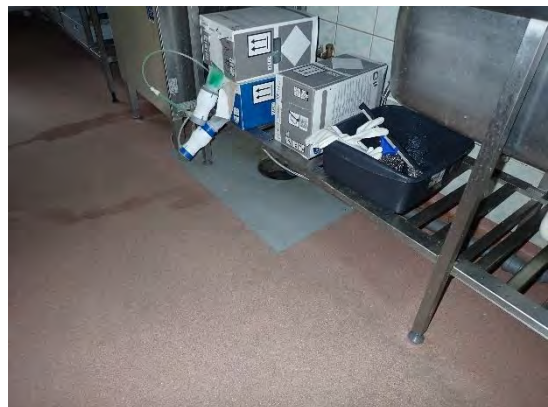
Kuva 26. *Keittiön lattiaa korjattu*

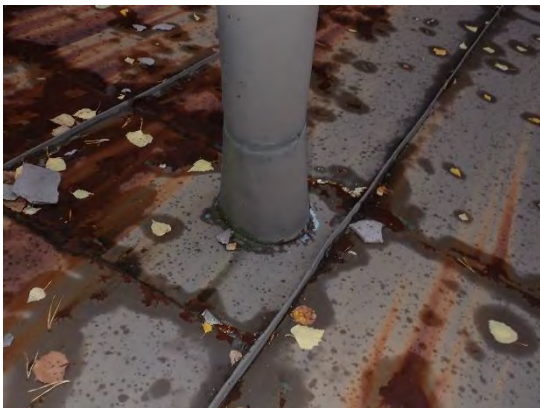
Kuva 29. Viemärin tuuletusputken liittymä vesikatteeseen ei ole tiivis

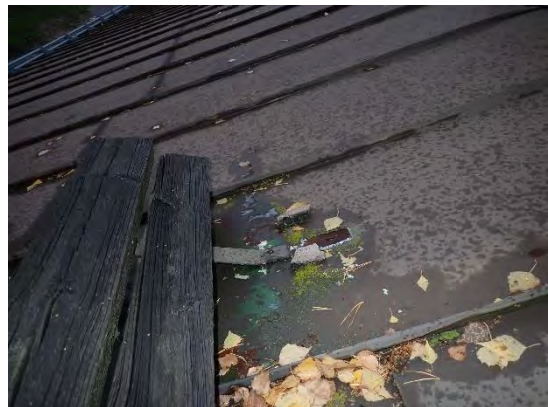
Kuva 30. Vanhan kattosillan rakenteita, kiinnitysraudat poikki, kiinnikkeen reikä auki vesikatteessa

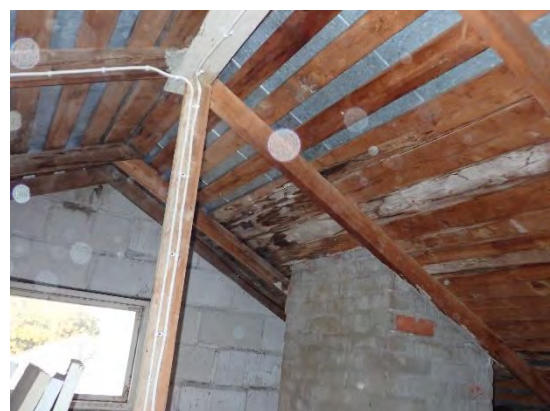
- Juurinostojen nurkissa murtumia ja ruostetta niin, että vuotoja YP tilaan
- Piippujen tiilipinnat osittain huonokuntoiset
- Keskuslämmityskattilan piipun nuohoustikkaat huonokuntoiset
- Viemärin tuuletusputken läpivientikartio juuri ei ole tiivis
- Sadevesikourut ja syöksyputket on uusittu ja ne ovat tiiviit
- Kouruissa jonkun verran lehtiä jne. eloperäistä ainesta

Kuva 34. Piipunjuurivuoto jälkiä YP tilassa

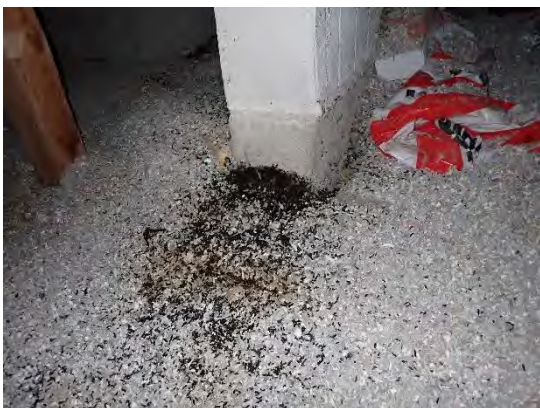
Kuva 35. Vesivuotojälki kulkusillan rikkoutuneen kiinnikkeen alapuolella

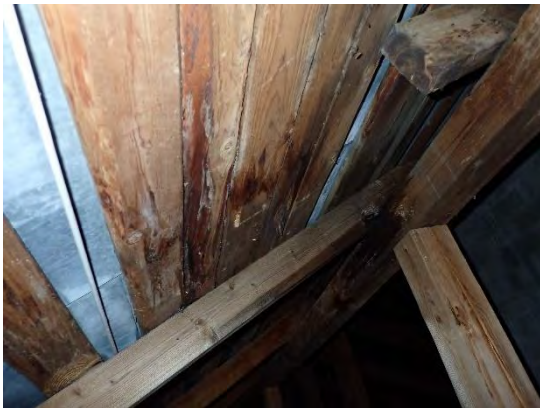
Kuva 37. Vuotojälki harjan läheisyydessä

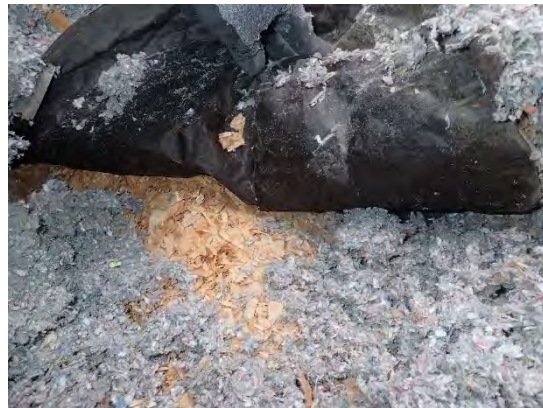
Kuva 38. Puhalluseristeen ja kutterilasteristeen välissä on bitumipaperi

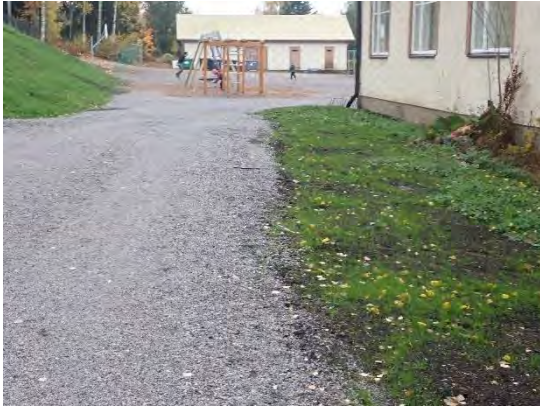
Kuva 39. Ylärinteen puolella maanpinnan muotoilu on puutteellinen ja kasvatuskerros kiinni rakennuksessa

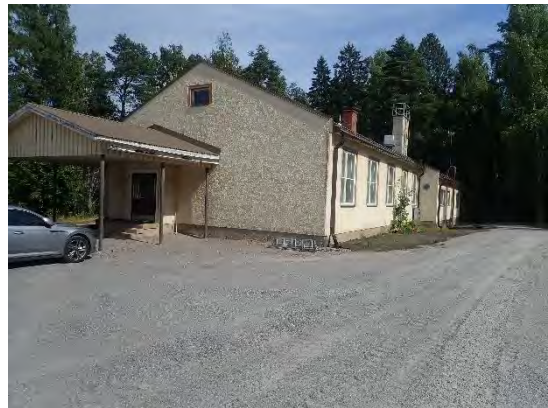
Kuva 42. Liikennealue ylärinteen puolella, pintavedet virtaavat rakennusta vasten.

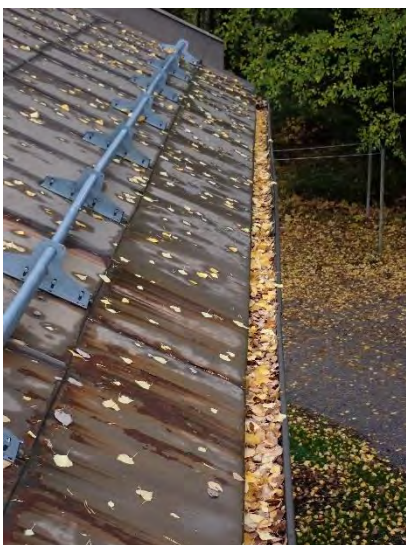
Kuva 43. Lapekouru vaatii puhdistusta

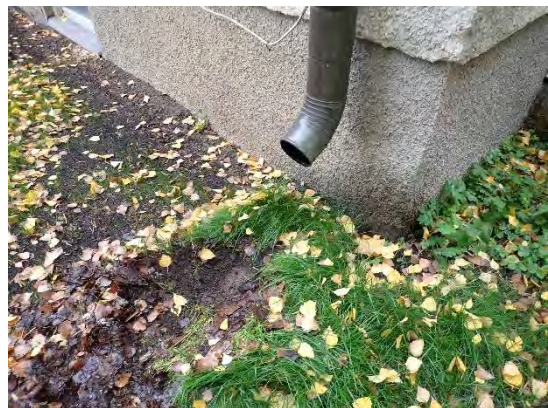
Kuva 44. Kattovedet suoraan rakennuksen vierustalle

Sadevesien poiston puutteista johtuen perusmuuriin kohdistuu kosteusrasitusta koko rakennuksen alueella.

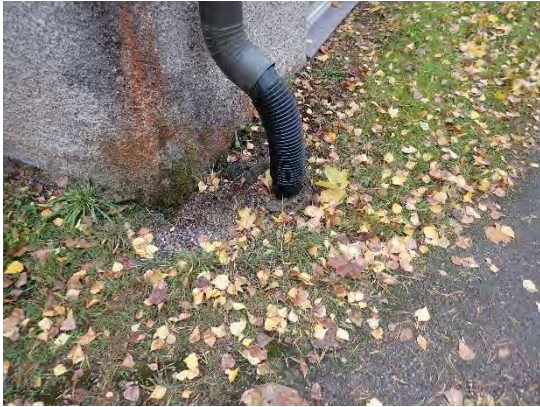
Kuva 45. *Koulun tilojen puoleisella osalla sadevedet katolta betoniputkeen*

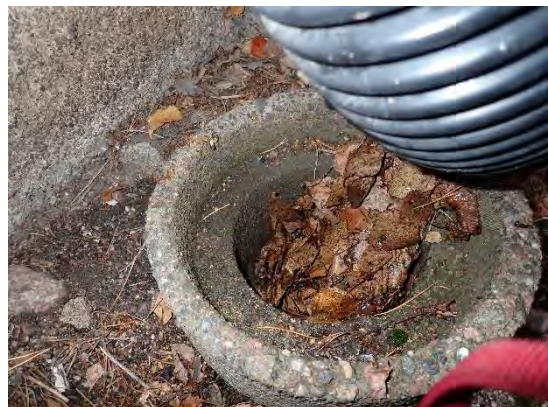
Kuva 46. *Betoniputket ovat täynnä eloperäistä ainesta ja hiekkaa.*
