Generalshagens skola

GENERALSHAGEN SKOLA
TARVESELVITYS

GENERALSHAGENS SKOLA
LVIA-HANKESELVITYS

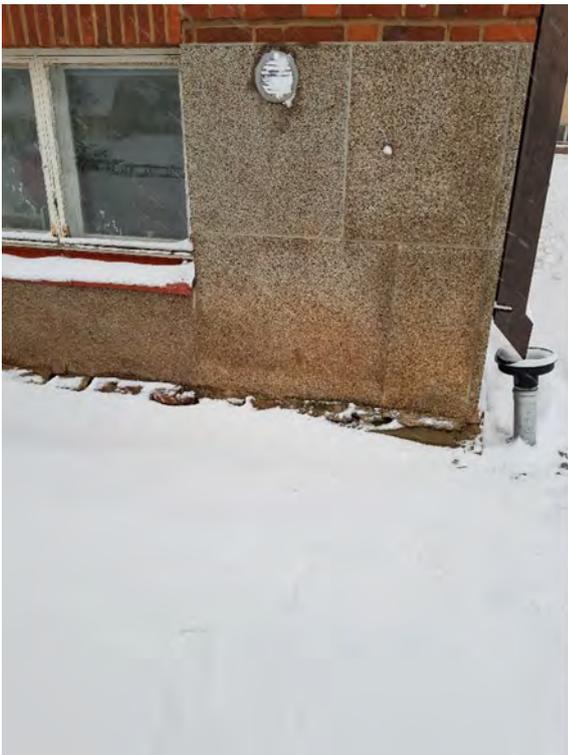
Perustukset olivat pesubetonipintaisia joiden taustalla on oletettavasti korkkieristettä. Perustusten ja pesubetonipintaisen sokkelin välissä havaittiin halkeilua epätasainen pinta, koloja ja muita ikääntymisen merkkejä (Kuva 4). Patolevyä tai listaa ei havaittu perustusten alaosissa. Sokkelit olivat tästä huolimatta kuitenkin hyväkuntoiset ja kosteusrasituksen aiheuttamia vaurioita ei havaittu. Merkkejä kosteusrasituksesta havaittiin kuitenkin varsinkin syöksytorvien läheisyydessä. Vedet oli johdettu ränni- ja sadevesikaivoihin (Kuva 5). Syöksytorvet olivat paikoin huonossa kunnossa (Kuva 6). Patolevyn puute aiheuttaa riskin perustusten kosteusrasituksen kannalta. Puutteet asfaltin ja sokkelin tiivistyksissä, pinnan kallistuksissa sekä sokkelissa kiinni olevat istutusalueet lisäävät myös osaltaan perustusten kosteusrasitusta. Alkuperäisissä suunnitelmissa ei ollut mainintaa salaojista eikä niiden tarkastuskaivoja havaittu. Salaojien ja perustusten kuivatuksen parantaminen suositellaan selvitettäväksi kellaritilojen kosteuskartoituksen yhteydessä.

Kuva 4: Patolevyä tai listaa ei havaittu.

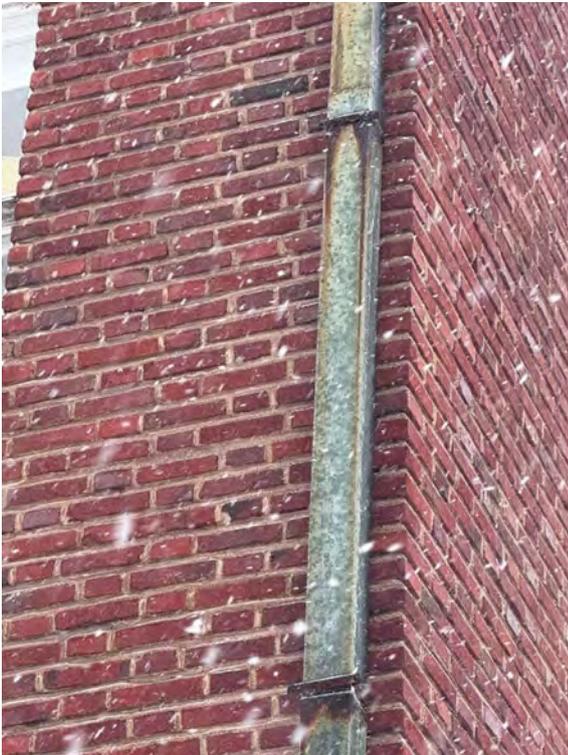
Kuva 6: Vaurioitunut syöksytorvi.

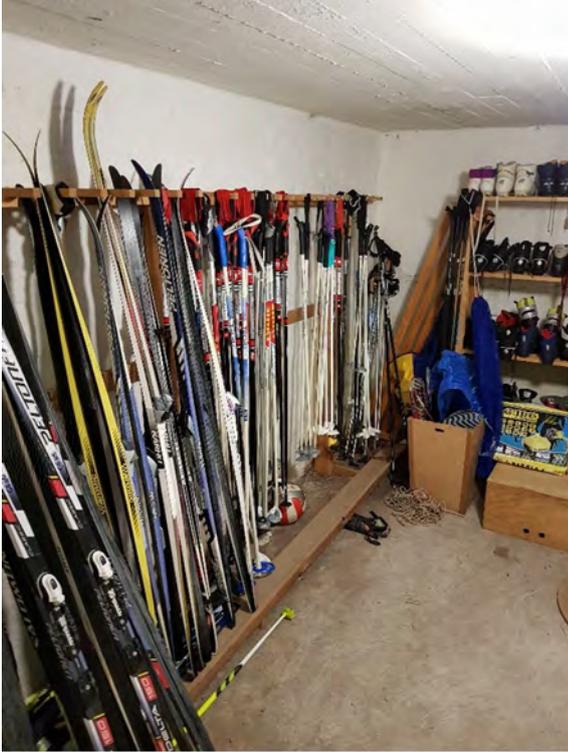
Kuva 8: Suksivarastossa oli maakellarin hajua.

- **Kosteus- ja sisäilmaselvitykset. Mahdolliset tiivistyskorjaukset.**
- **Radon- ja haitta-ainetutkimus. Mahdolliset tiivistyskorjaukset.**
- **Halkeamien injektointi.**
- **Kellarin ummistettujen ikkunoiden korjaustyöt.**
- **Seinä- ja lattiapintojen huoltomaalaus.**

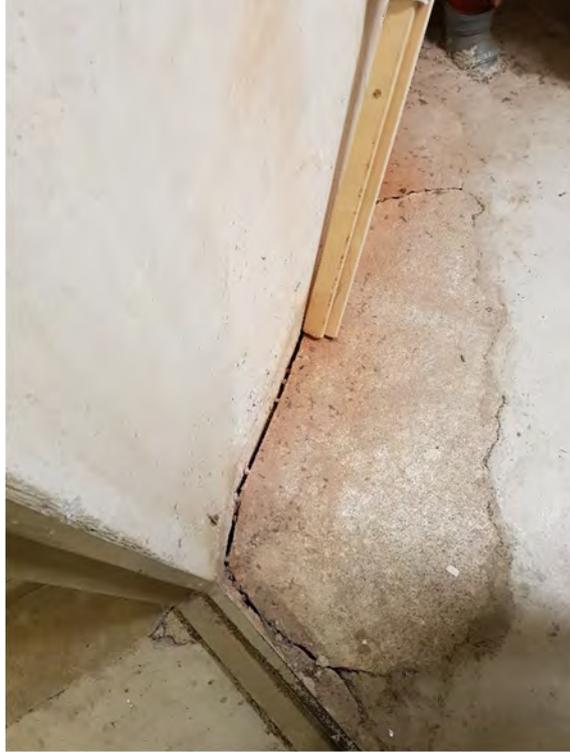
Rakennuksen alapohjan rakenteena oli paikallavalettu teräsbetoni-laatta. Kellarikerroksen rakenteet olivat yleisilmeeltään välttävissä kunnossa, ja niissä oli runsaasti halkeamia sekä pintamateriaalin vaurioita. Kellarikerroksessa suksivaraston (kuva 8) alueella oli voimakas maakellarin haju, sekä laatan ja seinän välissä oli rako. Tilaan suositellaan kosteusmittausta ja sisäilmatutkimusta. Seinissä ja latioissa oli paikoin havaittavissa halkeamia, joka viittaa perustusten painumiseen (kuva 9). Yleisesti kellaritiloissa ei havaittu kapillaarisen kosteuden aiheuttamaa maalipintojen hilseilyä. Kaivamattomassa tilassa havaittiin maakellarin hajua ja tilan katossa oli näkyvissä rauditusvaurioita (kuva 11). Kattopinta helmeili tiivistyneestä kosteudesta. Tilan nurkassa oli ilmeisesti vanha rengaskaivo tai lähde. Kellaritilojen putkistoissa ja märkätiloissa on mahdollisesti käytetty asbestia, joten tiloihin tulee tehdä haitta-ainetutkimus ja latioissa olevien halkeamien vuoksi tiloissa tulee

Kuva 9: Alapohjan liitoksissa ja latioissa oli halkeamia.

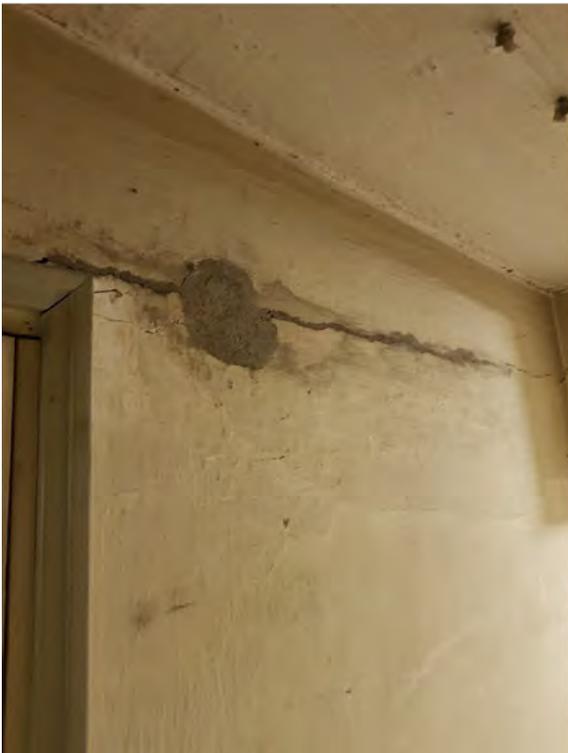
Kuva 10: Halkeama seinässä.

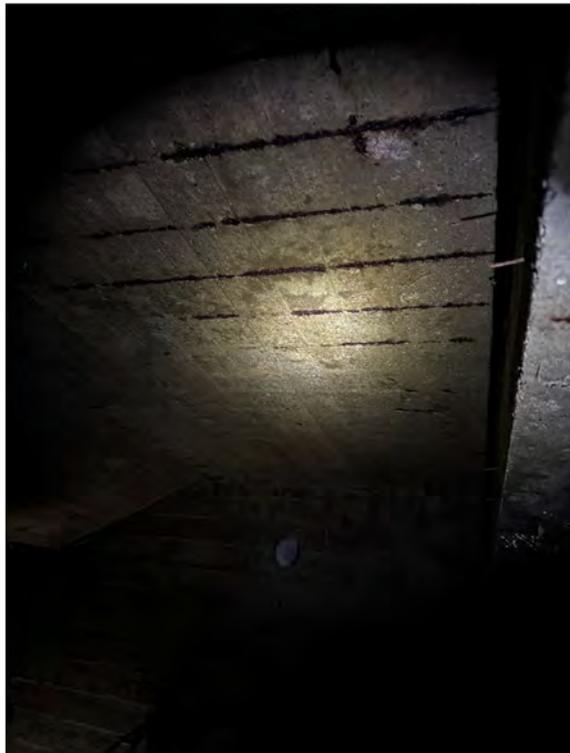
Kuva 11: Välipohjalaatan raudoitusvaurioita.

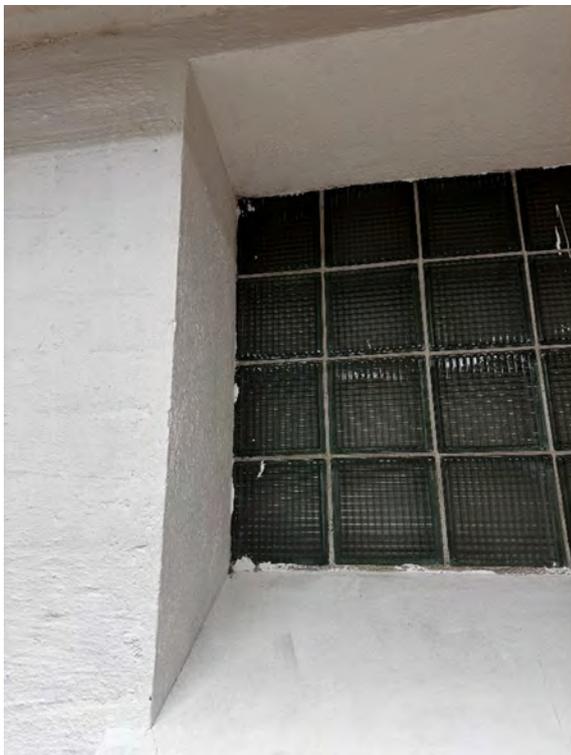
suorittaa radonmittaus. Seinällä olevat lasitiili-ikkunat (kuva 12) suositellaan poistettaviksi energiatehokkuuden parantamiseksi. Kaikille seinä- ja lattiapinnoille suositellaan huoltomaalausta.

Kuva 12: Lasitiilet poistetaan.

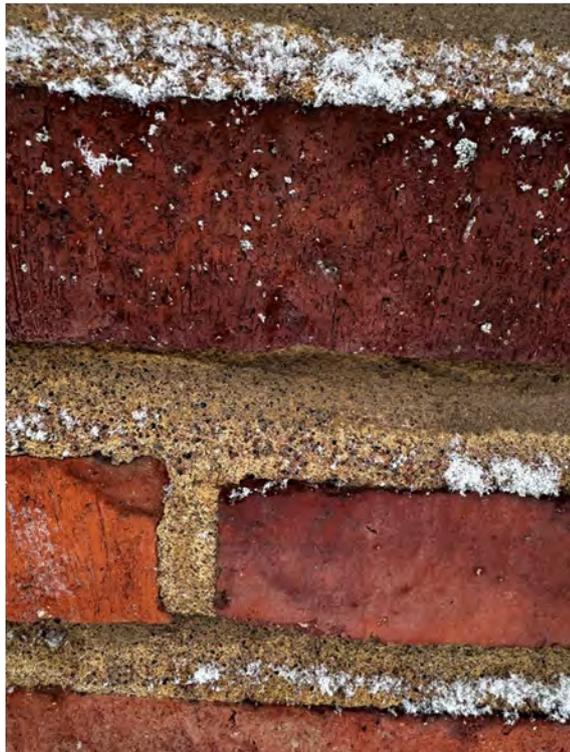
Julkisivut olivat yleisilmeeltään kohtalaisessa kunnossa (kuvat 14-18). Muuraussaumoissa oli havaittavissa vaurioita ja niitä oli osittain korjattu aiemmassa vaiheessa (kuva 19). Julkisivun yläosan rappauksissa (kuva 20) sekä parvekkeiden betonipielissä ja elementeissä havaittiin likaa ja alkavaa punajäkäläkasvustoa. Terastirappaukset olivat huonokuntoiset ja ne tulee uusita. Ikkunoiden tiivistykset olivat pääosin kunnossa. Julkisivurappauksille suositellaan tehtäväksi kopokartoitusta mikäli ne todetaan lähestyvän käyttöikänsä loppua. Julkisivun korjaushistoria ei ollut tiedossa raporttia laatiessa. Betoniset parvekkeet ja ulkokatokset (kuvat 21 ja 22) ovat huonossa kunnossa ja ne tulee korjata. Rakenteille suositellaan kuntotutkimusta ennen korjaustyön suunnittelua.

Kuva 19: Muuraussaumoja oli korjattu aiemmassa vaiheessa.

- **Muuraussaumausten uusiminen.**
- **Julkisivun rappausvaurioiden korjaus ja kopokartoitus.**
- **Parvekkeiden ja pääsisäänkäynnin betonivauriokorjaus.**
- **Räystäslistojen raskas betonivauriokorjaus.**

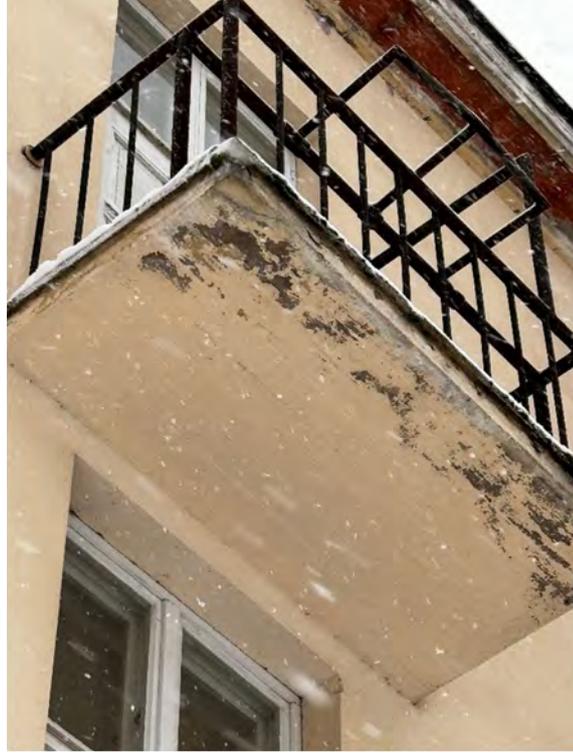
Kuva 21: Parvekelaatan vaurioita.

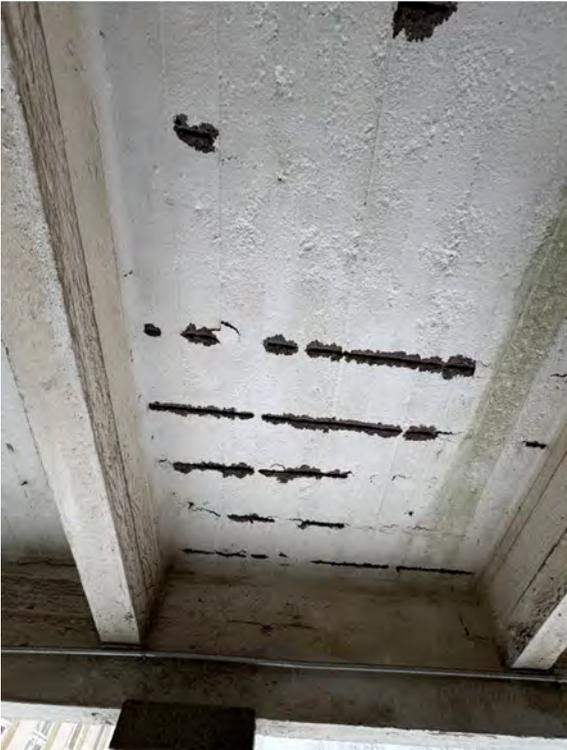
Kuva 22: Sisäpihan sisäänkäynnin katoksen raudoitevaurioita.

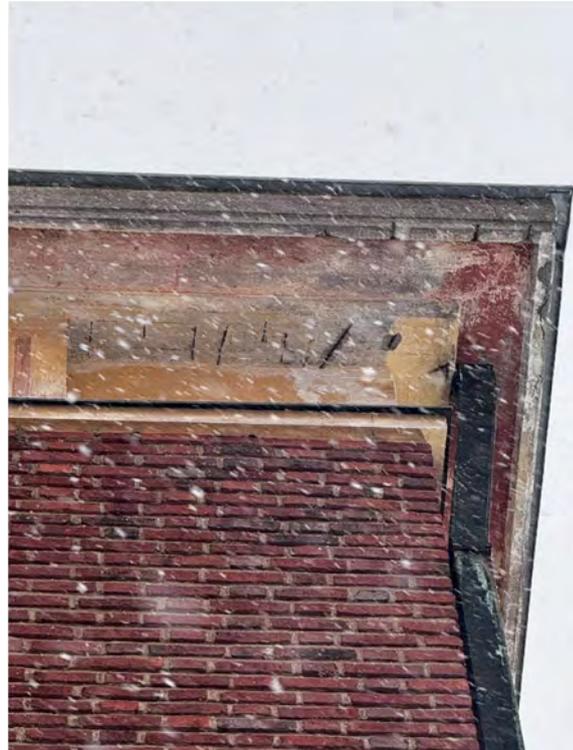
Betonirakenteisissa räystäslistoissa oli havaittavissa raudoitteiden korroosiovaurioita ja ne tulee korjata raskaalla betonikorjauksella (kuva 23).

Kuva 23: Räystäslistan vaurioita.

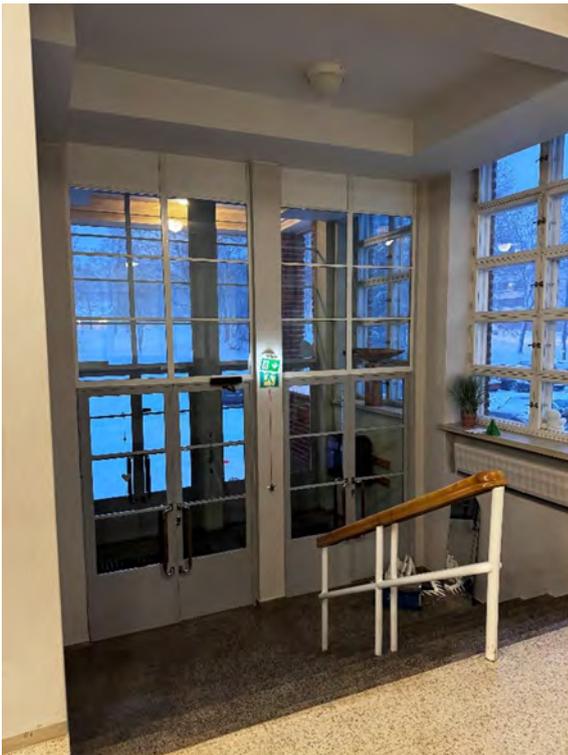
Porraskäytävän ulko-ovet olivat lasitettuja metallirunkoisia ovia (kuva 25). Ovissa oli havaittavissa pintakäsittelyn haalistumista ja ruostetta, ovien toiminnassa ei havaittu puutteita. Yleisten tilojen ulko-ovet olivat puurakenteisia, ovissa oli nähtävissä ikääntymisen merkkejä ja lahovaurioita (kuvat 26-28). Alaosan pellityksissä oli kolhuja ja muita normaalista käyttäjästä johtuvia merkkejä. Kynnyspellitykset olivat pääosin tyydyttävässä kunnossa. Suosittelemme metalliovien vaihtamista nykyaikaisiin Al-oviin tai korjaamista ja puisten ulko-ovien huoltomaalausta.

Kuva 25: Metallirungoissa oli pintakäsittely kulunut.

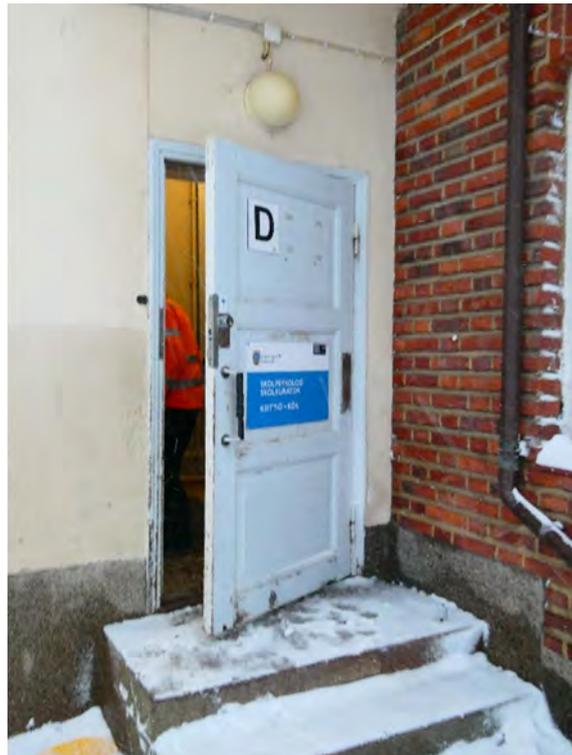
Kuva 26: Yleisten tilojen ulko-ovissa oli maalivaurioita.

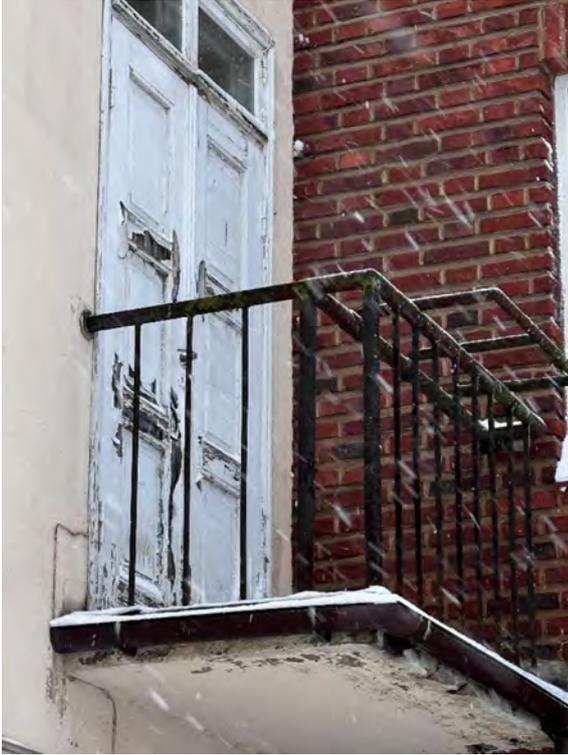
Kuva 27: Parvekkeen oven vaurioita.

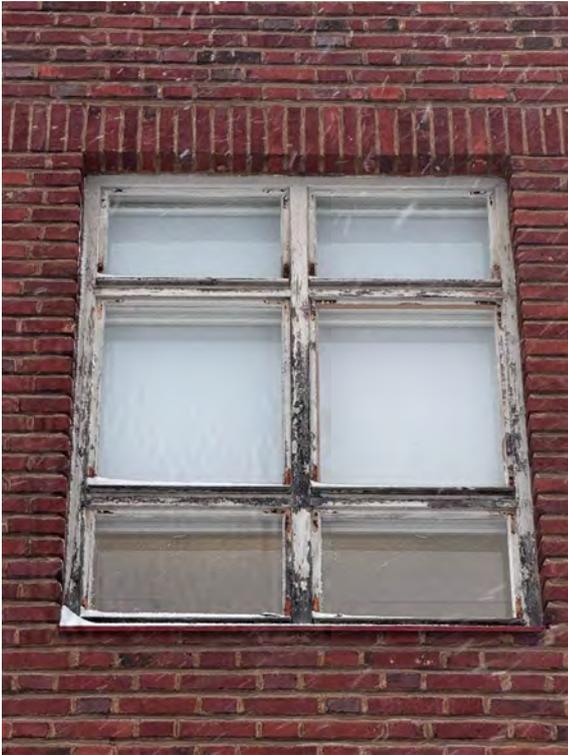
Ikkunat olivat alkuperäisiä 2-lasisia aukeavia puuikkunoita. Ikkunat olivat välttävissä kunnossa ja maalipinnoissa oli nähtävissä maalin hilseilyä. Ikkunoiden tiivisteissä ei havaittu silmämääräisesti puutteita (kuva 30). Ikkunoiden vesipellit olivat pääsääntöisesti hyväkuntoisia (kuva 31), tiivistyksissä julkisivuun havaittiin kuitenkin puutteita (kuva 32). Koska ikkunoissa on suuri määrä ikkunaruujuja ja harkitaan ikkunoiden korjaamista, on suositeltavaa tehdä tarkempi tutkimus ikkunarakenteiden kunnosta kustannussyistä.

Kuva 29: Ikkunakarmit olivat välttävässä kunnossa.

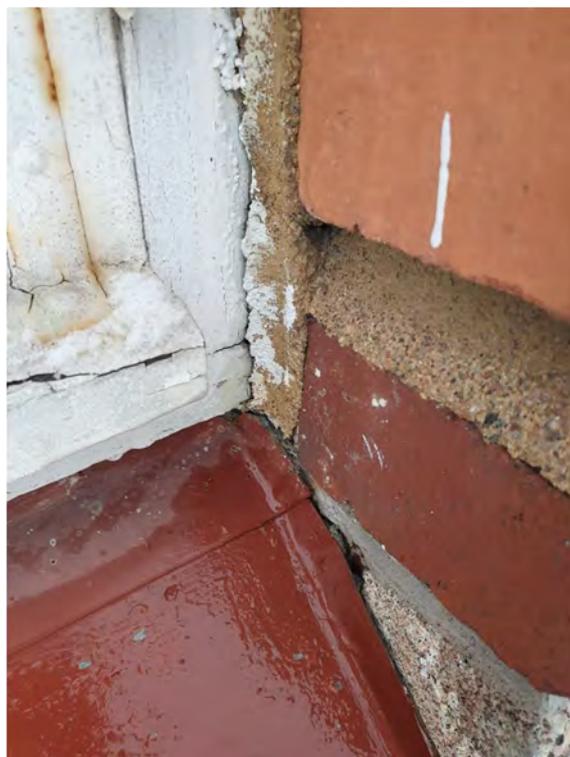
Kuva 32: Vesipeltien tiivistykset olivat puutteellisia.

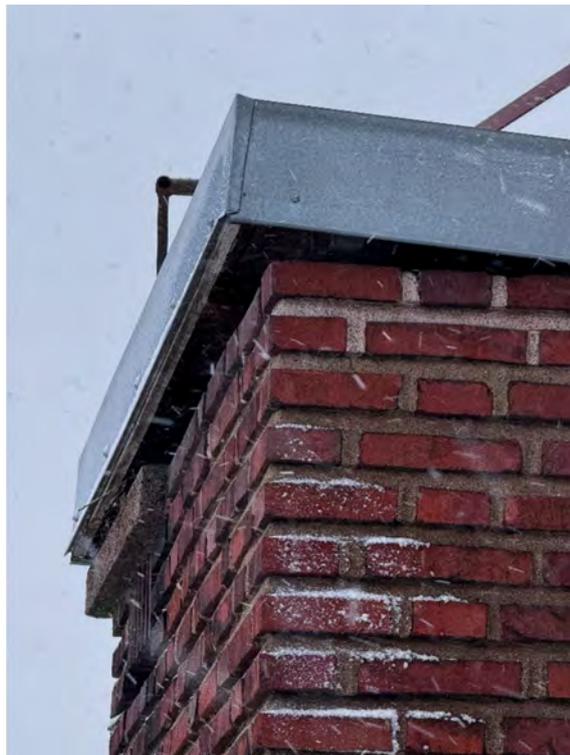
Kuva 34: Irronnut räystäärakenne.

Vesikatteen pinnan kuntoa ei pystytty arvioimaan katolla olleen lumen vuoksi. Katon korkeamman osan kohdalta räystäsrakenne oli noussut / irronnut ja muodostaa turvallisuusriskin, joten se tulee korjata välittömästi (kuva 34). Asiasta ilmoitettiin huoltomiehelle kohdekäynnin yhteydessä. Vesipeltien tiivistykset julkisivuun olivat paikoin puutteelliset.

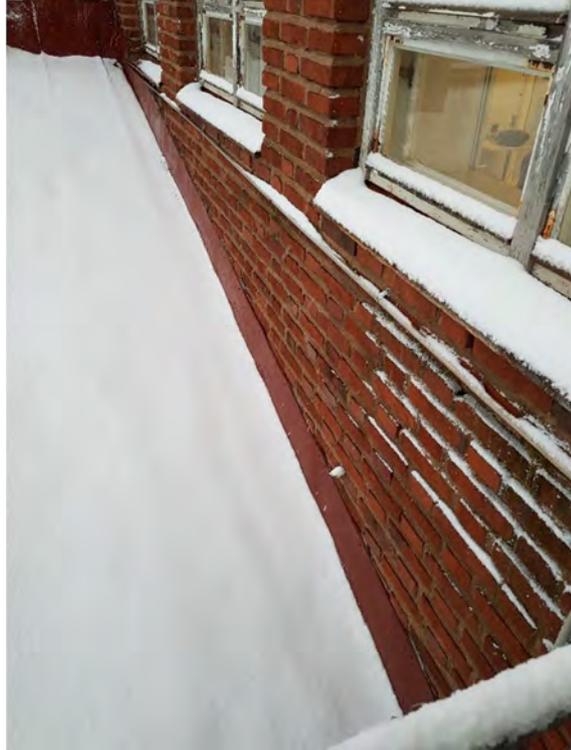
Kuva 36: Vesipellin saumaus julkisivuun oli puutteellinen.

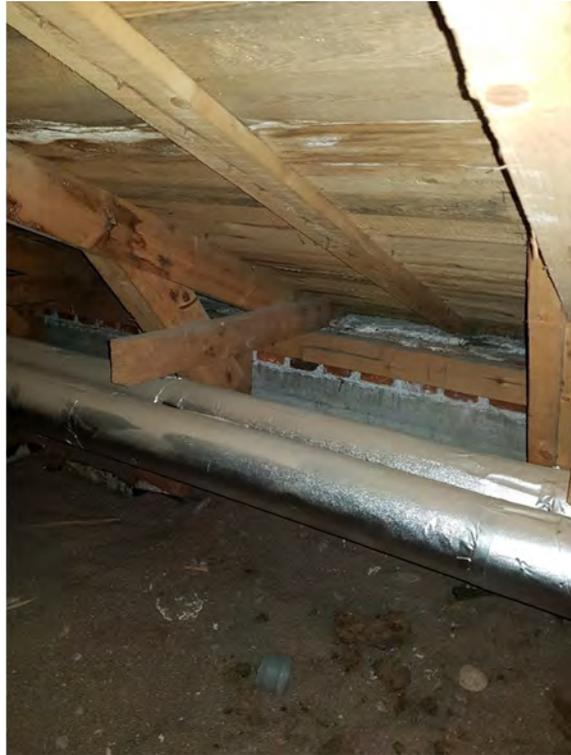
Ullakko-ontelon puurakenteet olivat kohtuullisessa kunnossa, mutta niissä oli nähtävissä paikoittain kosteusvaurioita. Räystäillä ei havaittu tuuletusta eikä tuulenohjaimia (kuva 38). Vesikatossa oli havaittavissa myös paikallinen vesivuoto, joka oli aiheuttanut vaurioita alla olevaan rakenteeseen. Ko. kohtaa on aiemmin paikattu ja siihen on asennettu uusi eriste (kuva 39). Ullakko-onteloon oli asennettu noin 200 mm hiekkakerros. Ullakko-ontelon palosuojaus on tällä hetkellä mahdollisesti puutteellinen. Palopermannon osastointivaatimukset tulee tarkastuttaa paloasiantuntijalla. Suosittelemme palo-osastoinnin tarkastamista ja ullakotilan lisälämmöneristystä. Ullakolla oli myös runsaasti pieneläinten jätöksiä (kuva 40).

Kuva 38: Räystäällä ei ollut tuuletusta.

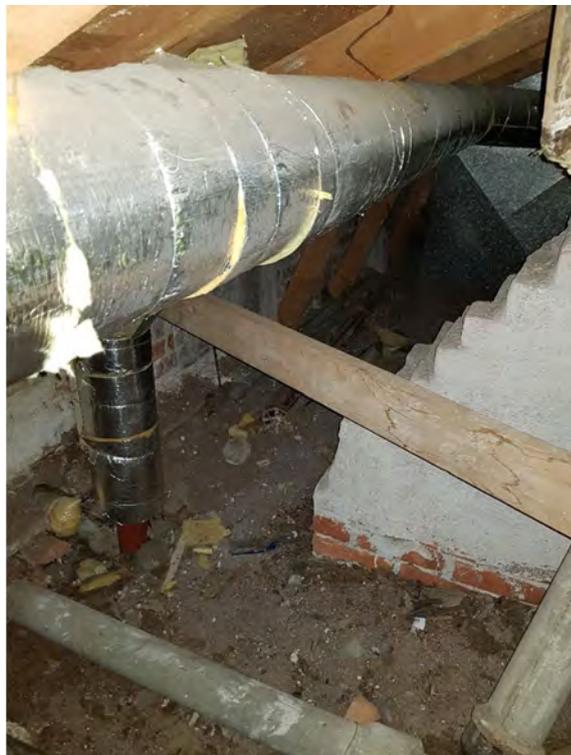
Kuva 40: Ullakkotilassa oli paljon pieneläinjätöksiä.

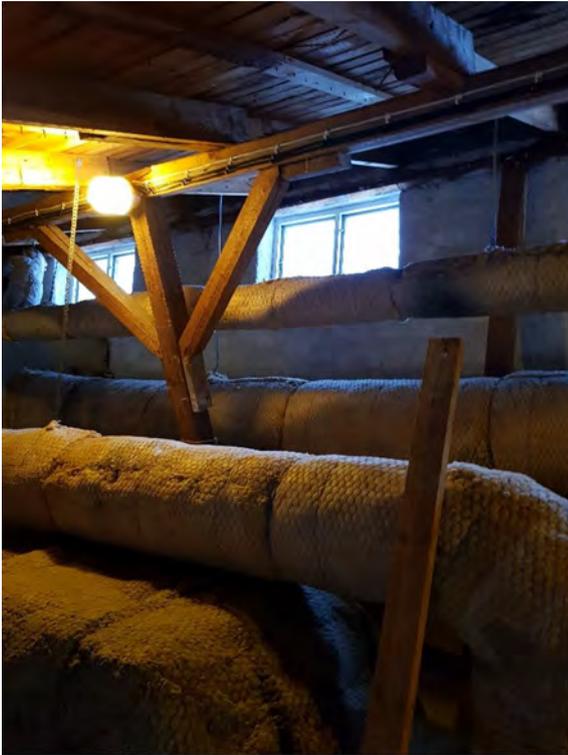
Ullakolla olevien putkien eristyksissä on oletetusti asbestia (kuva 41), joten jos putkistoja puretaan, tulee haitta-ainetutkimukset suorittaa ensin ja tehdä purkusuunnitelma sekä tarvittavat suojaukset sen mukaisesti. Läpivientien tiivistyksissä oli puutteita ja muutamassa kohtaa myös lumi pääsee rakenteisiin (kuva 43). Peltikate oli asennettu suoraan aluslaudoituksen päälle. Ullakolla oli myös palo-osastoitu IV-konehuone, joka oli hyvässä kunnossa (kuva 44).

Kuvat 41: Putkien eristeissä on oletetusti asbestia

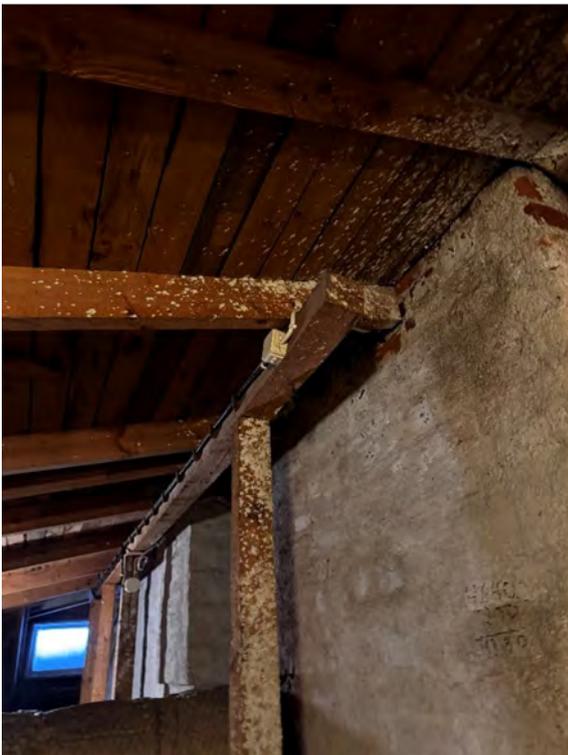
Kuva 43: Lunta oli satanut sisään.

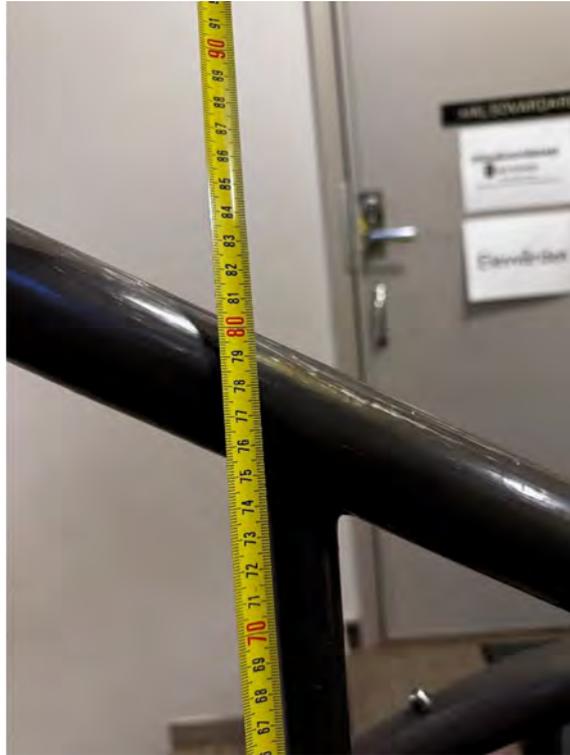
Kuva 46: Kaide oli liian matala.
