Sisällysluettelo

1 RAKENNUKSEN PERUSTIEDOT

Rakennuksen nimi: Hotelli Skandinavia, Hotell Skandinavien, "Skanssi"
Osoite: Karlskronabulevardi 9-11, 07900 Loviisa
Kiinteistötunnus: 434-3-316-2
Rakennusvuosi: 1939-40
Arkkitehti: Ei tiedossa
Asemakaava: 2012
Tontti: 2 527 m²
Kerrosala: 1123 m²
Julkisivumateriaalit: Roiskerappaus, terastirappaus, punagraniitti, maalattu peltikate

Perttu Huhtiniemi, arkkitehti SaFa 7968
Kaavasuunnittelija, Loviisan kaupunki

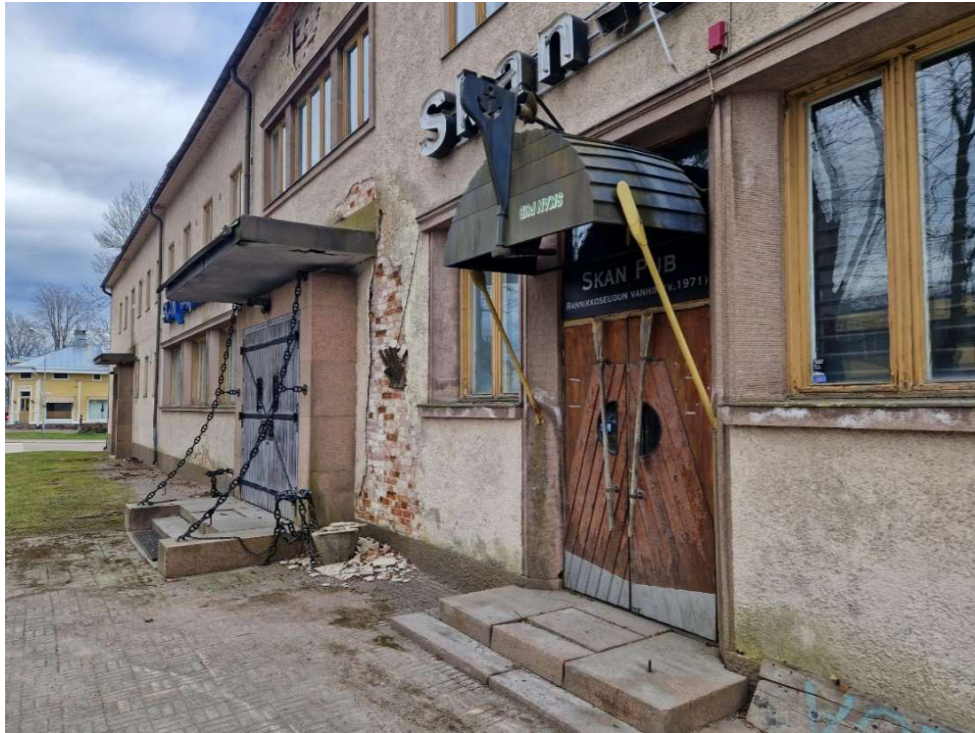
Kuva 25. Pohjoisjulkisivua. Etualalla Skan-Pubin ovi, joka on ilmeisesti alkuperäinen, mutta verhoiltu uudestaan vanerilla ja laudoilla. Se vasemmalla puolella on hotelli-ravintolan ovi, joka on uusittu. Sitä ja taampaa ovea kiertää graniittiharkot. Ikkunat ovat ravintolan ikkunoissa muita suuremman ja niiden ympärillä on terastirappaus samoin kuin etualan ovenpielissä.

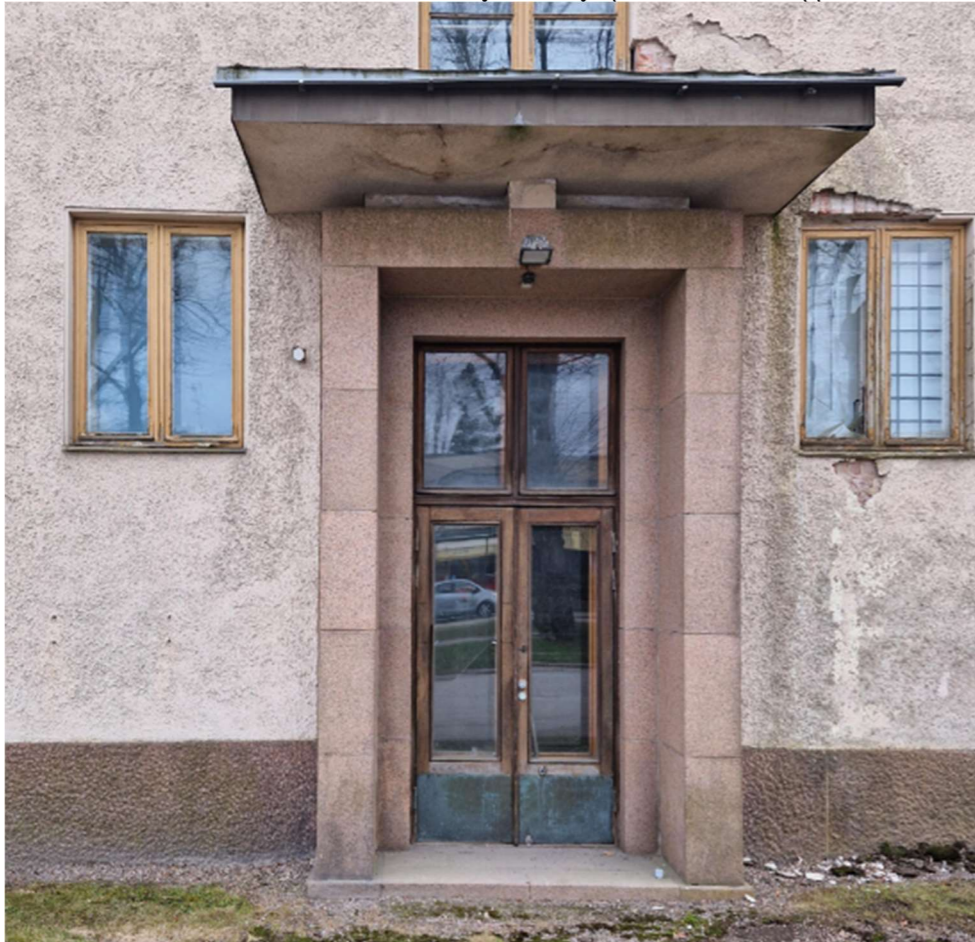
Kuva 26. Pohjoisjulkisivu itäisin ovi on alkuperäinen. Se on valmistettu tammesta samoin kuin sen yläpuolella olevat ikkunat.

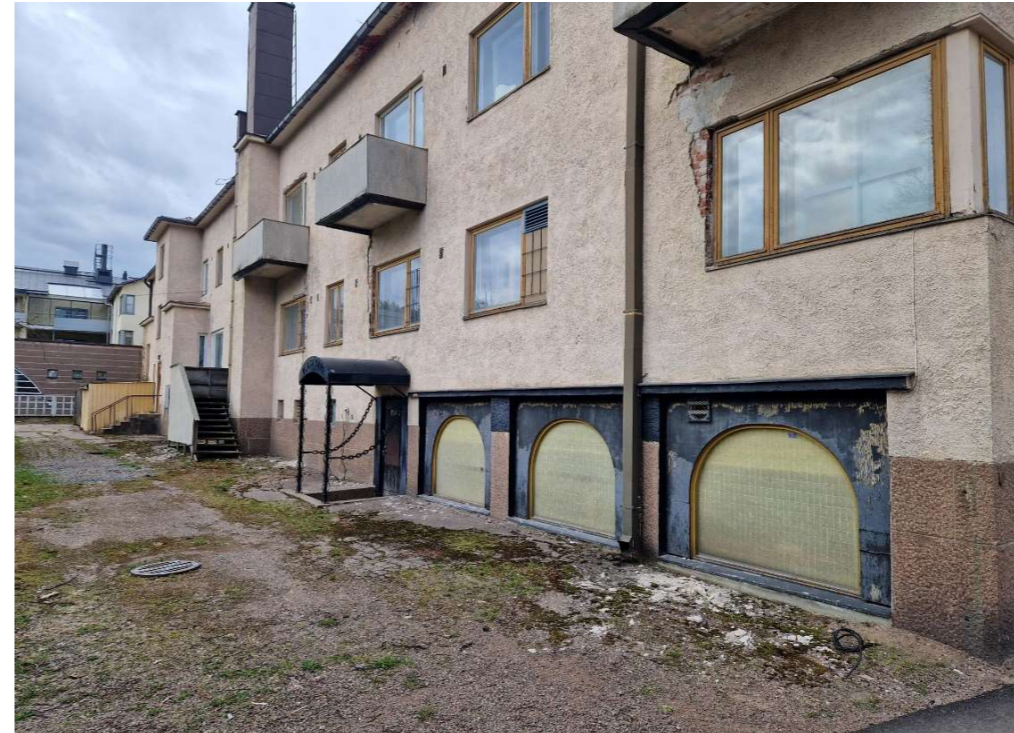
Kuva 27. Eteläjulkisivua. Toisen kerroksen parvekkeet ovat teräsbetonirakenteisia. Etualalla on kellarin uima-allasastomuutoksen yhteydessä tehdyt kaari-ikkunat. Taaempana on uusi ulko-ovi portaineen vuodelta 1991.

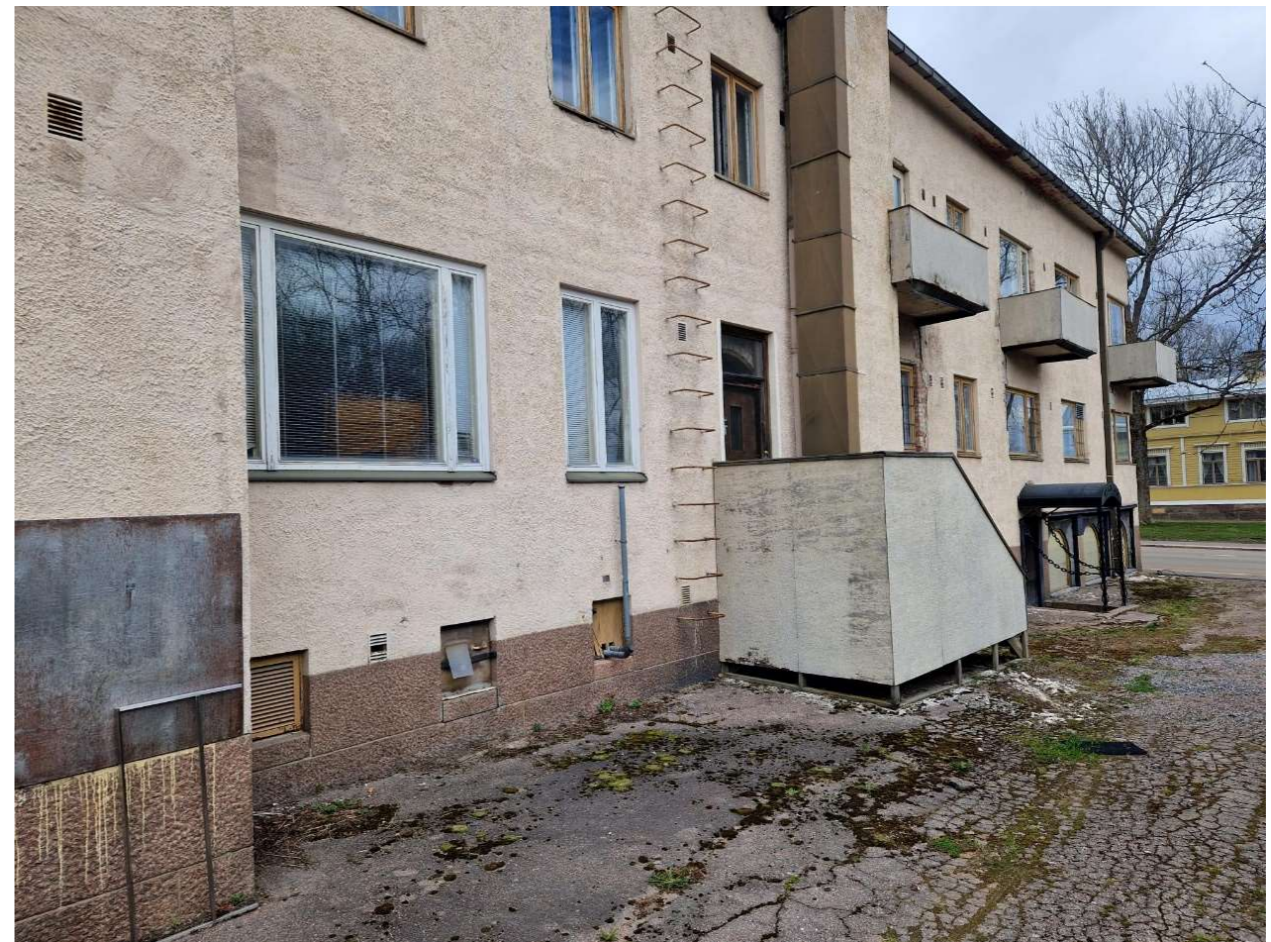
Kuva 28. Rakennuksen eteläjulkisivua. Etualalla uusittuja ikkunoita ja niiden oikealla puolella vuonna 1994 puhkottu uusi yhteys pihalle. Se samoin kuin parvekkeet on levytetty kivilevyin. Ilmeisesti parvekkeiden rapattu pinta on ollut säärasituksen vaurioittama.

Korjaustoimenpiteet ovat olleet julkisivujen osalta melkoisen holtittomia. Uusitut ikkunat ovat väriltään ja materiaaliltaan sopimattomia kohteeseensa, samoin parvekkeiden kivilevytys ja aaltopeltinen jätekatos. Kaari-ikkunat kellarissa ovat nekin myöhempää perua. Sisäänkäyntien somisteet ovat ainakin pääosin ravintolauudistusten myötä tulleita.

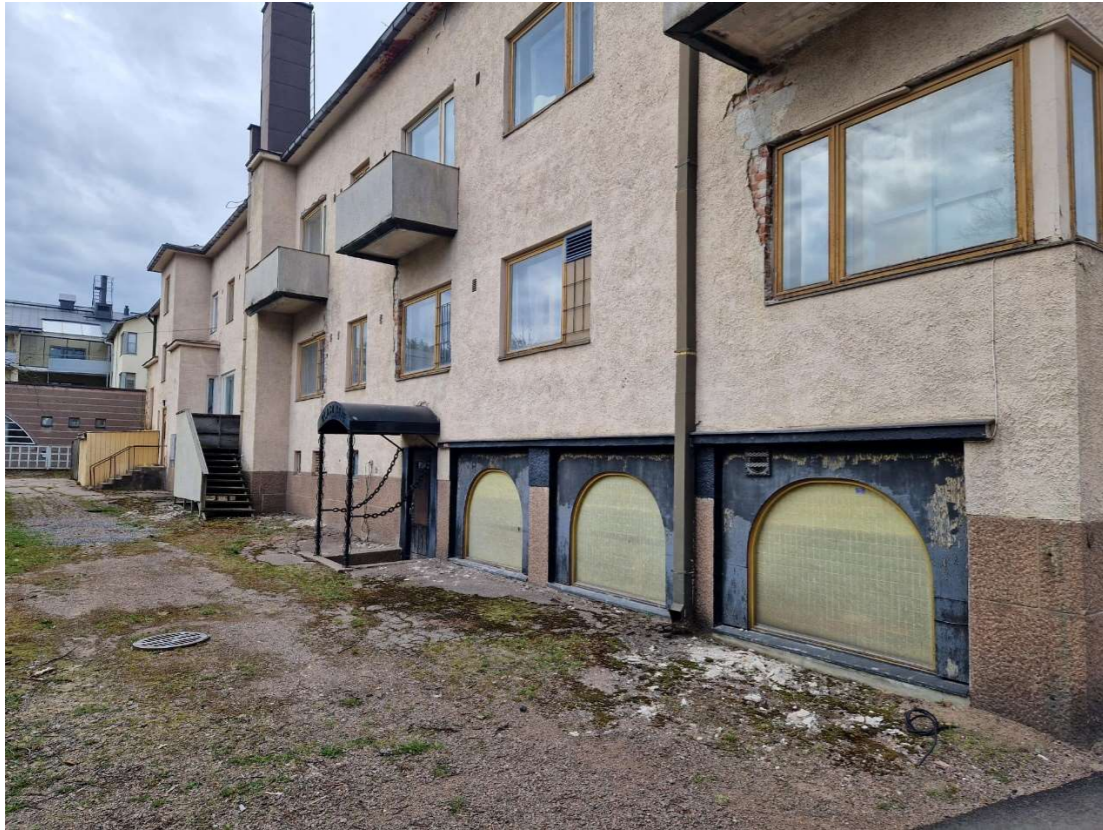
Kuva 29. Eteläjulkisivua länttä kohti. Kolmessa hotellihuoneessa on parveke, sen jälkeen julkisivusta erkanee kellarista nouseva piippu, sen toisella puolella vuonna 1991 tehty uusi oviyhteys pihalle. Sen takana porrashuone-erkkeri.

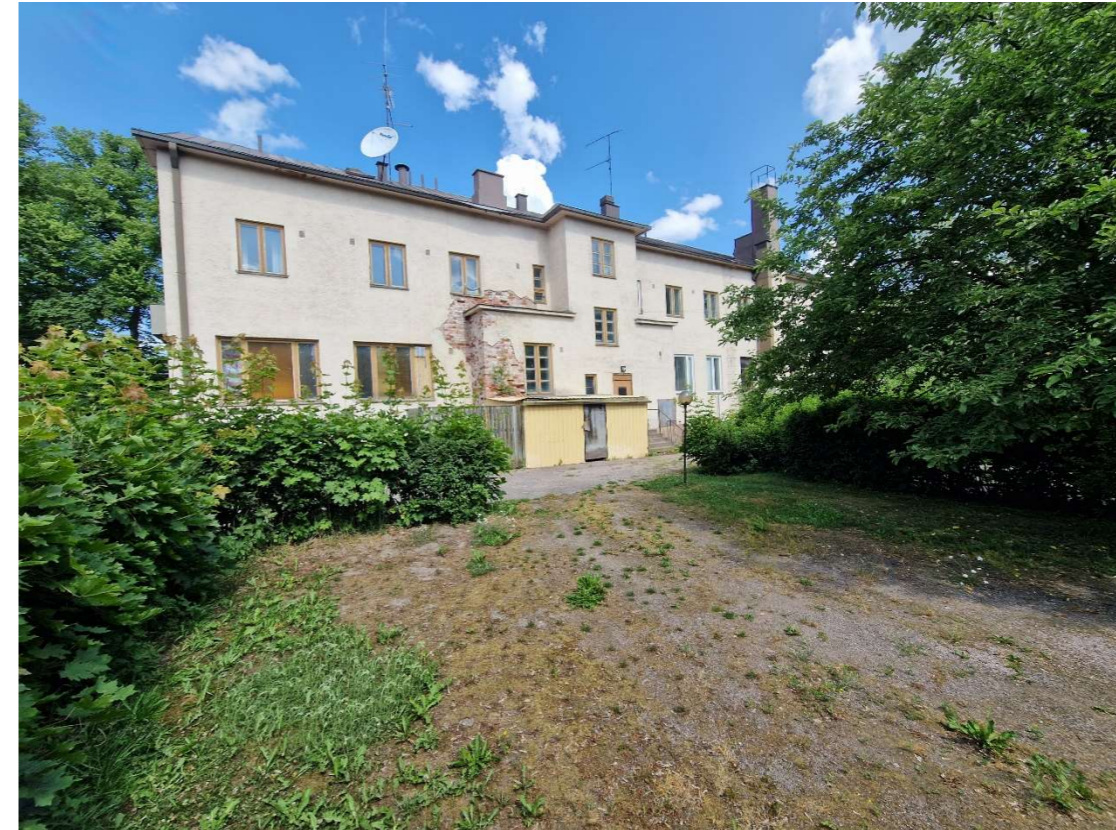
Kuva 31. Eteläjulkisivun erkkeri portaan kohdalla. Ensimmäisessä kerroksessa erkkerin muodostaa portaan lisäksi huoneet sen molemmin puolin. Erkkerin ikkunat ovat muista poiketen ruutuikkunat. Sen oikealla puolella uusittuja ikkunoita.

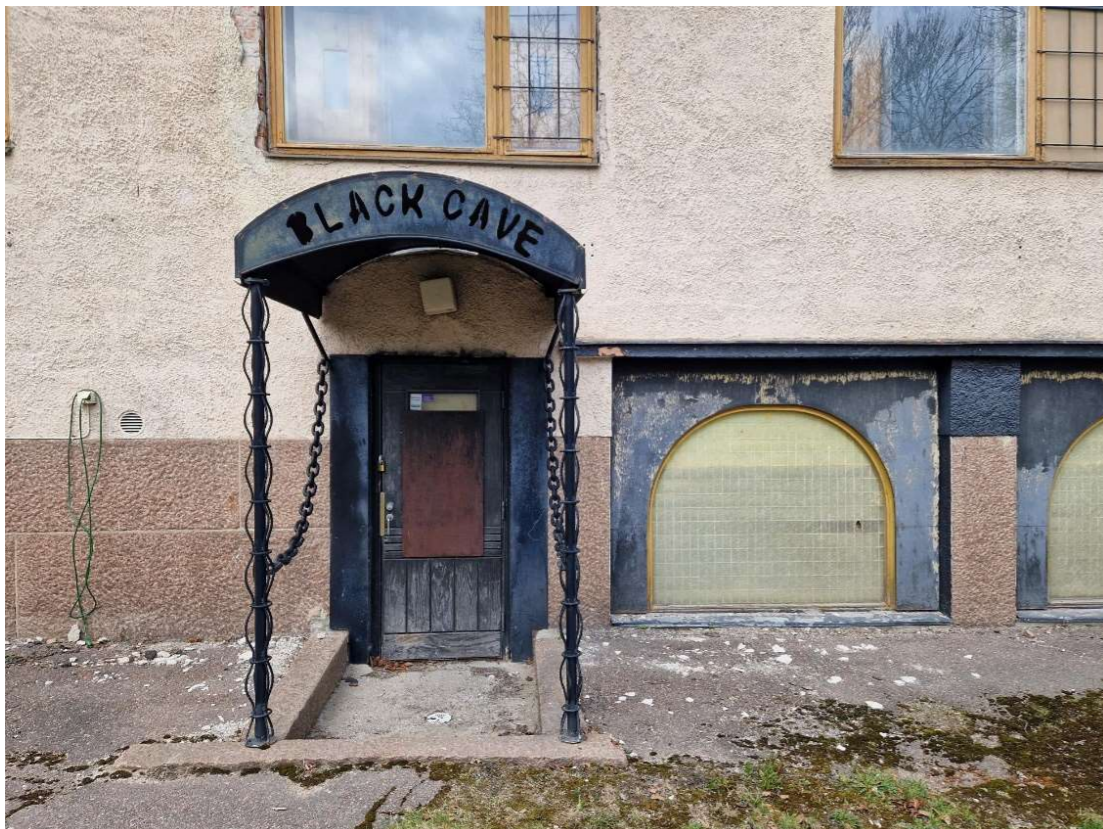
Kuva 30. Sisäänkäynti kellarin. Paikalla on ollut alun alkaen pihassa syvennys ja ovi. Kaari-ikkunat on tehty ilmeisesti uima-allasosastomuutoksen myötä vuonna 1975.

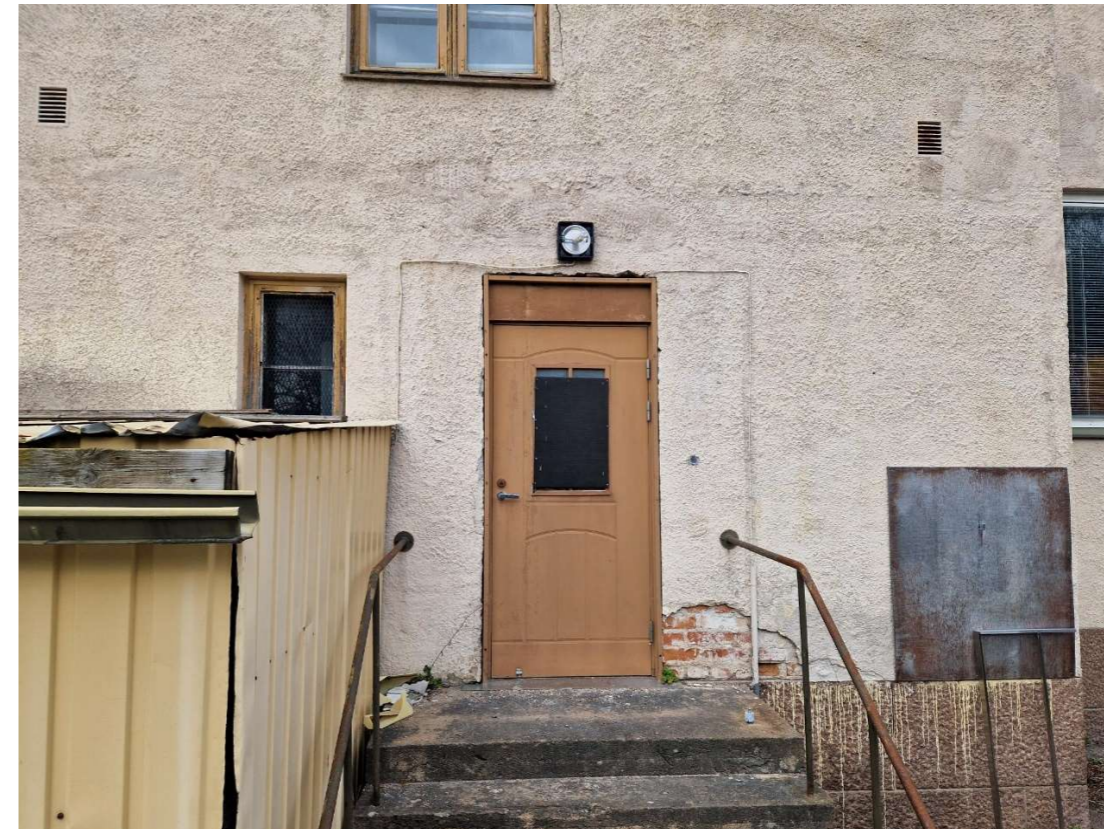
Kuva 32. Porrashuoneesta pihalle johtavan oven paikka on alkuperäinen, ovi on uusittu.

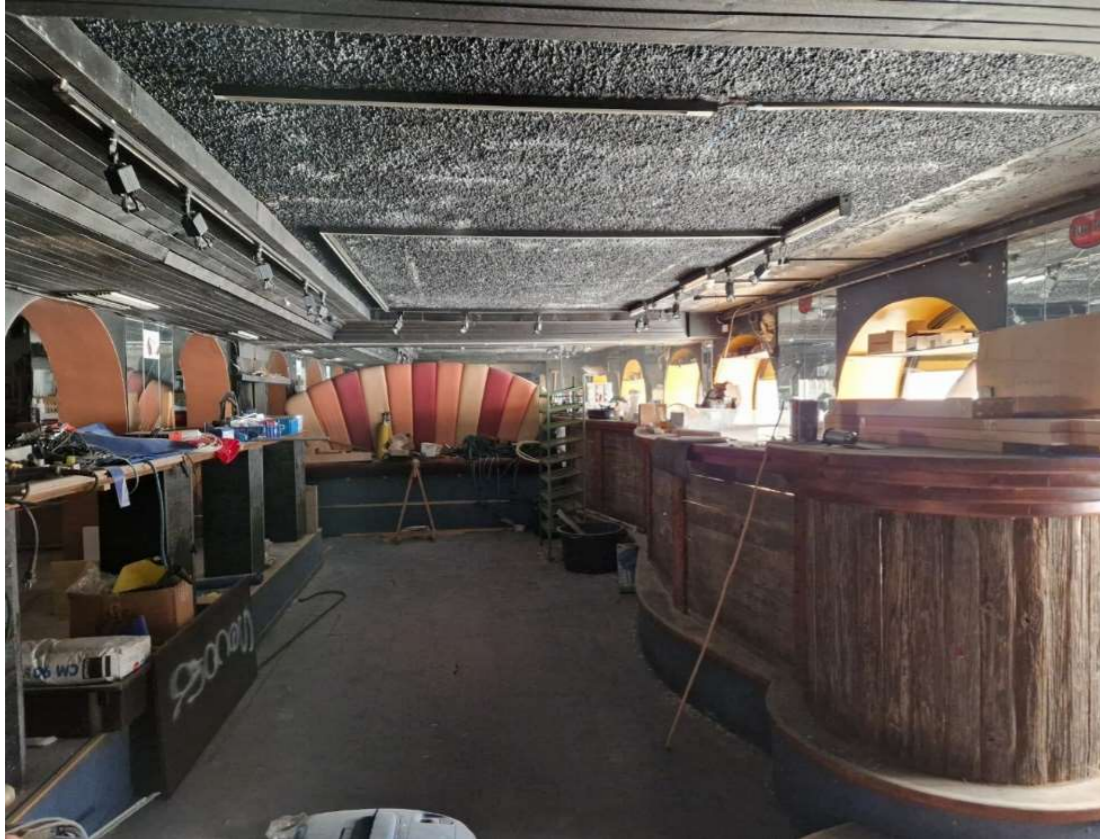
Kuva 37. Kellaritilan yökerho. Lattian alla on entinen uima-allas. Holvi-ikkunat on tehty julkisivuun jälkikäteen. Ensimmäisen altaan kohdalla oli tanssilattia, sittemmin baaritiski.

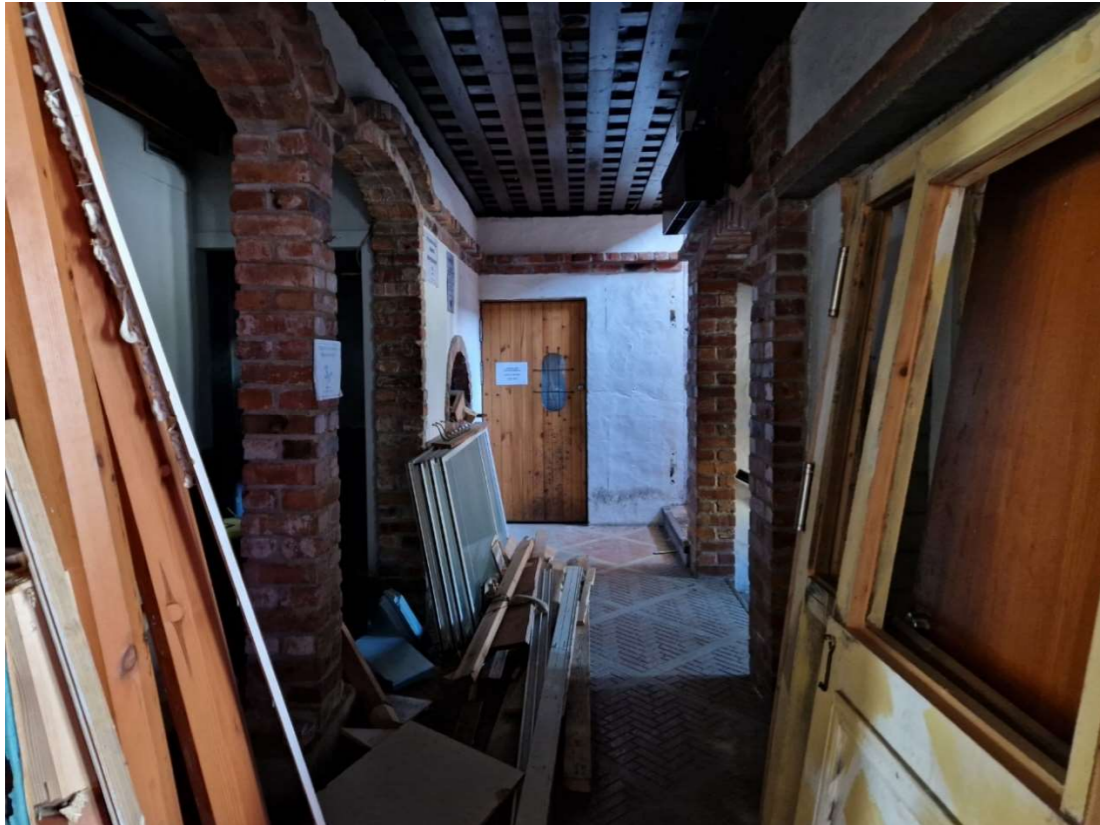
Kuva 38. Hotelli-ravintolan sisäänkäynti oikealla. Vasemmalla on ollut vastaanottotiski, tiiliväliseinä on tehty ravintolaremonttien myötä. Käytävän päässä oleva ovi johtaa länsipäädyn baariin.

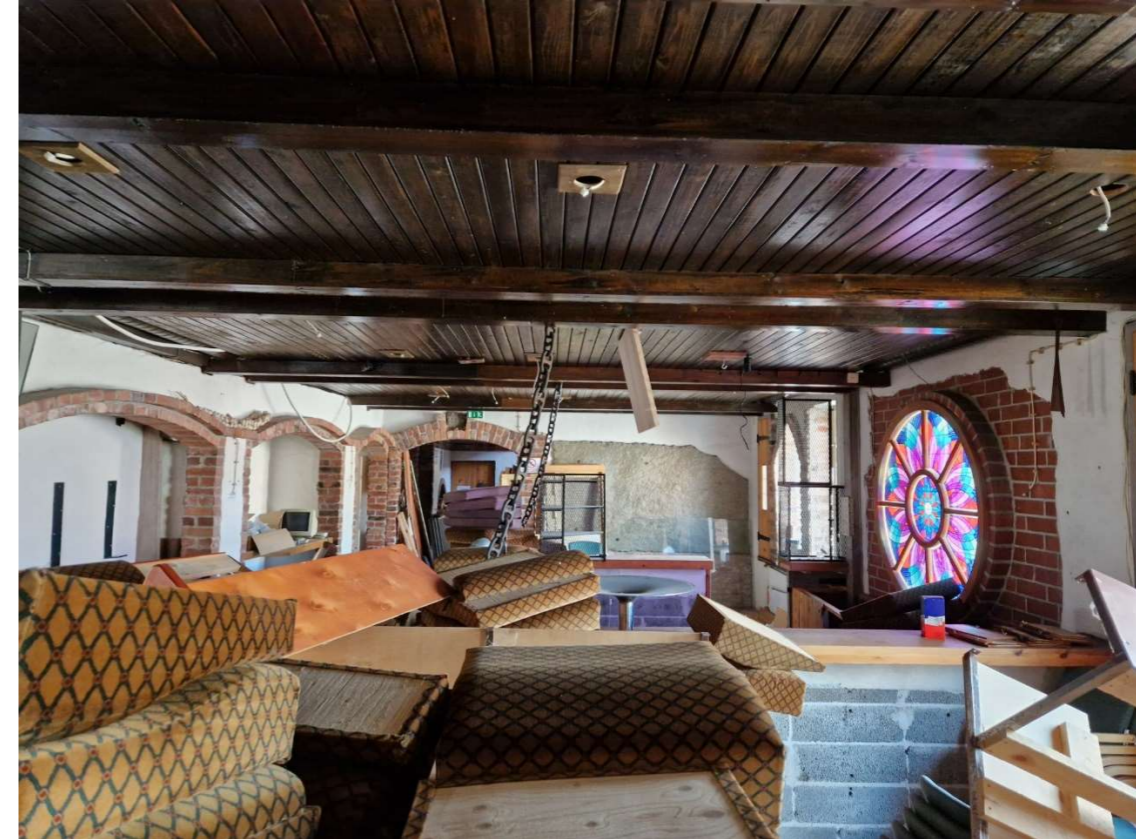
Kuva 39. Näkymä ravintolasalista eteiseen päin. Katto on 60-70-luvun remontista, muut pinnat on uusittu 90-luvulla tai sen jälkeen.

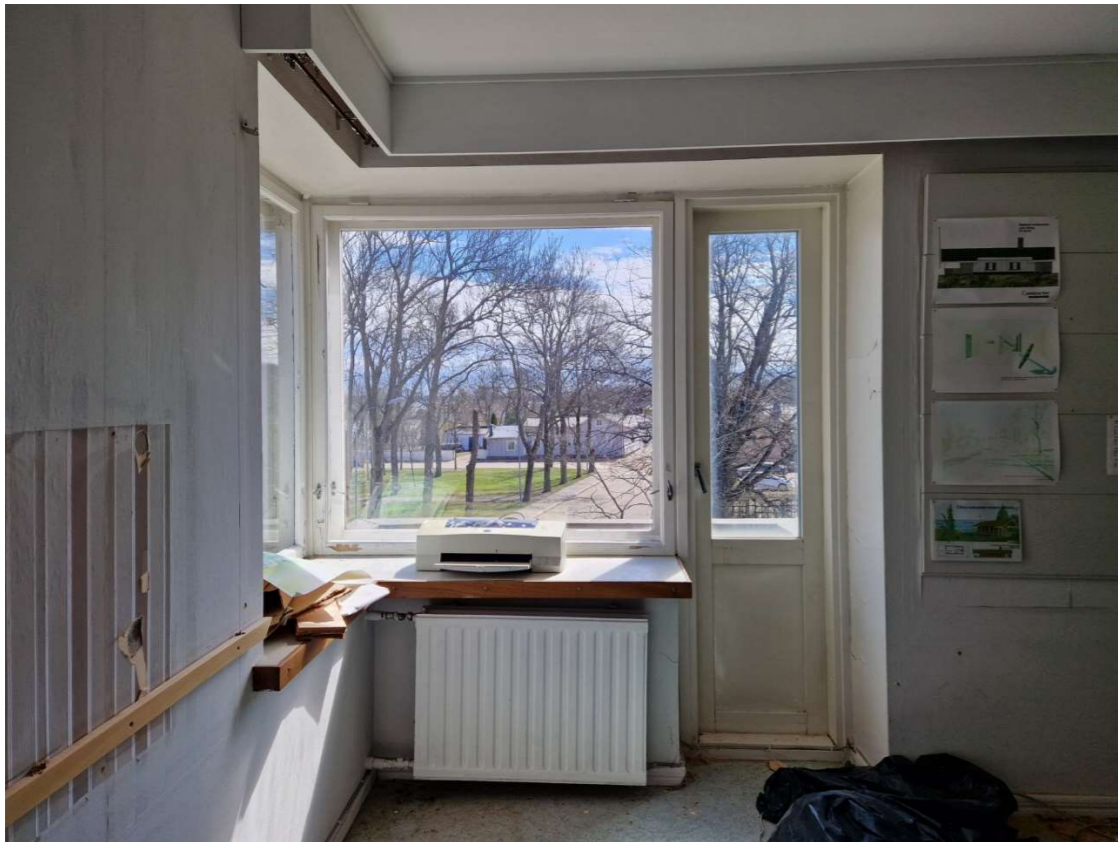
Kuva 45. toisen kerroksen kulmahuone. Kahdessa hotellihuoneessa on ollut parveke.

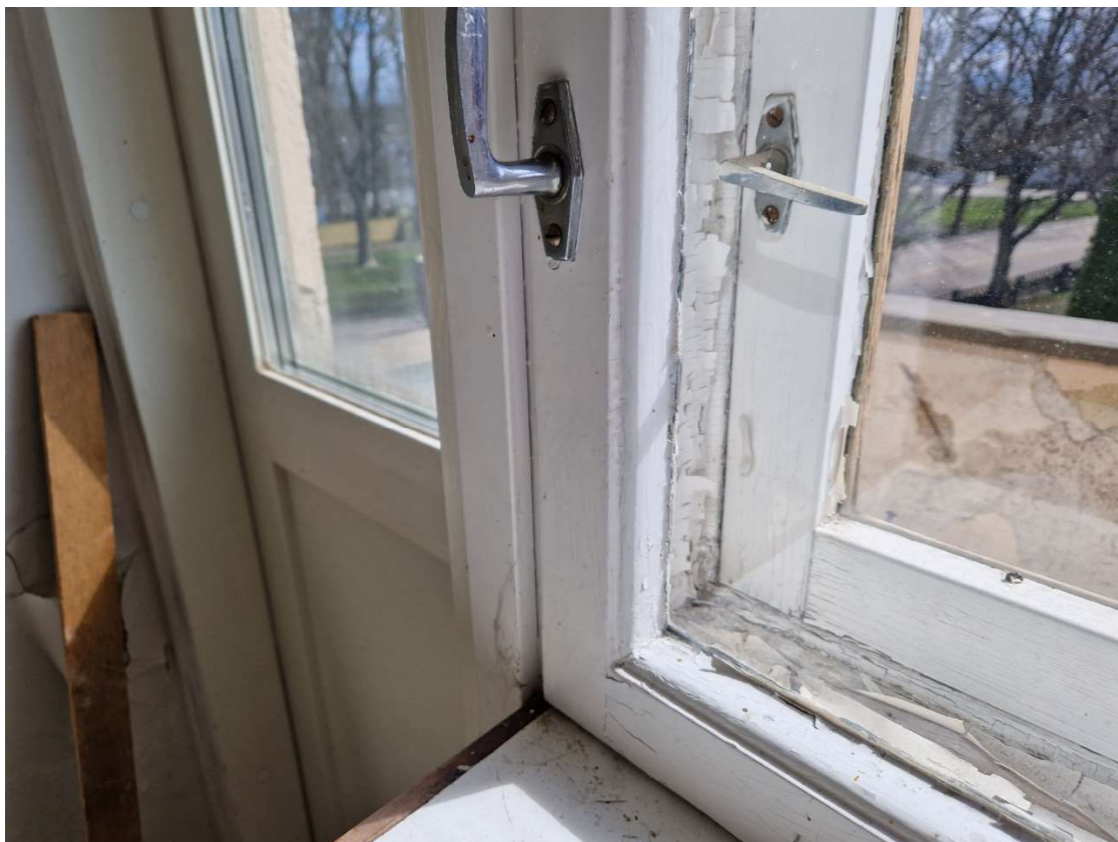
Kuva 46. Toisen parvekkeellisen hotellihuoneen ikkuna ja ovi. Parveke on teräsbetoninen. Ovi on vaihdettu, ikkunat ovat sen sijaan ilmeisesti alkuperäiset.

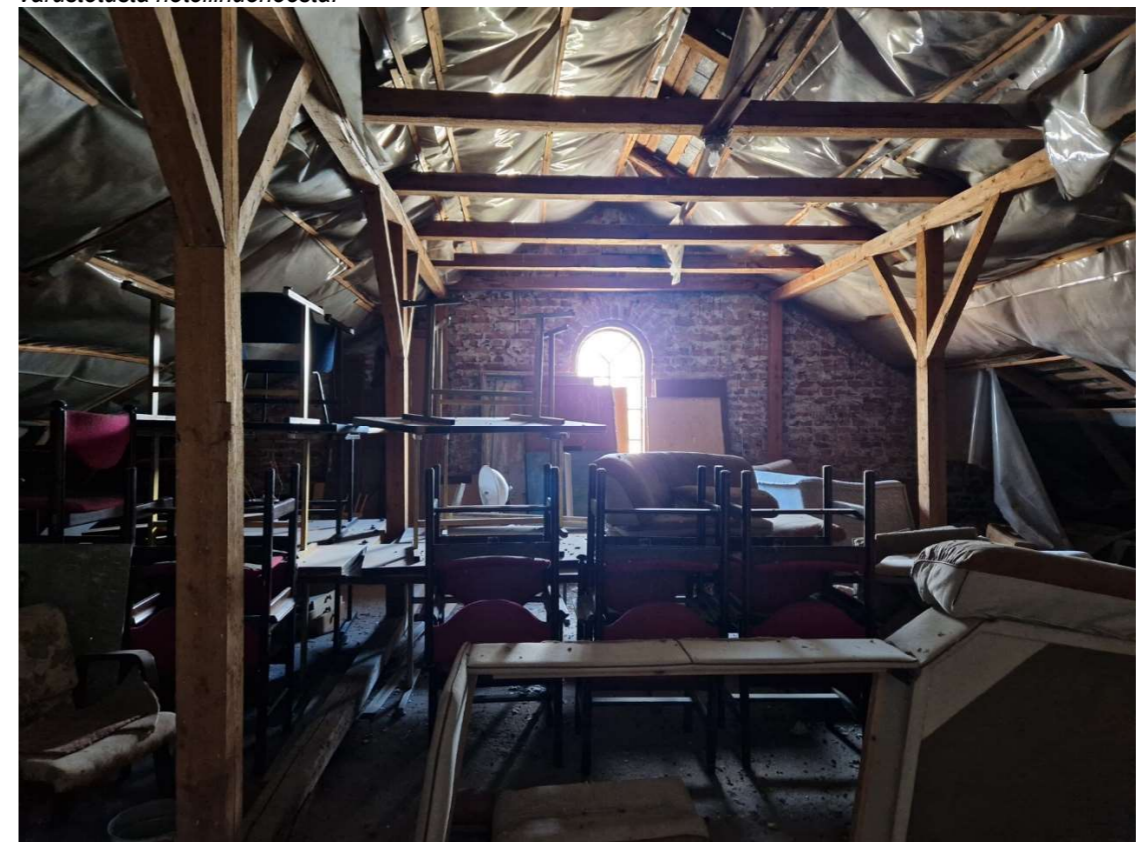
Kuva 48. Ullakon itäpäätä. Yläpohjaa on eristetty myöhemmin villoituksella ja sen alapuolelle on asennettu muovi. Reunoille on asennettu muovista kourut ilmeisesti kondenssivesiä varten.

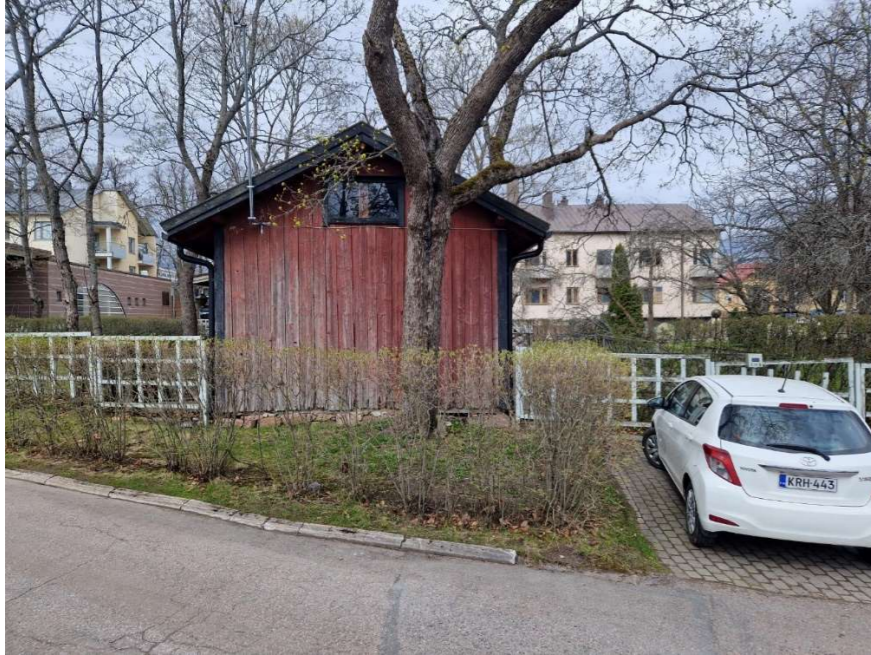
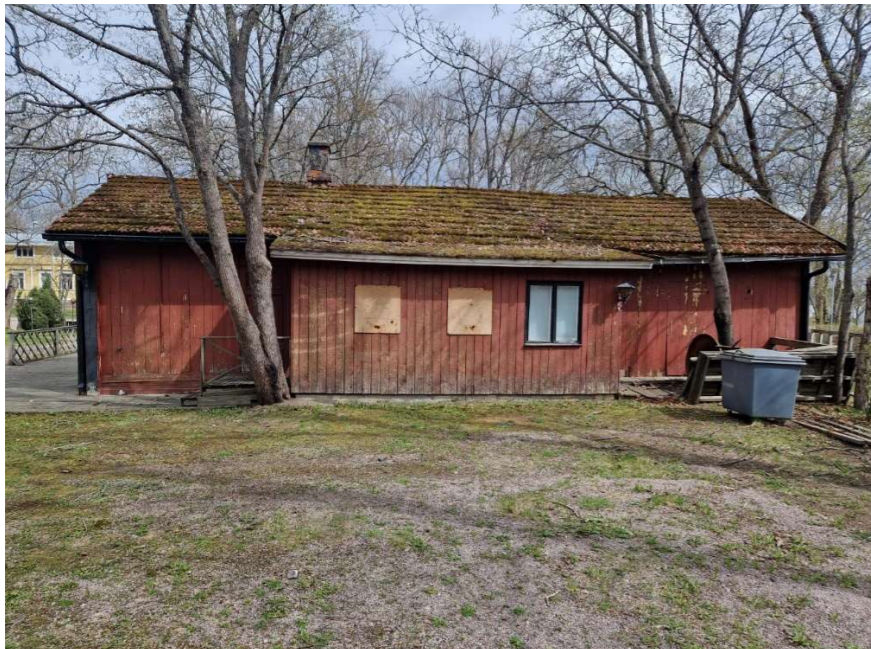
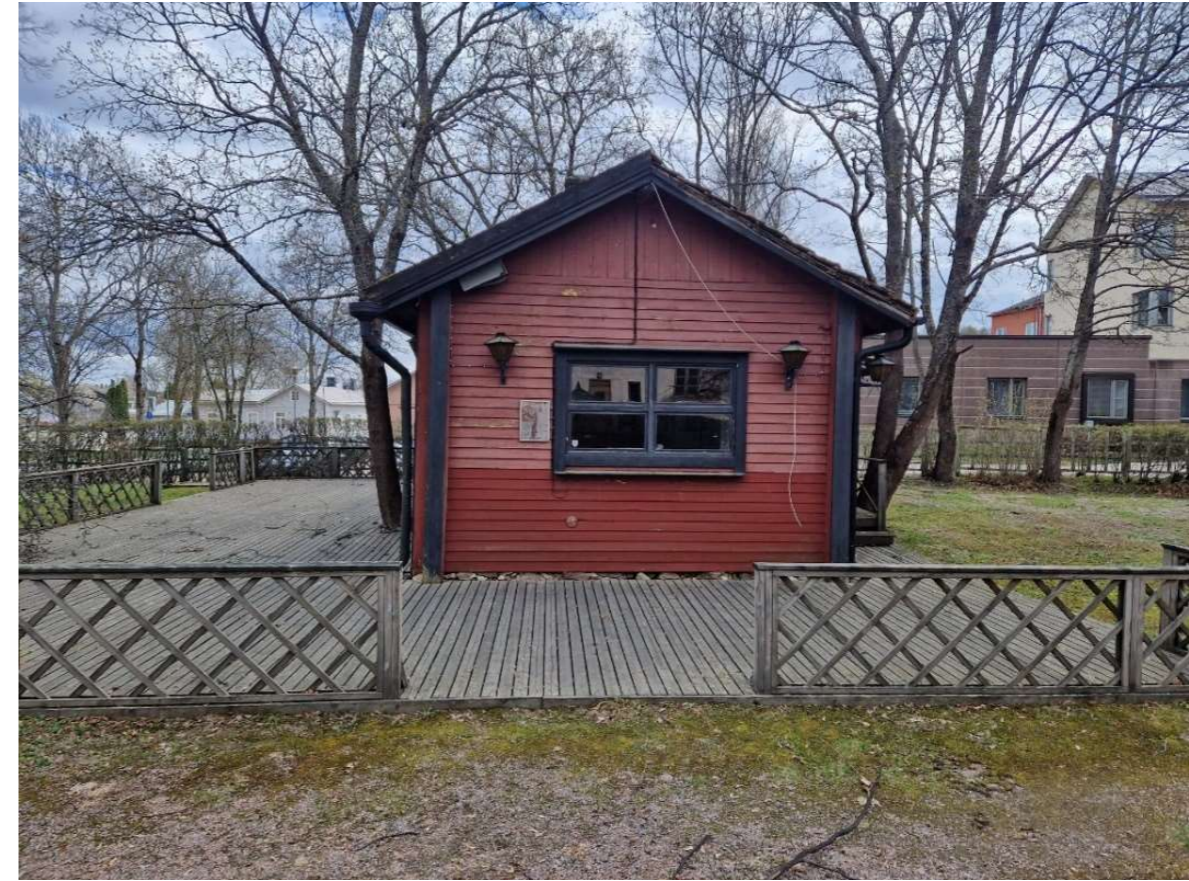
Rakennus on perustettu luonnonkiville. Eristetty puoli on hirsirakenteinen, varastotila rankarunkoinen. Pärekaton päälle on asennettu ensin huopa, sitten tiilikate. Pystylaudoitettua julkisivua on uusittu vaakapaneelein alaosastaan. Pohjoispääty on muista poiketen kokonaan vaakapaneloitu. Ikkunat ovat eri ikäisiä. Hirsirakenteen puolella on ruutujaollinen sisäpuite, ulkoikkunat ovat kaksipuitteisia ilman rakoja. Pohjoispäädyn ikkuna lienee 1980-luvulla ja heikentää voimakkaimmin tyyllistä alkuperäisvaikutelmaa. Rakennuksessa on muurattu savuhormi, joten se on toiminut saunana tai asuin/leivintupana.

Piharakennus on osin hirsi-, osin rankarakenteinen. Rakennus on todennäköisesti 1900-luvun alkuvuosikymmeniltä ja toiminut myöhemmin hotelli-ravintolan kesäravintolana. Matalan luonnonperustuksen johdosta alaosan laudoitusta on jouduttu uusimaan. Tyyllistä eheyttä vähentävät paitsi laudoituksen, myös ikkunoiden epäyhtenäiset päivitysratkaisut. Rankarakenteinen pääty on sisätilaltaan vaikuttava.
