HADDOM SKOLA

JATKOTUTKIMUKSET, RAKENNETUTKIMUKSET

Projekti **Haddom skola, rakennetutkimukset**
Projekti nro **1510059280**
Vastaanottaja **Loviisan kaupunki**
Asiakirjatyyppi **Raportti**
Päivämäärä **21.12.2020**
Laatija **Johanna Tamminen**
Tarkastaja **Tapani Moilanen**
Hyväksyjä **Tilaja**
Kuvaus **Haddomin koulun alapohjan ja ulkoseinien jatkotutkimuksina suoritettut rakennetutkimukset**

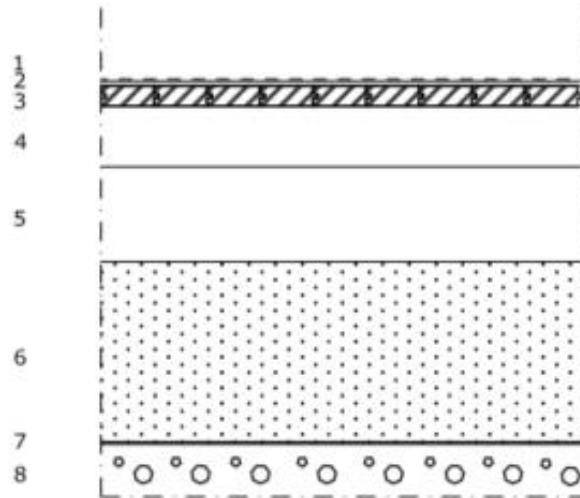
- Rakenneavauksilla 3 ja 4 todettu rakenne ylhäältä alaspäin (Luokat 102 ja 108):

3 mm	1 Vinyylilaatta
8 mm	2 Kovalevy
35 mm	3 Ponttilauta
100 mm	4 Puurunko, 50*100 (tuettu puutuilla betonilaattaan)
n. 300 mm	5 Eristämätön ilmatila
n. 300 mm	6 Täyttö/eriste (purua, hiekkaa, turvetta, rakennusjätettä yms.)
	7 Bitumisively
	8 Betonilaatta (betonin yläpinta noin 600 mm lattiapinnan tason alapuolella)

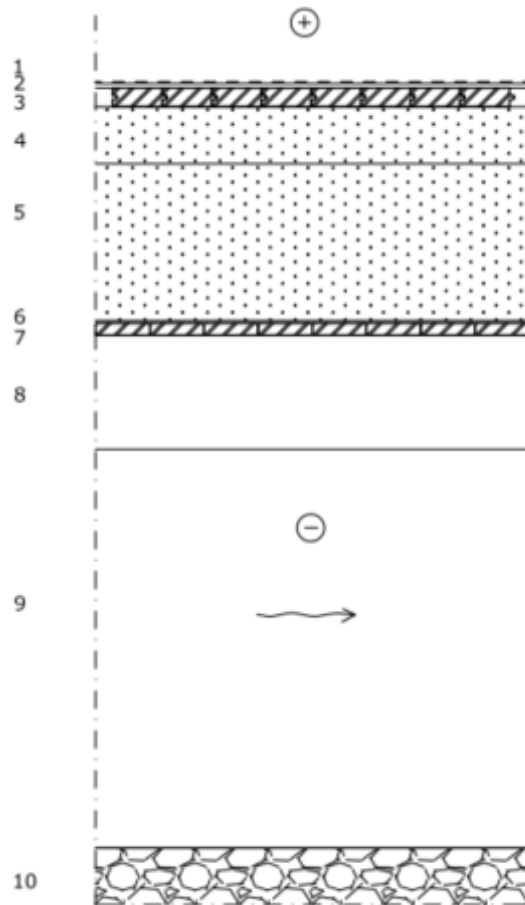
- Rakenneavauksella todettu rakenne ylhäältä alaspäin (opettajahuone 116):

3 mm	1 Linoleummatto
8 mm	2 Kovalevy
35 mm	3 Ponttilauta
100 mm	4 Puurunko, 50*100 (tuettu puutuilla alapohjan pääkannattajiin)
n. 400 mm	5 Täyttö/eriste (sora, sammalta, purua, hiekkaa jne.)
	6 Bitumipaperi
	7 Pohjalaudat
	8 Alapohjan puiset pääkannattajat
n. 900 mm	9 Tuulettuva tila
	10 Maapohja

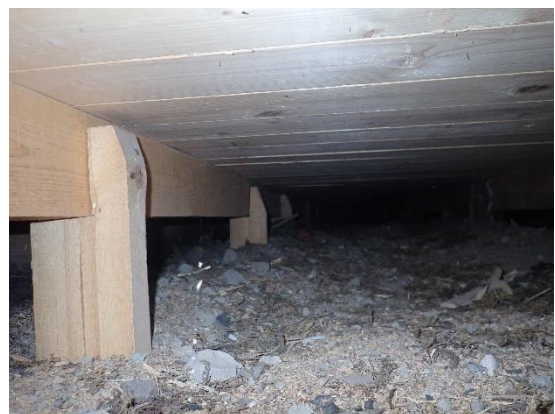
Kuva 3. Alapohjan puurakenteissa ei havaittu vaurioita, rakenneavus 3

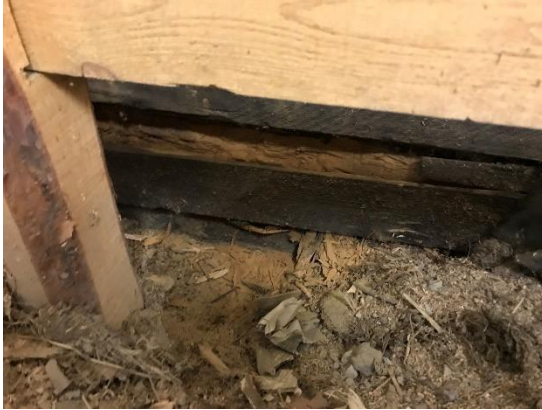
- Alinta hirttä on korjattu sisäpuolelta lautapaikoilla.
- Hirret ja lautapaikat ovat noin 200 mm korkeudelle asti laho- ja hyönteisvaurioituneita. vauriokohdissa puun pinta on näennäisesti ehjä, mutta puu on sisäpuolelta lahoa ja hyönteisten vaurioittamana pölymäistä. Sydänpuu on ko. kohdissa edelleen eheää.

Kuva 4. Laho- ja hyönteisvaurioitunut ulkoseinän hirsi sekä lautapaikka, rakenneavaus 3

- Rakennuksen kengittäminen sekä vaurioituneiden ulkoseinien ja alapohjan rakenteiden korjaaminen erillisen korjaussuunnitelman mukaisesti
- Lisäsiiven purku tai lisäsiiven liittymäkohdan ja kosteusvaurioituneiden rakenteiden purku ja rakenteiden korjaus erillisen korjaussuunnitelman mukaan
- Orgaanisten rakennusjätteiden poistaminen rossipohjista
- Kasvillisuuden poistaminen rakennuksen vierustoilta
- Väärin asennetun ikkunan tippapellin korjaaminen
- Rännikaivojen asentaminen paikoilleen
- Tilojen pintojen puhdistaminen jatkossa niukalla vesimäärällä

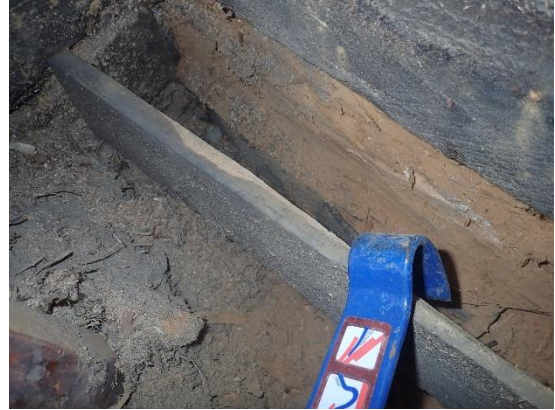
Kuva 5. Lahoja hirttä, rakenneavaus 3

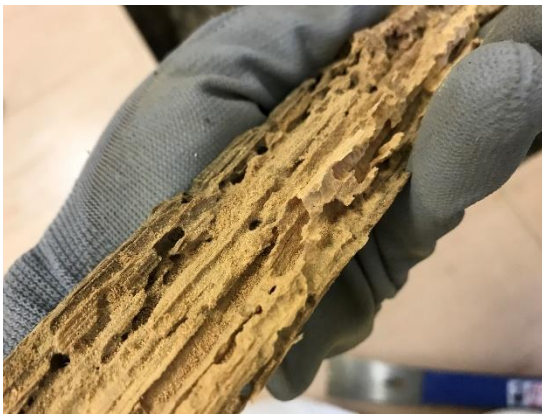
Kuva 6. Hyönteisvaurioitunutta puuta

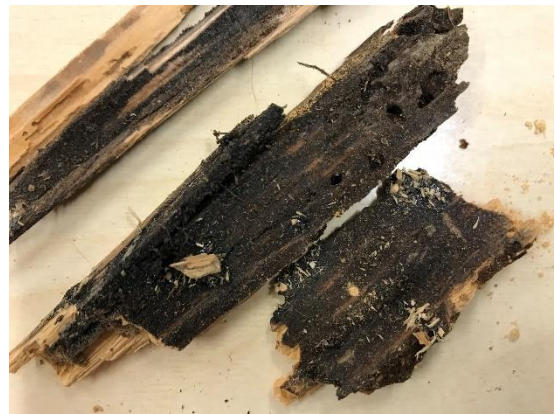
- Rakenteet olivat tarkastushetkillä kuivia.
- Hirsien pintaan on sivelty pikisively 1,5 -2 hirren korkeudelle. Käsittelystä otettiin materiaalinäyte sivelyn PAH-yhdistepitoisuuden määrittämiseksi. Näytteen mPAH 3 PAH-yhdisteiden kokonaispitoisuudeksi analysoitiin 200 mg/kg. Purkujätteenä pikisivelyllä käsitellyt materiaalit tulee käsitellä vaarallisena jätteenä.

Kuva 7. mPAH 3, alahirsien pinnalle sivelty käsittely sisältää PAH-yhdisteitä

Haitta-ainenäytteitä otettiin hirsien sisäpinnan pikisivelystä (PAH-yhdisteet) sekä opettajahuoneen vanhasta muovimattopinnoitteesta (asbesti). Pikisivelystä analysoitiin vaarallisen jätteen raja-arvon ylittävä pitoisuus PAH-yhdisteitä. Vanhasta muovimatosta ei analysoitu asbestia.

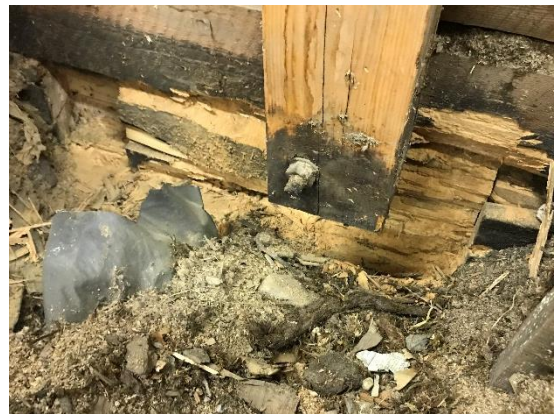
- Rakenneavauksen kohdalla on pitkää hirsiseinää vahvistava puinen pystyparru. Parrun alaosa on alapohjan sisällä. Alaosa on tummunut kosteuden vaikutuksesta noin 100 mm korkeudelta. Parrun taustalla on lahoa ja hyönteisvaurioita alaosassa muutaman senttimetrin korkeudelle ja syvyydelle.

Kuva 9. Kosteuden aiheuttamia laho- ja hyönteisvaurioita alimmissa hirsissä ja lautapaikassa rakenneavauksen 4 kohdalla

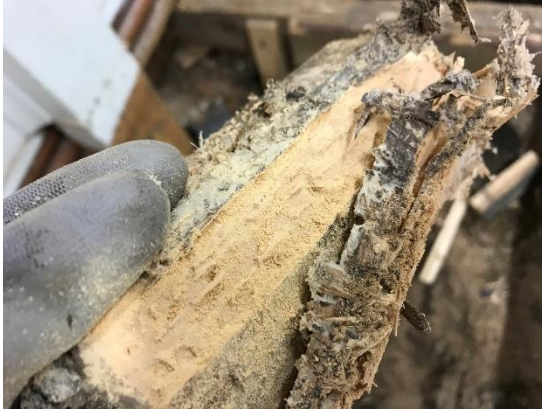
- Lautapaikkojen kohdalla puupinnoilla havaittiin mikrobikasvustoa.

Kuva 10. Mikrobikasvustoa ulkoseinän lautapaikan pinnalla, rakenneavaus 4

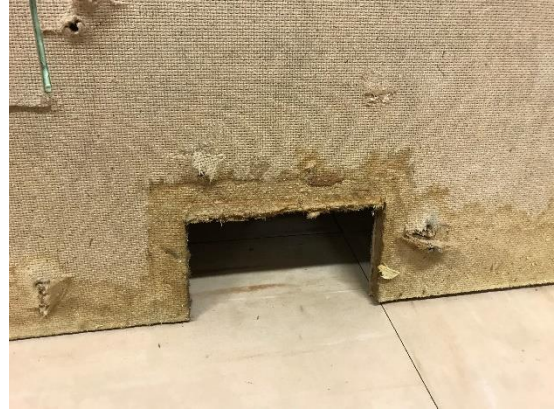
- Rakenneavaus 4, luokka 108:
 - Lattian levytyksen taustalla havaittiin kosteusjälkiä ulkoseinän viereisellä sivulla. Kosteusjäljet ovat todennäköisesti peräisin siivousvesistä.

Kuva 11. Siivousvesien aiheuttamia kosteusjälkiä lattian levytyksen alapinnalla, rakenneavaus 4

Tilojen lattioiden peseminen runsaalla vedellä on aiheuttanut kosteusjälkiä lattian levytyksiin sekä kosteusvaurioittanut kalusteiden alaosia. Liian runsas veden käyttö siivouksessa voi vaurioittaa rakenteita ja edelleen edesauttaa esimerkiksi mikrobivaurioiden syntymistä.

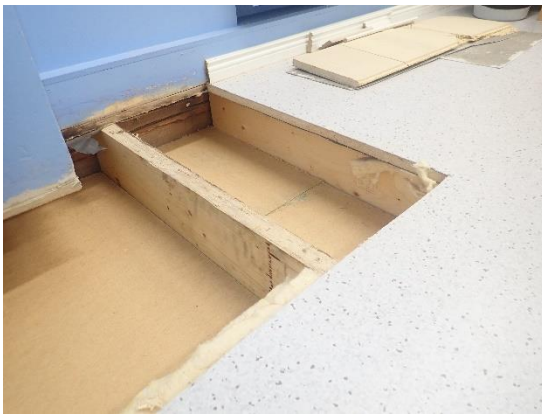
Kuva 12. Uusittu alapohjarakenne varastossa 114, rakenneavaus 5

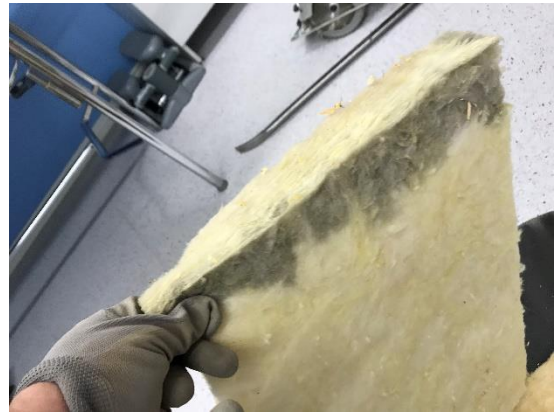
Kuva 13. Alapohjan eristevillassa havaittavia ilmavuotojen aiheuttamia tummentumia, rakenneavaus 5

Varaston 114 uusitun alapohjan rakenneavauksen kohdalla ei havaittu kosteus- tai lahovaurioita. Alapohjan eristeவில்loissa havaittiin ilmavuodoista johtuvia tummentumia ja paine-eromittauksella alapohja mitattiin ylipaineiseksi sisäilmaan nähden. Rakenteen epätiivelyskohtien kautta voi kulkeutua sisäilmaan rakenteen epäpuhtauksia paine-eroista johtuvien ilmavirtausten mukana.

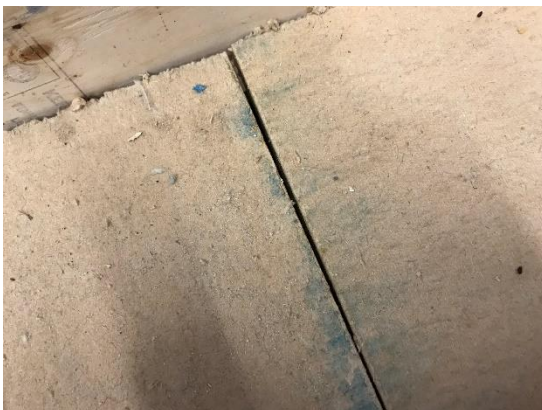
Kuva 14. Alapohjarakenteessa on epätiivelyskohtia, rakenneavaus 5

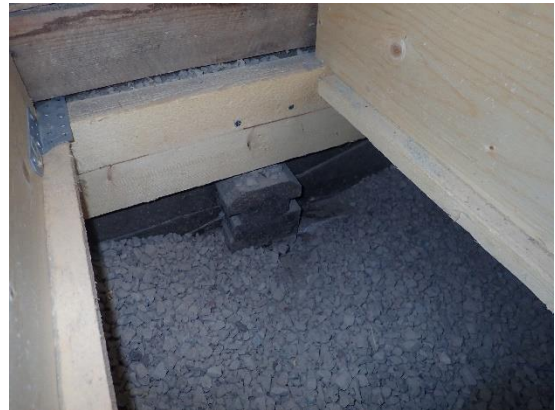
Kuva 15. Alapohjan alapuolinen tila on täytetty kapillaarikatkosepelillä, rakenneavaus 5

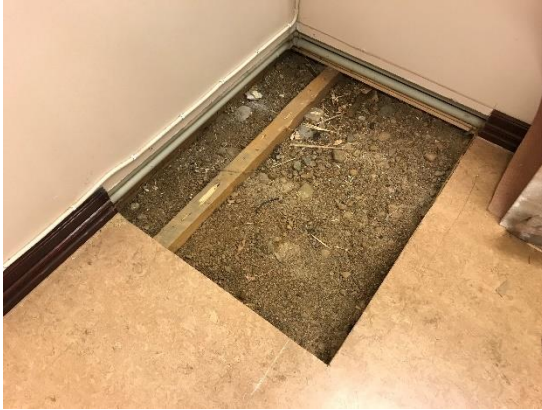
Kuva 16. Alapohjan päällimmäisenä kerroksena on noin 50 mm soraa ja kiviä, rakenneavaus 6

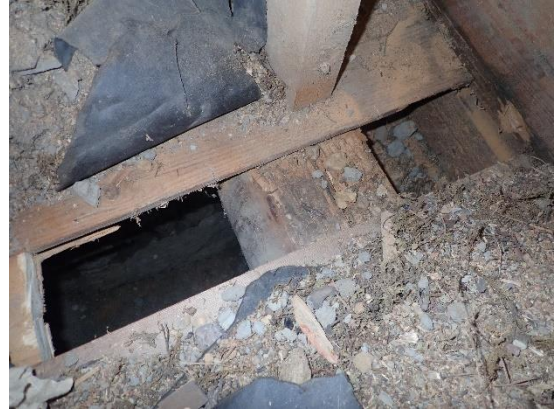
Kuva 17. Alapohjarakenteen alimpana kerroksen a on bitumipaperilla päällystetty pohjalaudoitus, rakenneavaus 6

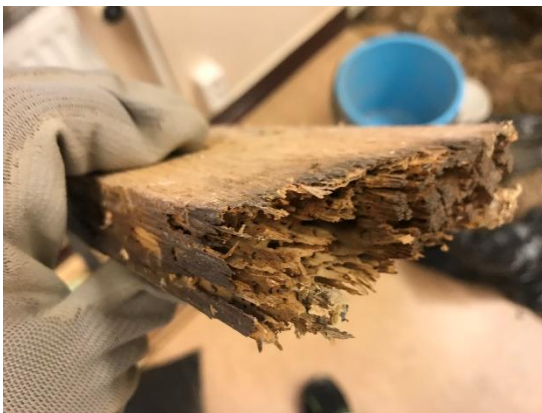
Kuva 18. Alapohjan laudoituksen laho- ja hyönteisvaurioita, rakenneavaus 6

Opettajahuoneen alapohjarakenne eroaa luokkien alapohjarakenteista. Betonilaatan sijasta alapohjarakenteen alimpana kerroksina ovat bitumipaperilla peitetty pohjalaudoitus sekä tuulettuva maapohjainen rossipohja. Rakenteen pohjalaudoissa havaittiin laho- ja hyönteisvaurioita. Alapohjan täyte on paksu ja raskas, jolloin jossain vaiheessa pohjalaudoitus voi pettää ja täyttö valua tuulettuvaan rossipohjaan. Pohjalaudoituksen vaurioitumisen on mahdollisesti aiheuttanut ulkoseinäliittymässä ilmavirtausten mukanaan kuljettaman kosteuden tiivistyminen lämpimän ja kylmän rakenteen rajapinnassa. Tuulettuvan rossipohjan maapinnalla havaittiin herkästi kosteuden vaikutuksesta mikrobivaurioituvaa orgaanista rakennusjätettä. Alapohja- ja ulkoseinäliittymät sekä ulkoseinän hirsirakenne ovat epätiivitä, jolloin rakenteista ja maaperästä voi kulkeutua sisäilmaan epäpuhtauksia.

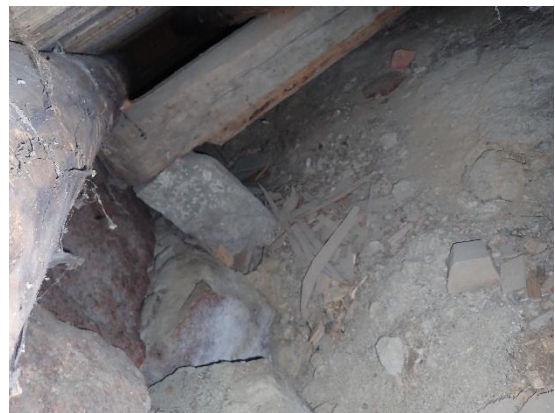
Kuva 19. Tuulettuva rossipohjan maapinnalla puulastuja, rakenneavaus 6

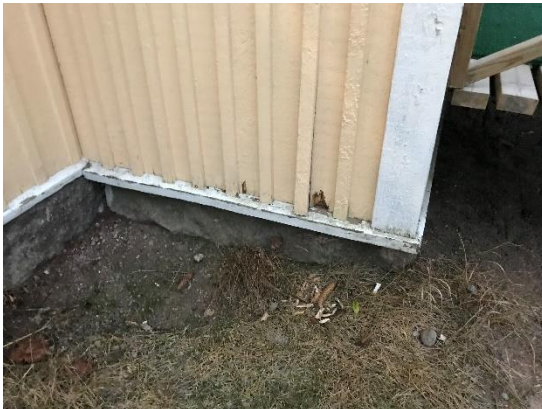
- Ulkoverouksessa havaittiin lahoa noin 50 mm korkeudelle ulkoverhouksen alareunasta.
- Rakennearvaus tehtiin tuulikaapin 119 ulkoseinän alaosan kohdalla. Kohdassa seinärakenteen takana on tuulettumaton rossipohja.
- Rakennearvauksella todettu rakenne ulkoa sisälle päin:
 - ulkoverhoukslauta, noin 20 mm
 - puukoolaus/tuuletusrako, noin 35 mm
 - tuulensuojalevy, 12 mm
 - puurunko, 150 mm
 - tuulettumaton rossipohja

Kuva 20. Lahovaurioitunut ulkovuoraus rakenneavauksen 7 kohdalla

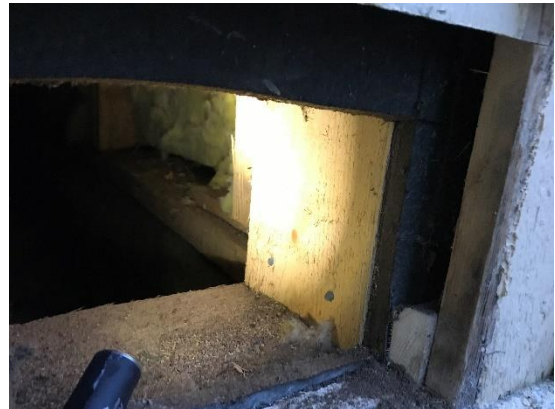
Kuva 21. Ulkoseinärakenne rakenneavauksen 7 kohdalla

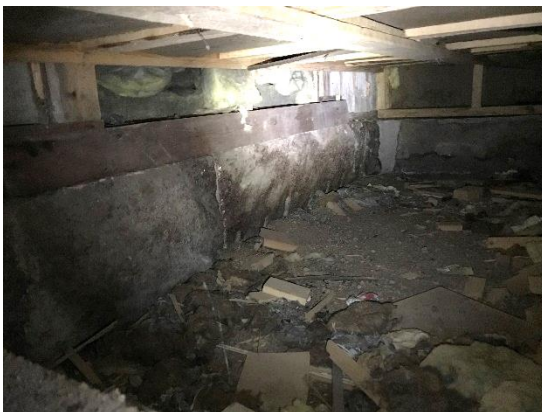
- Tuulettumattomassa tilassa havaittiin rakennusjätettä maapohjan päällä.
 - Tuulikaapin alapohjan tuulensuojalevy roikkui paikoin reunoilta.
 - Tuulikaapin kohdalla alapohja-ulkoseinä -liittymä vaikuttaa aistinvaraisesti arvioituna epätiiviiltä.

Kuva 22. Rakennusjätettä maapohjan päällä, alapohjassa roikkuva tuulensuojalevy, rakenneavaus 7

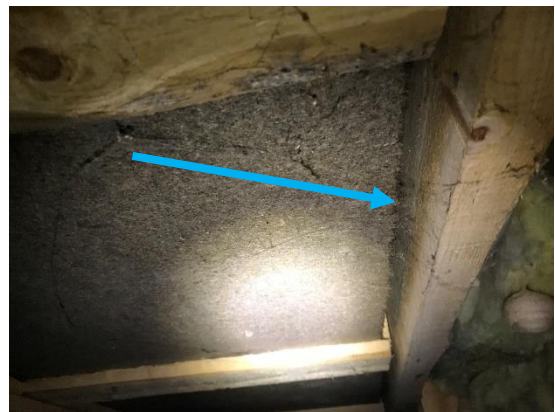
Kuva 23. Epätiivis alapohjaliittymä, rakenneavaus 7

Tuulikaapin kohdalla ulkoseinäverhoilu on alaosaan lahovaurioitunut. Tuulikaapin tuulettumattomassa alapohjatilassa on orgaanista rakennusjätettä, joka voi kostean maapohjan päällä mikrobivaurioitua. Koska tuulikaapin alapohja-ulkoseinä -liittymä on epätiivis, voi tuulettumattomasta tilasta ja maaperästä kulkeutua sisäilmaan epäpuhtauksia paine-eroista aiheutuvien ilmavirtausten mukana.

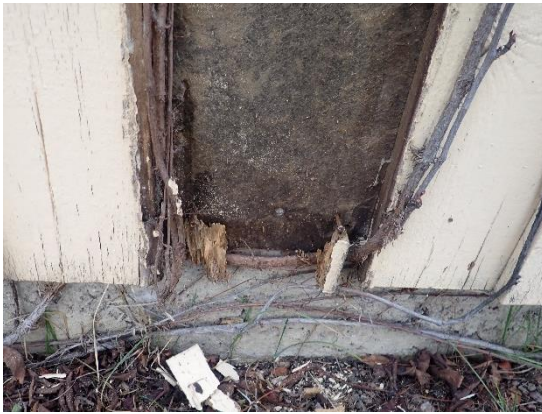
Kuva 24. Rakenneavauskohta 8 lisäsiiven ulkoseinässä

- **Rakenneavaus 8, ulkoseinä**
 - Ulkovuorauksen alaosa on lahovaurioitunut.
 - Rakenneavaus tehtiin pukuhuoneen 117 kohdalle ulkoseinään.
 - Rakenneavauksella todettu rakenne ulkoa sisälle päin:

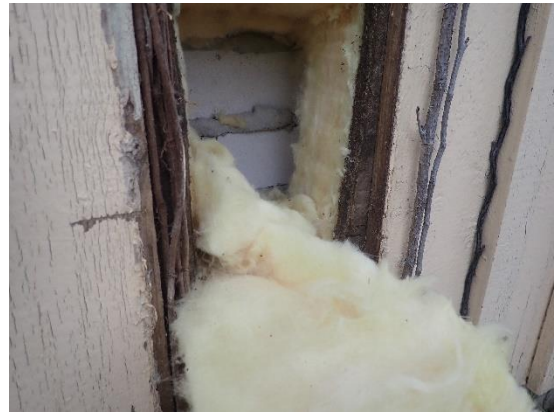
- Ulkoverhouksen ja tuulensuojalevyn välissä ei ole tuuletusrakoa.
 - Rakenneavauskohdassa tuulensuojalevy oli märkä.
 - Eristevilla on kiinni suoraan tiilipinnassa.

Kuva 25. Eristevilla on kiinni tiilipinnassa, rakenneavauskohta 8

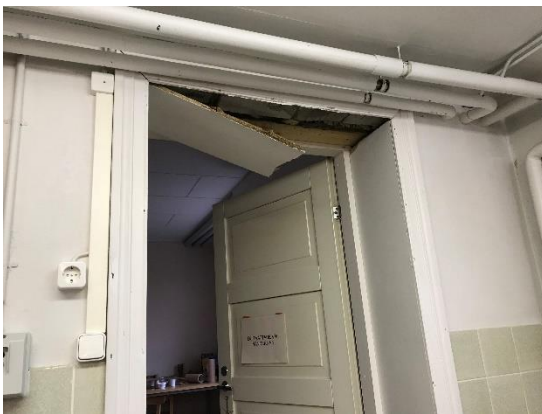
Kuva 26. Vanhan osan ja lisäsiiven liittymä pukuhuoneen 117 oviaukon kohdalla

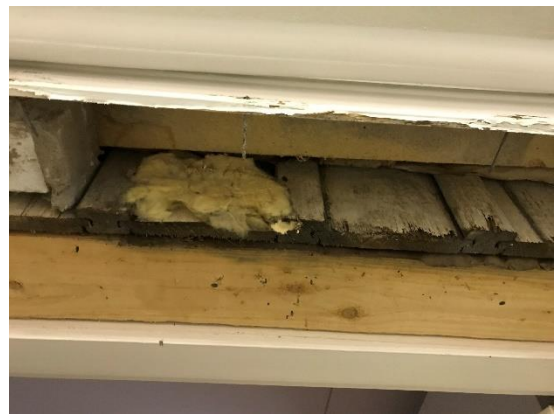
- Vanhan ulkoseinän ja lisäsiiven liittymä on epätiivis.
 - Pukuhuoneen pesutiloissa ei ole vesieristettä ja pintamateriaalit ovat tulleet teknisen käyttöikänsä päähän.

Kuva 27. Vanhan ulkoseinän ja lisäsiiven liittymä on epätiivis

Lisäsiiven ja vanhan ulkoseinän liittymäkohta havaittiin epätiiviiksi ja kohdassa havaittiin näkyvää mikrobikasvustoa pesuhuoneen oven päällä olevan levytyksen yläpinnalla. Epätiiviin liittymän kautta rakenteista ja mikrobivaurioita voi kulkeutua sisäilmaan epäpuhtauksia paine-eroista johtuvien ilmavirtausten mukana.

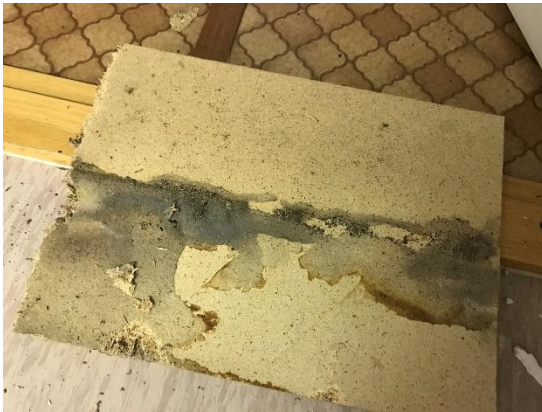
- Pukuhuone 117:
 - Luokan 115 ja lisäsiiven välissä on liittymä vanhan ja uuden rakenteen välillä.
 - Pukuhuoneen 117 oviaukon kohdalla yläsmyygin levytyksessä havaittiin kosteuden aiheuttamaa levyn turpoamista. Smyygin levyn taustalla havaittiin kosteuden aiheuttamia jälkiä ja näkyvää mikrobikasvustoa.

Kuva 28. Pukuhuoneen 117 oviaukon smyygin taustan näkyvää mikrobikasvustoa

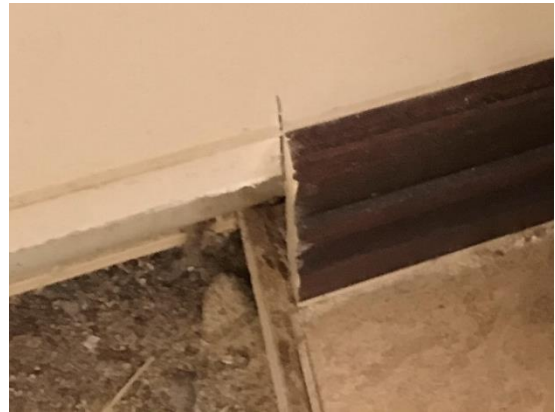
Kuva 29. Alapohjan ja ulkoseinän epätiivis liittyminen
