KUGGOM PÄIVÄKOTI

KOSTEUS- JA SISÄILMATEKNINEN KUNTOTUTKIMUS

Projekti	Kuggom päiväkotii, kuntotutkimus
Projekti nro	1510063408
Asiakirjatyyppi	Tutkimusraportti
Versio	1
Päivämäärä	21.5.2021
Laatija	Johanna Tamminen
Tarkastaja	Tapani Moilanen
Hyväksyjä	Tilaaaja

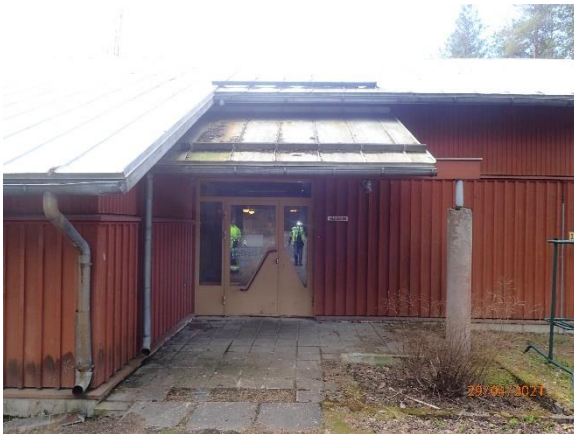
Kuva 4. **Rakennuksen sokkeli on paikoin hyvin matala**

- Matala sokkelikorkeus lisää rakenteiden kosteusvaurioitumisen riskiä. Sokkelien vierustoilla maanpinnat tulisi muotoilla siten, että maanpinta viettää riittävästi rakennuksesta pois päin. Samassa yhteydessä suositellaan lisättäväksi sokkelin viereen erotuskaista ja tarvittaessa salaojitus, jos sitä ei ole. Betoniset kasvikaualot pääoven vierestä suositellaan poistettaviksi.

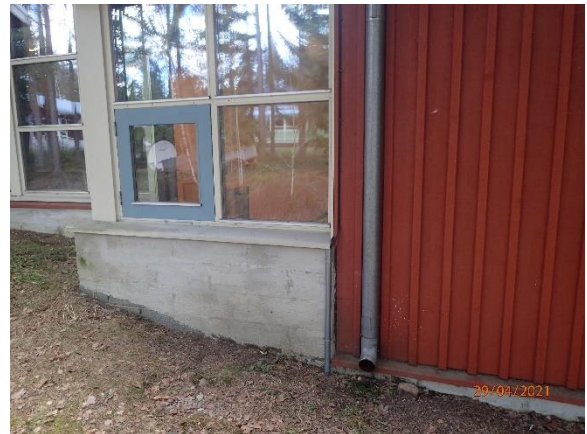
Kuva 5. **Kattovedet ohjautuvat rakennuksen vierustalle**

- Kattovesien ohjautuminen sokkelin vierustalle aiheuttaa kosteusrasitusta sokkeli/alapohjarakenteeseen. Sadevesijärjestelmä suositellaan uusittavaksi siten, että sadevedet ohjataan hallitusti rakennuksesta pois päin.

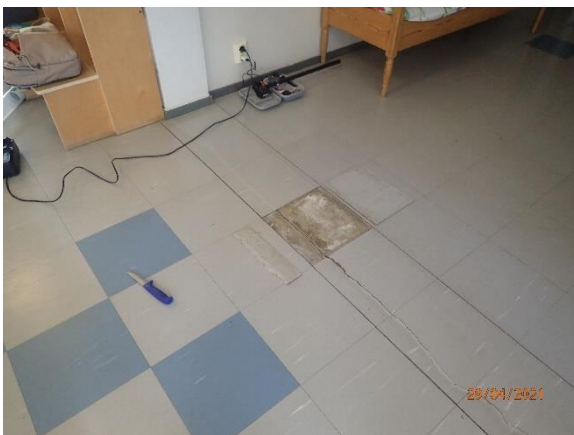
Kuva 6. **Halkeamia alapohjassa vanhan ja laajennusosan liittymässä**

- Laajennusosan ja vanhan osan välissä oleva liitos on ainakin alapohjarakenteessa epätiivis. Samoin on todennäköisesti vanhan ulkoseinän ja yläpohjan kohdalla. Halkeamia havaittiin alapohjalaatassa lisäksi laajennusosan pitkittäisen väliseinän kohdalla. Näiden epätiivisyyden kautta voi kulkeutua sisäilmaan epäpuhtauksia maaperästä ja rakenteista. Vanhan ja uuden osan liittyjä vanhan ulkoseinän kohdalla suositellaan avattavaksi kokonaan ja korjattavaksi siten, ettei rakenteeseen jää epätiivisyyden kohtia. Alapohjan kohdalla liittyjä ja kaikki halkeamakohdat suositellaan tiivistettäväksi.

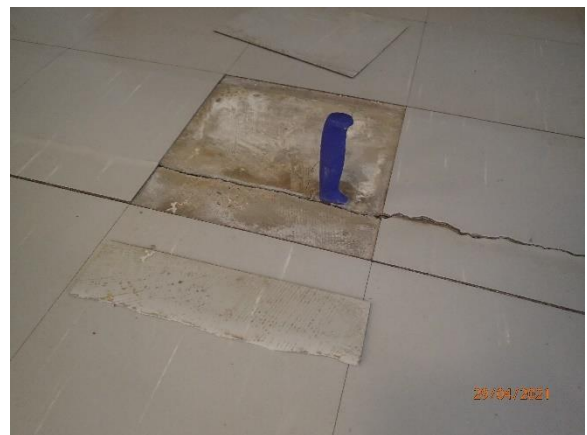
Kuva 7. **Laajenusosan liittymän halkeama on syvä**

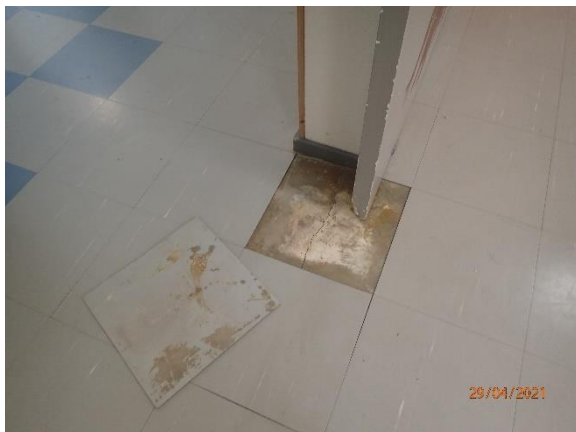
Kuva 8. Alapohjan kostea kohta, jossa pinnoitteen liima on vaurioitunut kosteuden vaikutuksesta

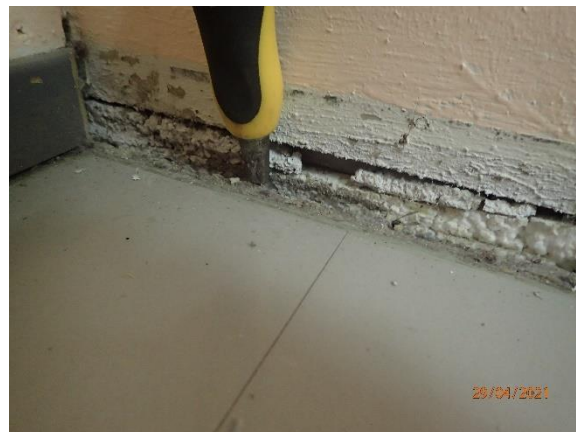
Kuva 9. Epätiivis alapohja-ulkoseinälittyjä itäsiiven luokassa

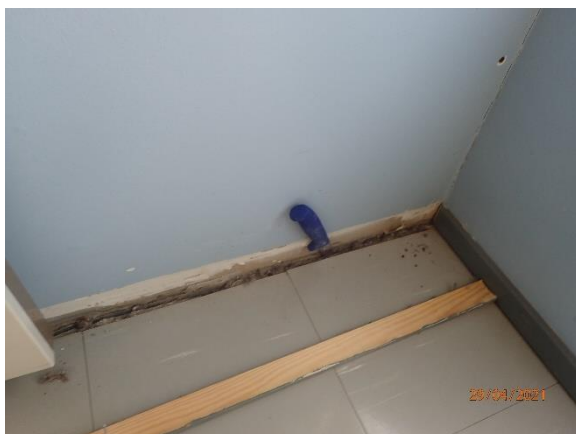
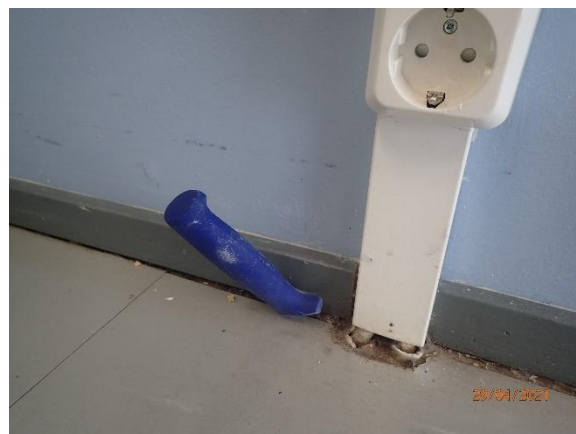
Kuva 10. Epätiivis liittyjä laajennusosan suuressa luokassa

Kuva 11. Epätiivis liittyjä laajennusosan suuressa luokassa

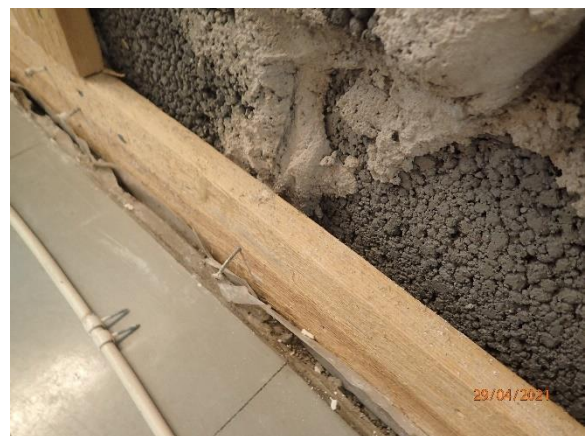
Kuva 13. **Maanvastaisen seinän ja alapohjan liittymässä on rako**

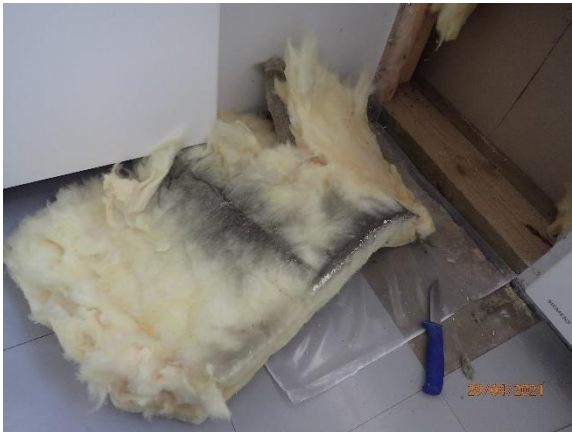
Kuva 16. **Rakenneavaus 6, kanslia, ilmavuotojen aiheuttamia tummentumia seinäeristeessä**

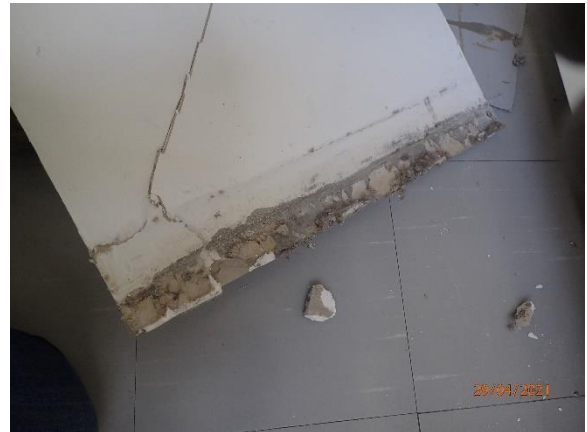
Kuva 17. **Kanslian kohdalla lattian betonilaatta on valettu kipsilevyä vasten**

Ulkoseinien alaosan rakenteista otetuista materiaalinäytteistä analysoitiin viitteitä mikrobivaurioita. Laajennusosan kanslian ulkoseinän sisäpuolinen kipsilevy on kosteusvaurioitunut ja mahdollisesti myös mikrobivaurioitunut jo siinä vaiheessa, kun alapohjan betonipintalaatta on valettu sitä vasten.

Toimenpide-ehdotuksina suositellaan vähintään ulkoseinän ja alapohjalaatan liittymien tiivistyskorjausta. Laajempaa peruskorjauksena suositellaan ulkoseinien alaosien mikrobivaurioituneiden rakenteiden purkamista ja uusimista.

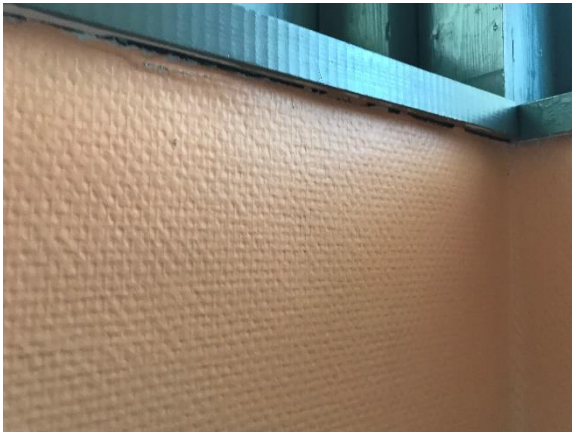
Kuva 18. **Ikkunan epätiivis liittymä, kohdasta heikkoa ilmavirtausta sisäilmaan päin**

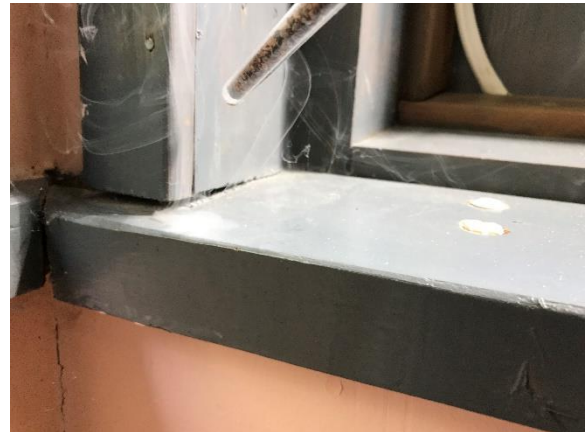
Kuva 19. **Heikkoa ilmavirtausta itäsiiven ikkunaliittymästä sisäilmaan päin**

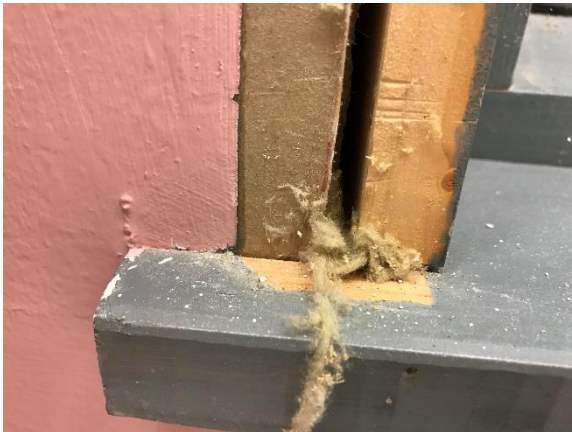
Kuva 20. **Epätiivis ikkunaliittymä**

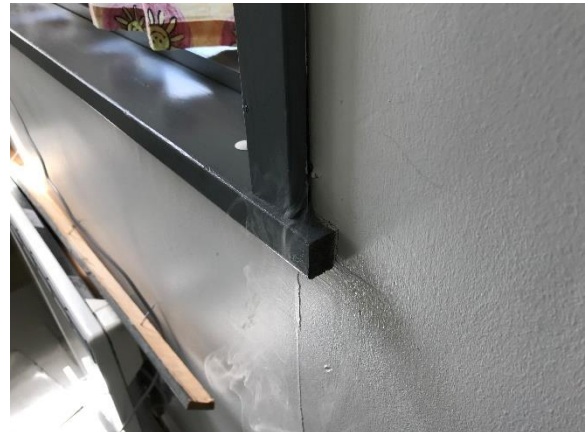
Kuva 21. **Epätiivis ikkunaliittymä kansliassa, kohdassa heikkoa ilmavirtausta rakenteesta sisäilmaan päin**

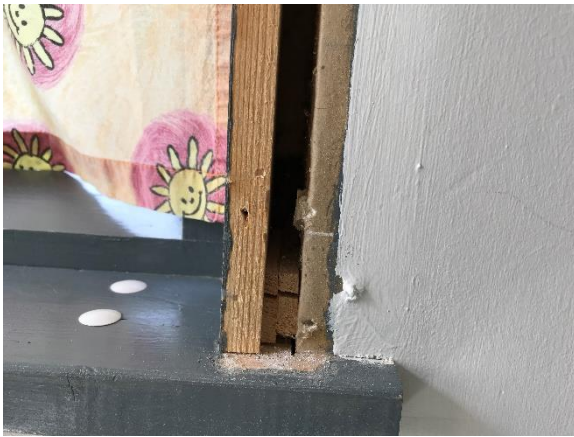
Kuva 22. **Kanslian epätiivis ikkunaliittymä**

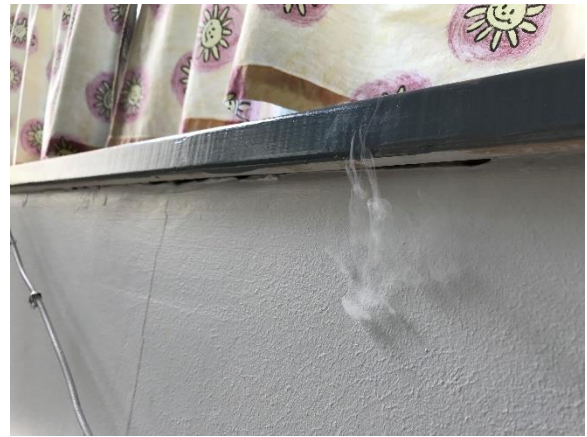
Kuva 23. **Epätiivis ikkunaliittymä**

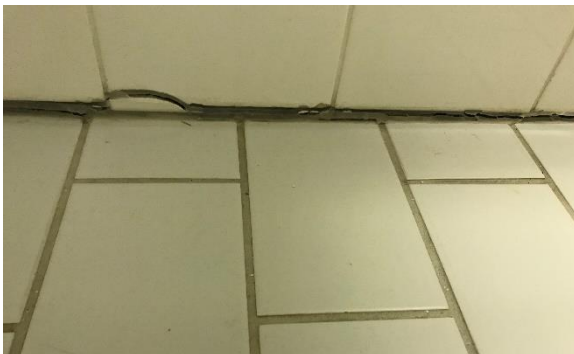
Kuva 24. **Saumauksen ja laatan halkeilua seinän ja lattian välisessä liittymässä wc:ssä**

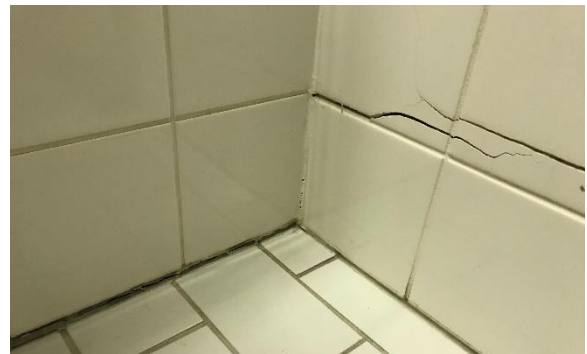
Kuva 25. **Haljonneita seinälaattoja wc-tilassa**

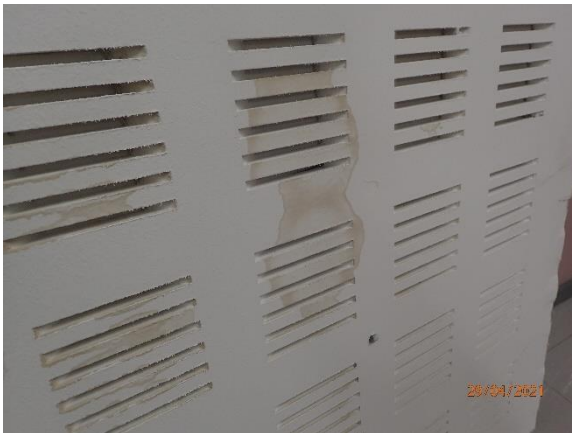
Kuva 26. **Luokan alakattolevyn kosteusjälkiä**

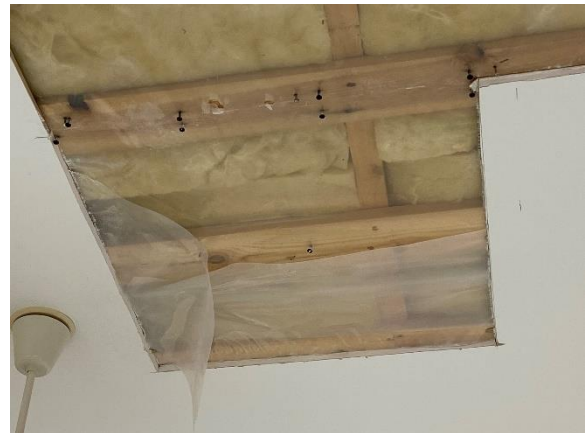
Kuva 27. **Rakenneavaus 5, höyrinsulun saumojen liittymät ovat epätiiviyttä**

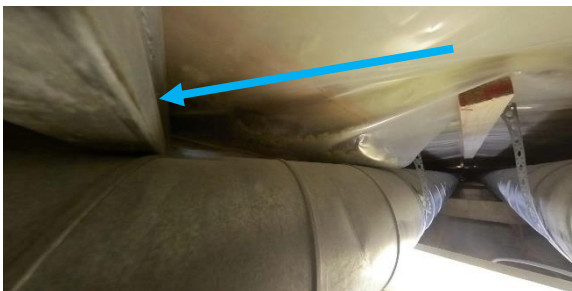
Kuva 28. **Epätiivis höyrinsulkumuovi käytävän alakattotilassa, yläpohja eristeet pudonneet höyrinsulkumuovien päälle**

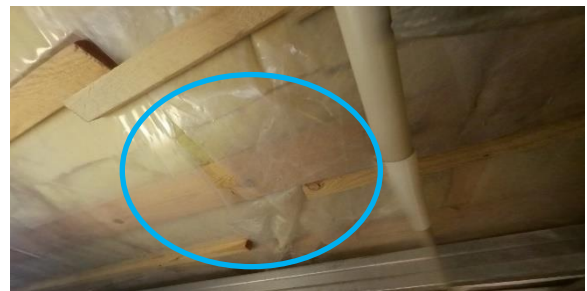
Kuva 29. **Käytävän kohdalla höyrinsulkumuovien liittymäkohdassa suuri rako**

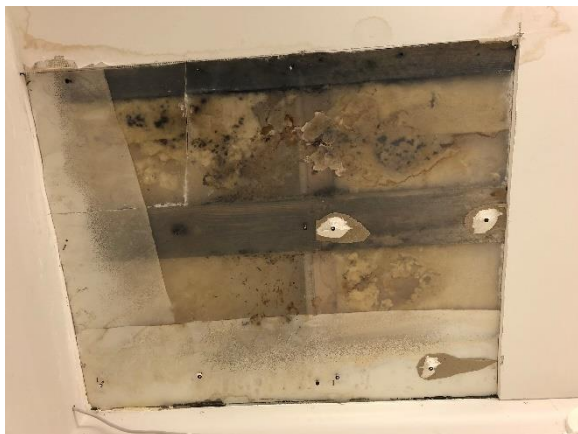
- Varaston yläpohjaan tehdyssä rakenneavauksessa 1 havaittiin yläpohjan materiaaleissa näkyviä kosteus- ja mikrobivaurioita sekä runsaasti jyrsijöiden jätöksiä. Yläpohjan rakennemateriaalit olivat avauskohdassa vesimärkiä. Alakattolevyn taustapinnasta otetusta materiaalmikrobinäytteestä (mMKB1) analysoitiin viite mikrobivauriosta.

Kuva 30. **Rakenneavaus 1, näkyviä kosteus- ja mikrobivaurioita yläpohjarakenteissa**

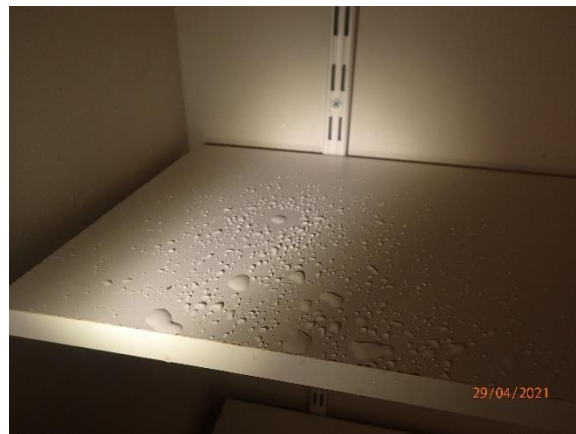
Kuva 31. **Rakenneavauksen 1 kohdalla yläpohjan rakenne on vesimärkä, avauskohdan alapuolelle kertyi avauksen jälkeen vesilammikko**

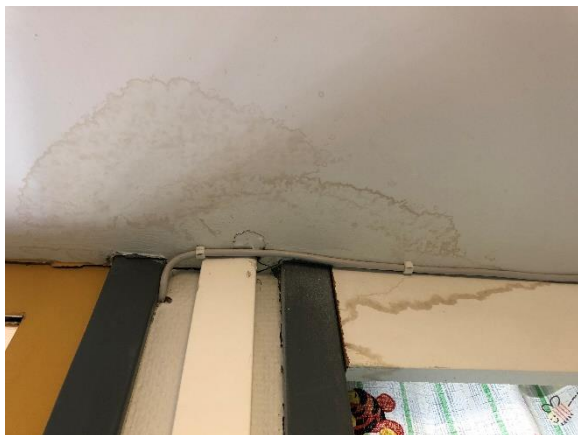
Kuva 32. **Kosteusjälkiä aulan katossa**

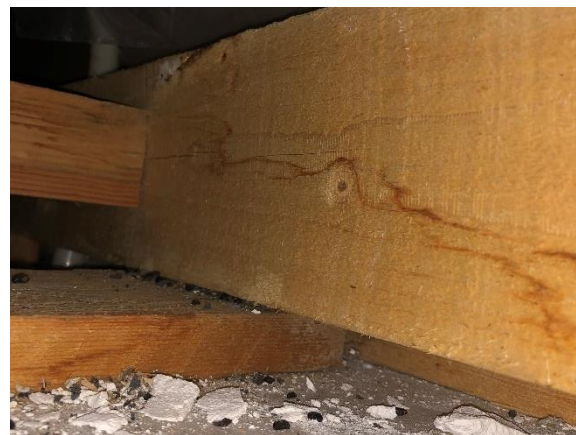
Kuva 33. **Kosteusjälkiä aulan alakaton puurakenteissa sekä jyrsijöiden jätöksiä alakattolevyn päällä**

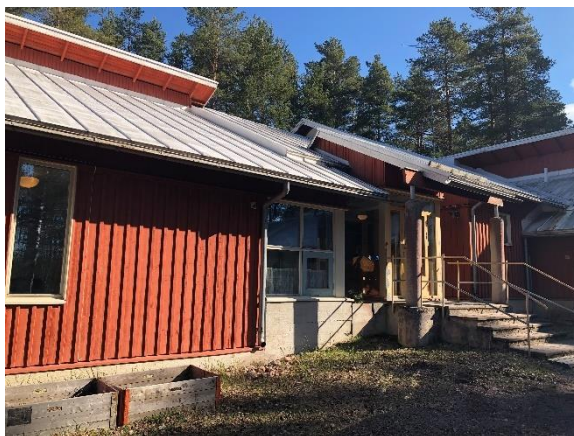
Kuva 34. **Vesikaton moninaiset muodot, liittymät ja jiirit ovat riskirakenteita**

Vesikaton vuodot ovat aiheuttaneet yläpohjaan laajoja kosteusvaurioita. Vuotokohdat ovat näkyviä ja ne tulisi korjata mahdollisimman pian. Vesikaton yleinen kunto ja kaikki riskirakenteet, kuten jiirit, liittymät ulkoseiniin ja läpiviennit tulisi tarkistaa mahdollisimman pian. Vesikaton korjausten yhteydessä on suositeltavaa uusita heikkokuntoinen vedenpoistojärjestelmä, kattoturvatuotteet ja lumiesteet.

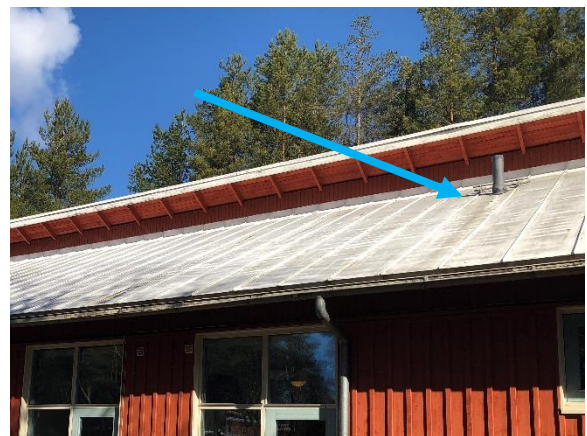
Kuva 35. **Vesikaton läpivienti, jonka alapuolella alakattossa havaittiin kosteusjälkiä**

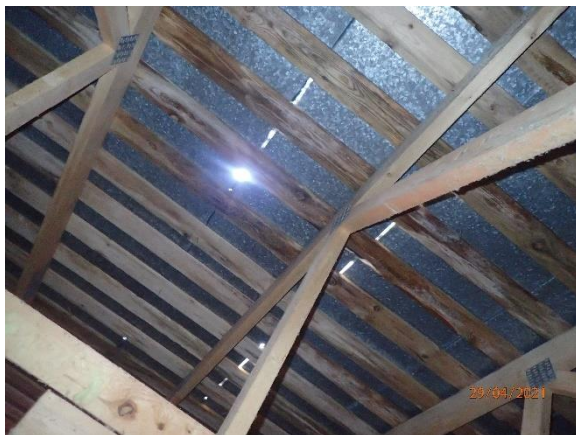
Kuva 36. **Vesikaton saumojen epätiivelyskohdat**

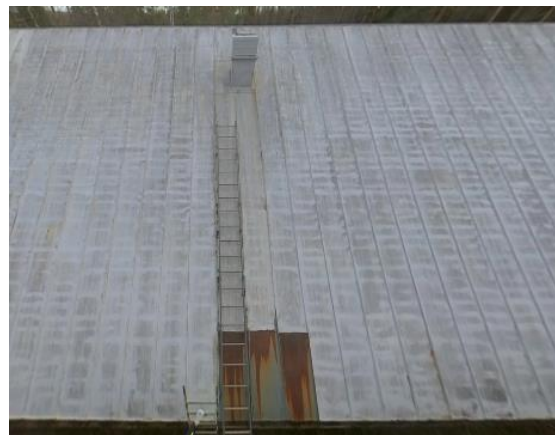
Kuva 37. **Vesikatto vuotaa lapetikkaiden kohdilla**

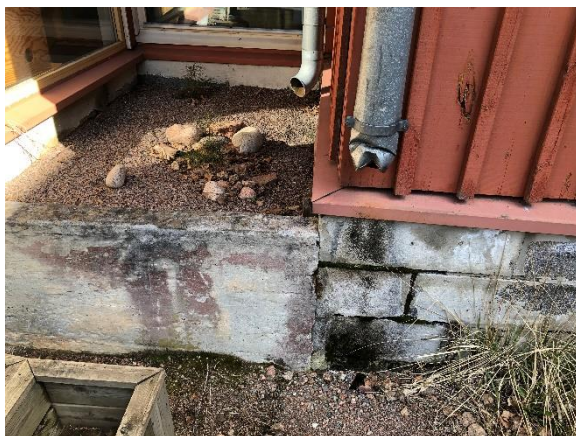
Kuva 38. **Sadevesijärjestelmä ohjaa kattovedet liian lähelle rakenteita**

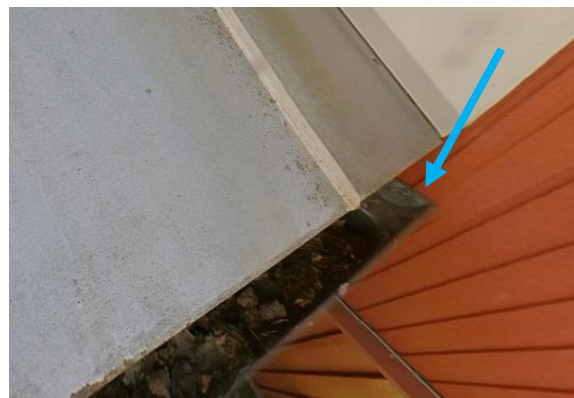
Kuva 39. **Roskaisen vesikourun pääty on kiinni ulkoseinässä**

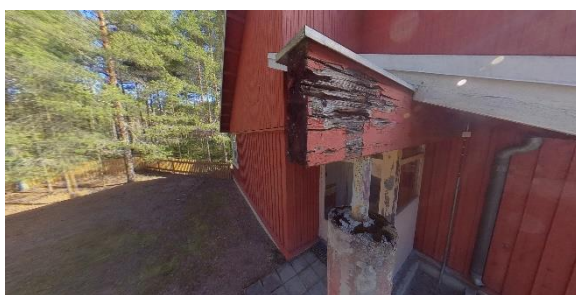
Kuva 40. **Laho liimapuupalkin pää katoksessa**

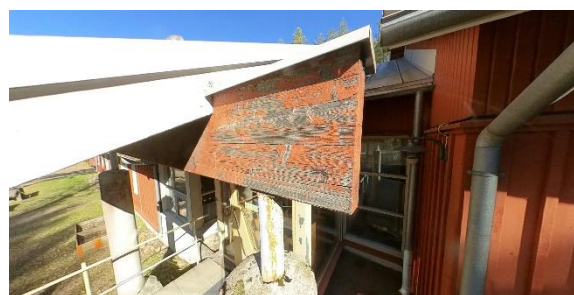
Kuva 41. **Katoksen heikkokuntoisia rakenteita**

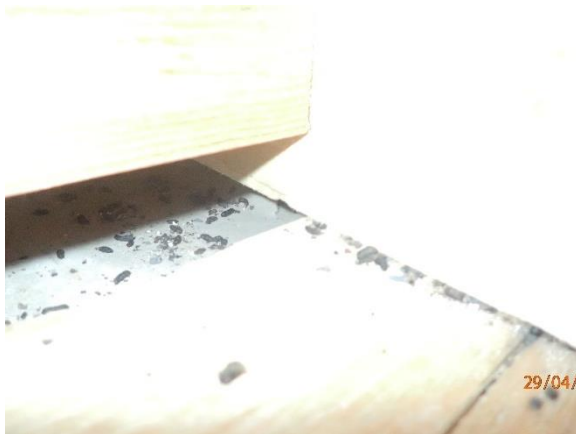
Kuva 42. **Runsaasti jyrsijöiden ulosteita alakattolevyn päällä**

Tiloissa ja rakenteissa havaittiin runsaasti jälkiä jyrsijöistä, kuten niiden jätöksiä ja pesiä eristeissä. Lämmityskaudella jyrsijät hakeutuvat rakennuksiin. Rakennus sijaitsee metsäisellä alueella, jossa jyrsijät luontaisesti viihtyvät. Lintujen ruokkiminen tarjoaa niille ravintoa ja saa ne entistä helpommin hakeutumaan läheisiin rakennuksiin. Rakennuksissa ne voivat jyrsiä rakenteita kuten höyrynsulkumuovia ja suojaamattomia sähköjohtoja sekä levittää tauteja. Hajuhaittaa voi ilmetä, jos niiden pesiä on rakenteissa runsaasti. Niiltä osin kuin on mahdollista, tulisi jyrsijöiden ulosteet siivota tiloista pois, niiden mahdolliset kulkuaukot sisätiloihin sulkea, aukot jyrsijäverkoissa korjata ja lopettaa lintujen ruokkiminen rakennuksen läheisyydessä.

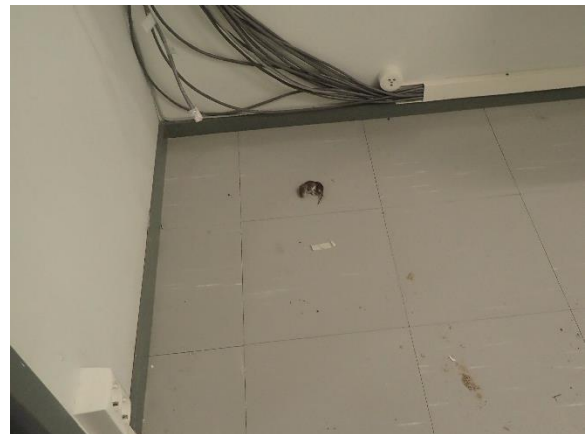
Kuva 43. **Kuollut jyrsijä varaston lattialla**

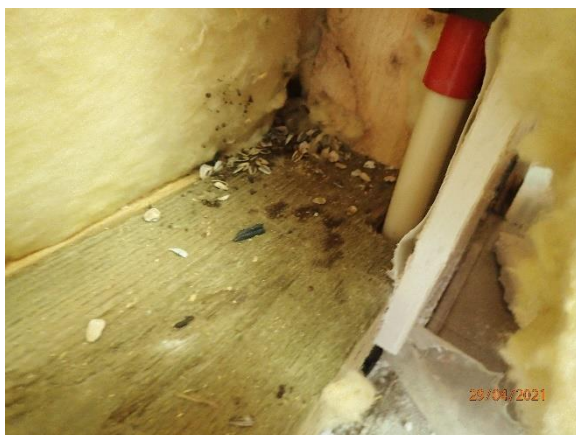
Kuva 44. **Jyrsijöiden jättämiä jälkiä ulkoseinän eristekerroksessa**

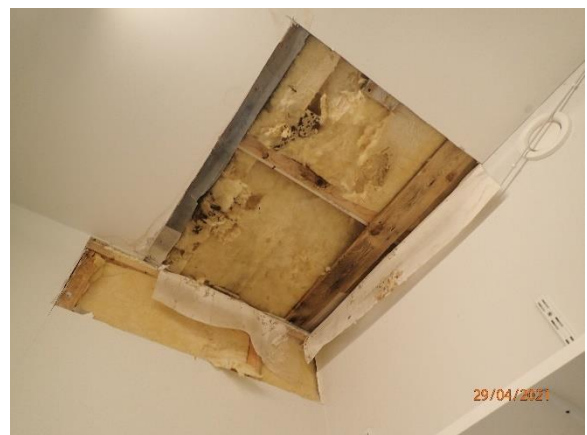
Kuva 45. **Jyrsijöiden jätöksiä yläpohjaeristeessä höyrynsulkumuovin päällä**

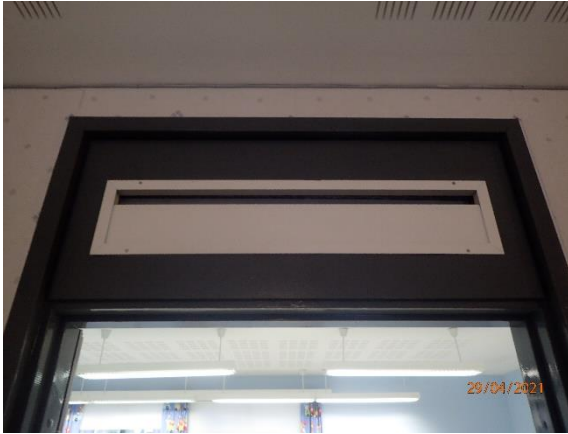
Kuva 46. **Siirtoilmaventtiili luokan ja käytävän väliseinässä**

Luokkien ja käytävän välisissä siirtoilmaventtiileissä on äänenvaimennuseristeinä mineraalivillaeristettä. Siirtoilmaventtiilien kohdilla havaittiin ilmapirtausta käytävästä luokkatilaan päin. Pinnoittamattomasta eristevillasta voi irrota kuituja sisäilmaan ilmapirtausten vaikutuksesta. Siirtoilmaventtiilit suositellaan korvattaviksi uusilla.

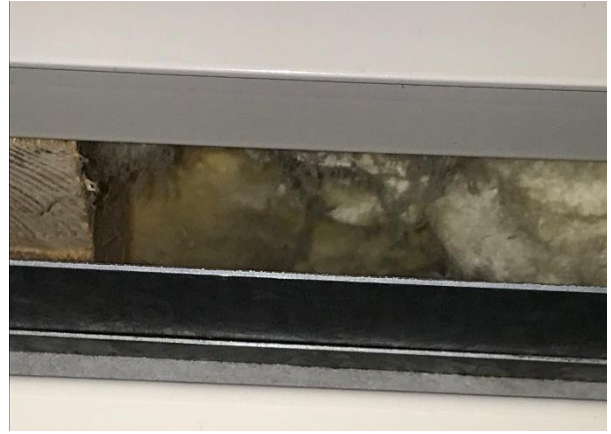
Kuva 47. **Avointa ääneneristysvillaa venttiilin sisäpuolella**
