KUGGOMIN PERINNEKESKUS
Rakennushistoriallinen selvitys opiston rakennuksista
12.3.2024
Loviisan kaupunki, Kaupunkisuunnitteluosasto

dnro 553/10.02.03/2023
LIITE-BILAGA 81-04
EKIL-NLIN 26.9.2024/§ 134

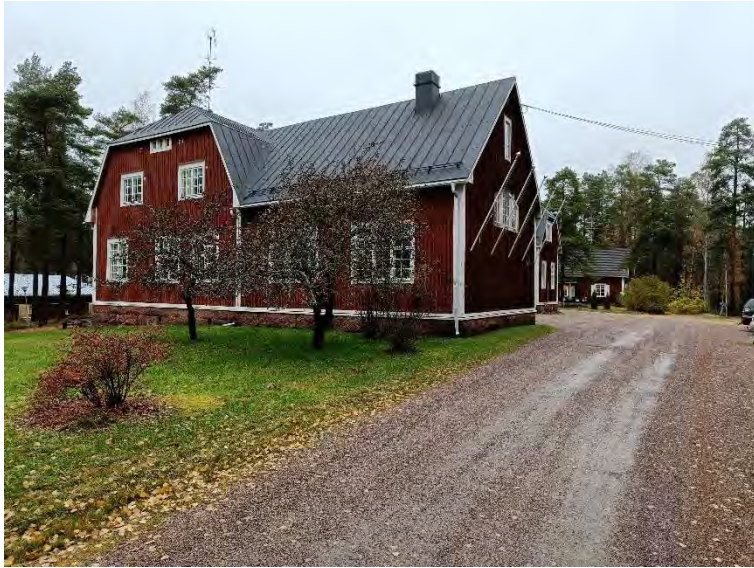
Rakennuksen peltikate on ilmeisesti pääosin alkuperäinen. Sitä on kuitenkin jouduttu osin uusimaan mm. sisäjiirien kohdalta.

Kuva 9. Päärakennus etelästä saavuttaessa.

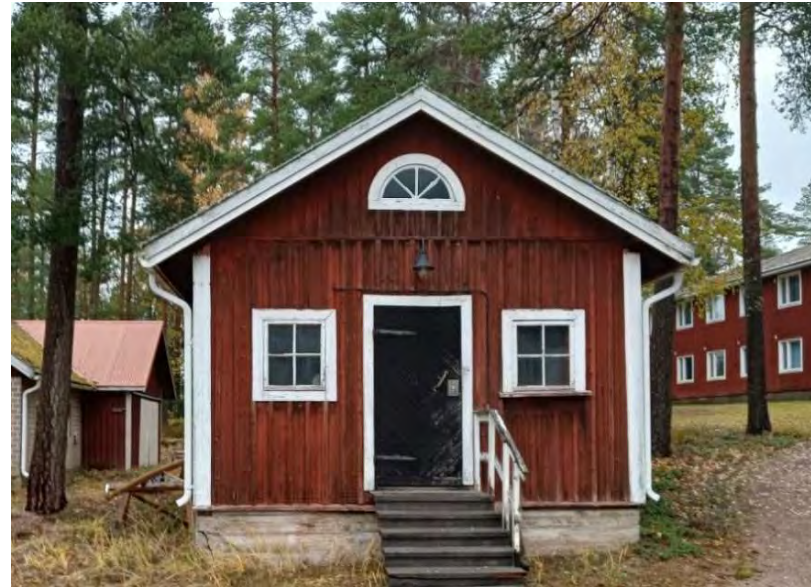
Kunniltaan rakennus on kohtuullisessa kunnossa. Perustukset ovat olleet riittävän korkeat ja vesikate pitänyt suojaten kosteusvaurioilta. Julkisivut ovat patinoituneet kauniisti. Vesikatteenä on ollut aluksi päre, tämän päälle on myöhemmin asennettu betonitiilikate, joka on kuitenkin nykyisellään käyttökänsä päässä ja vaatii vähintäänkin tarkastuksen.

Kuva 21. Veistämön päätyjulkisivu.

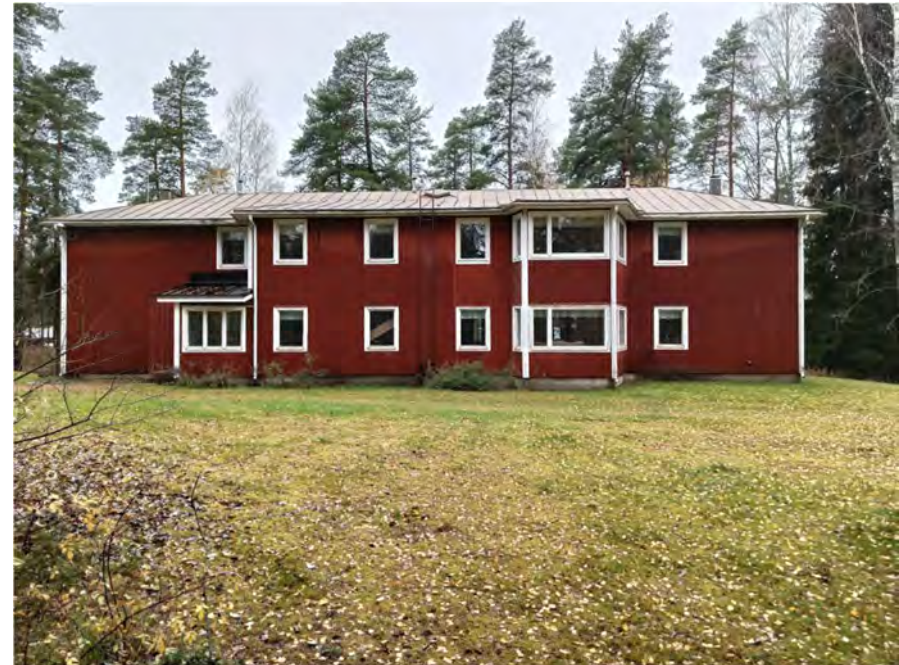
Vuosituhanen vaihteessa rakennusta lisäeristettiin asentamalla n. 30 mm uretaanilevytyks sisäpuolelle. Rakennuksen sisäseinien pinnat uusittiin tämän myötä, aulatiloihin asennettiin samassa yhteydessä parketti. Yläpohjan tuuletusta pyrittiin samalla parantamaan. Yläpohja on kuitenkin ollut jatkossakin rakenteellisesti ongelmallinen. Rakennepaksuus on hyvin ohut ja sisältä tuleva lämpö on aiheuttanut kondensoitumista peltikaton alapintaan. Seinärakennetta on tämän johdosta jouduttu avaamaan ja uusimaan rakenteita.

Ramboll Finland on tehnyt kuntoarvion rakennuksesta 2000-luvulla ja todennut sen olevan kallis ja työläs kunnostettavaksi ja siten purkukuntoinen.

Kuva 45. Tyttöjen majoitustalon sisääntulojulkisivu. Toisen kerroksen erkkerin vasemmalla puolella ikkuna on uusittu ja seinää korjattu vesivahingon johdosta.

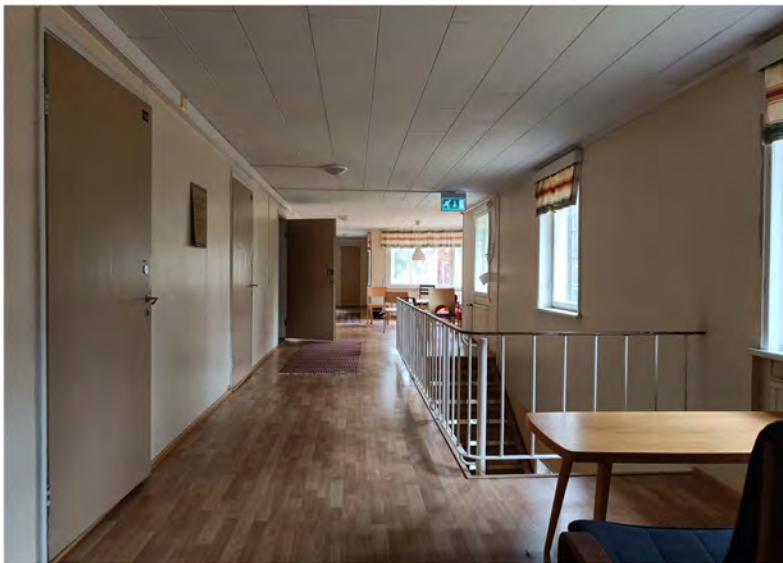
Kuva 47. Toisen kerroksen aula. Poistumiskyttin kohdalla oleva ulkoseinä on kertaalleen avattu kosteusongelmien takia.

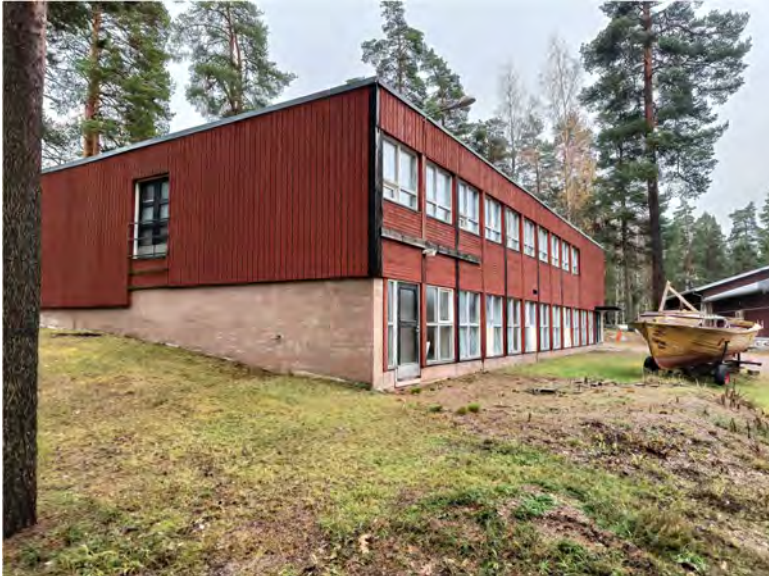
Rakennus on kärsinyt sisäilmaongelmista. Tasakatto on ollut rakenteellisesti ongelmallinen ja rakennus on ollut vuosia käyttökiellossa. Nykyisellään kattorakenne on osittain sortunut ja rakennus on siten purkukuntoinen. Huomioitavaa purkutöissä on, että alueen sähkökeskus on tässä rakennuksessa.

Kuva 52. Poikien asuntola pohjoisesta kuvattuna.

- Tasakattonen Poikien asuntola rakennettiin rinteeseen vuonna 1974. Kellarikerros on betonirakenteinen, sen päällä oleva puurakenteinen kerros on tasakattonen. Rakennus on kärsinyt sisäilmaongelmista ja katto on osin sortunut. Rakennus on purkukuntoinen.
