MUUTOKSENHAKUKIRJELMÄ YMPÄRISTÖLUPA-ASIASSA

Etelä-Suomen aluehallintoviraston päätös 16.2.2018, Nro 27/2018/1,
dnro ESAVI/7133/2017

Havainnot valokuvineen Valkon sataman viereiseltä asuinalueelta (kuvat otettu 2.3.2018 H.L. ja M.Ö.)

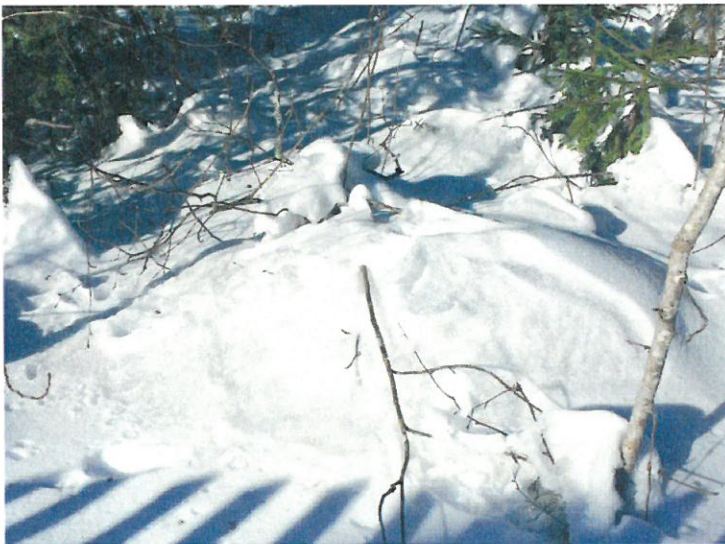
ELY:lle oli tehty valituksia hiilen käsittelyn aiheuttamasta pölyhaitasta lähialueen asuintalojen pihoilla. ELY:n tarkastaja Suvi Hjortin pyynnöstä käytiin (Heidi Lyytikäinen ja Maud Östman) kohteessa. Tehtiin havainnot hiilipölystä Svenäsintiellä, missä hiilen purkutoiminta oli käynnissä. Käveltiin myös väli Eestintie 1-26, sekä purkukohdasta pois päin aina Svenäsintie 176 asti.

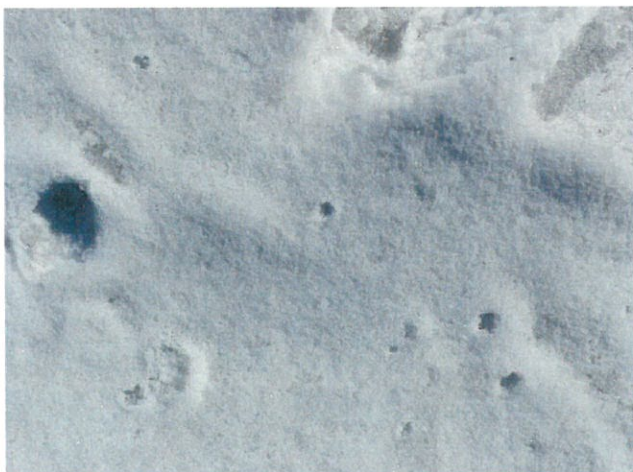
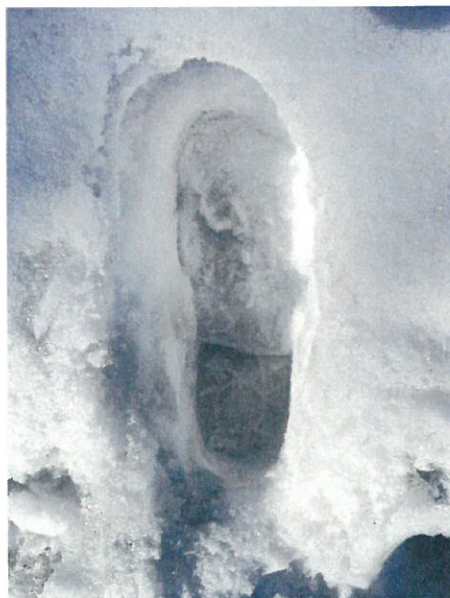
Eestintie 10 kohdalla: lumessa alkoi näkyä mustanharmaata hiilipölyä. Mitä lähemmäs Svenäsintietä tultiin, sitä selvempi oli lumessa näkyvä mustanharmaa pöly.

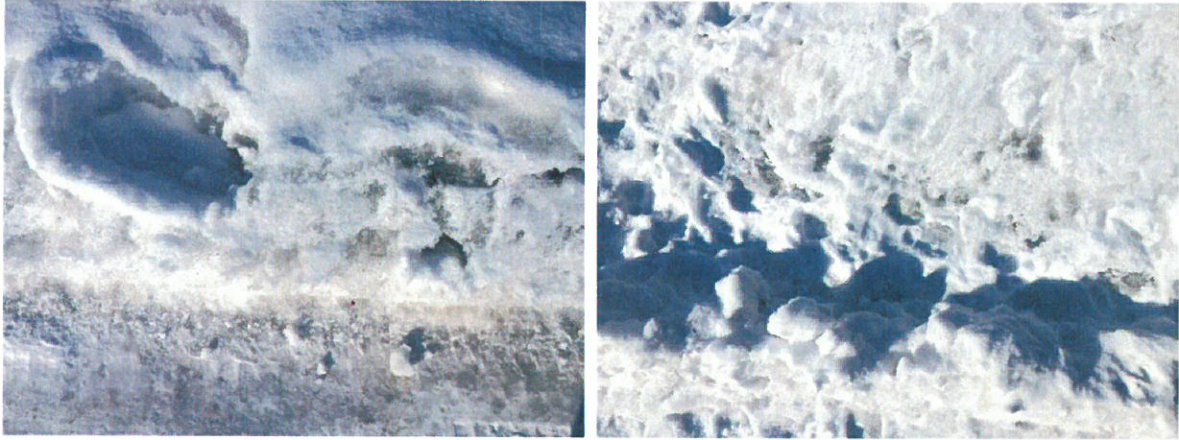
Eestintie 10 ja 2 välillä oli selvästi havaittavissa mustanharmaata hiilipölyä lumessa.

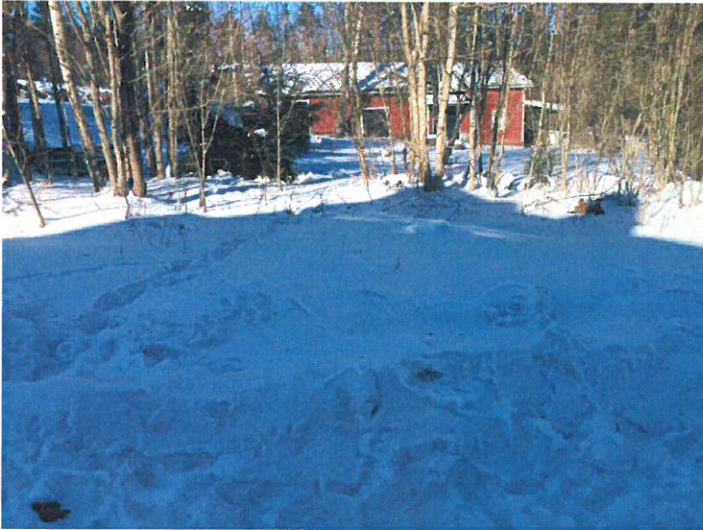
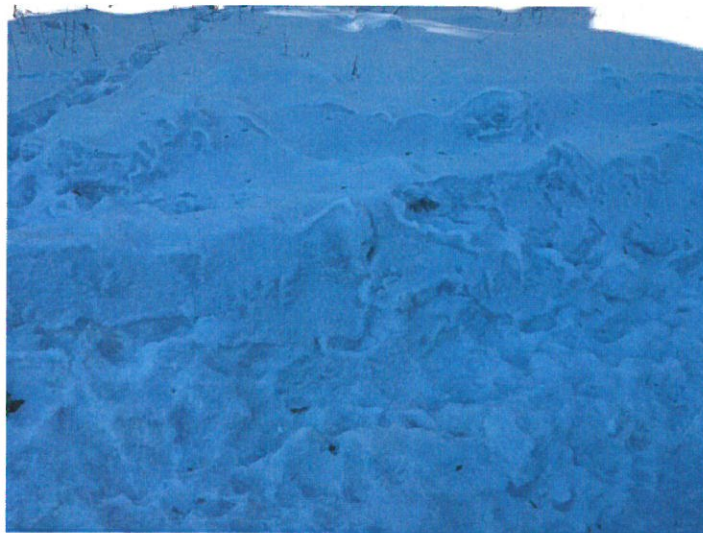
Eestintie 10 ja 2 välillä oli selvästi havaittavissa mustanharmaata hiilipölyä lumessa.

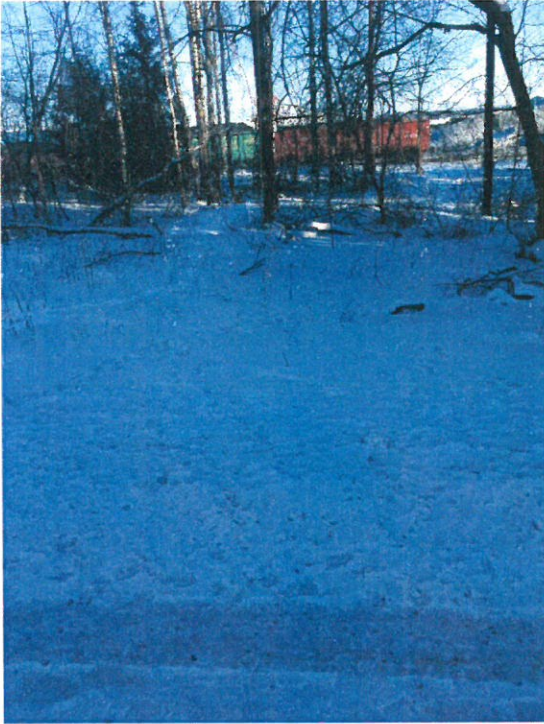
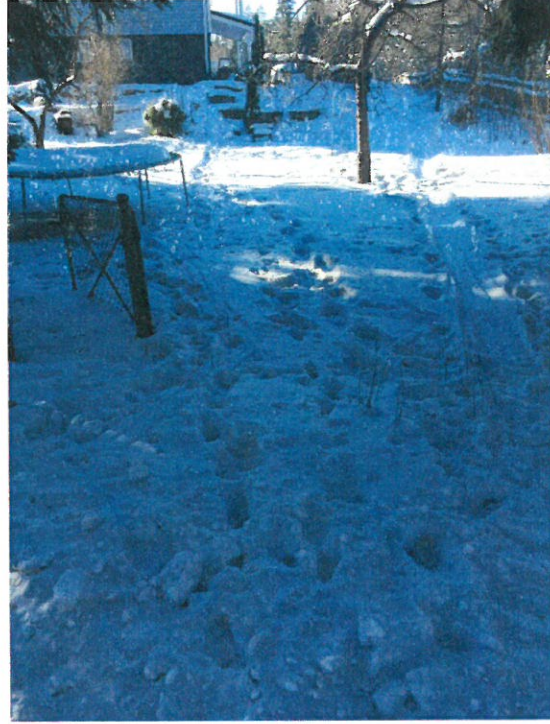
Eestintie 1, kiinteistön 1:13 suuntaan, oli selvästi havaittavissa mustanharmaata hiilipölyä lumessa.

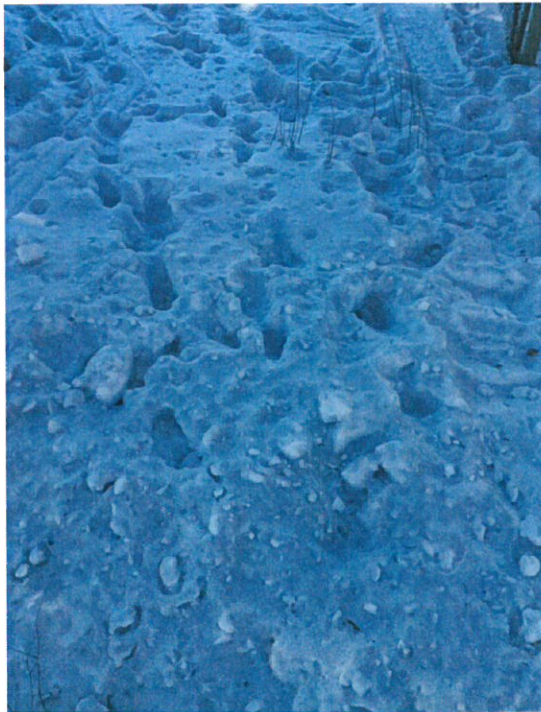
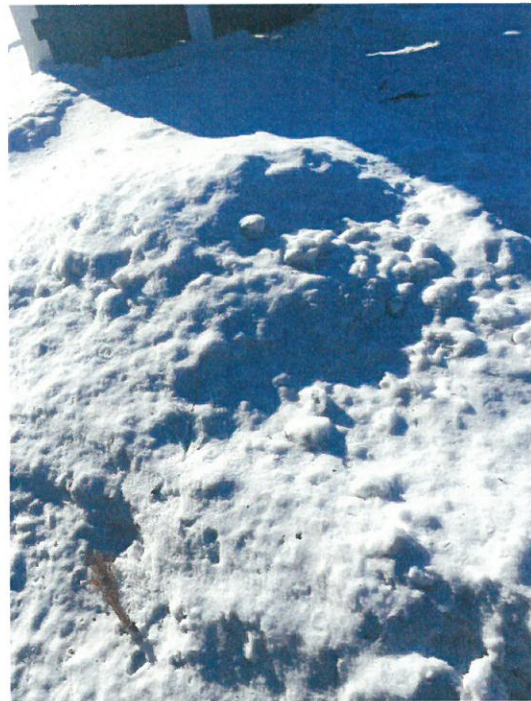
Risteys Eestintie-Svenäsintie, taustalla junavaunut. Kuva oikealla: Svenäsintieltä katsottuna, kiinteistö 1:190 pihalla oli selvästi havaittavissa mustanharmaata hiilipölyä lumessa.

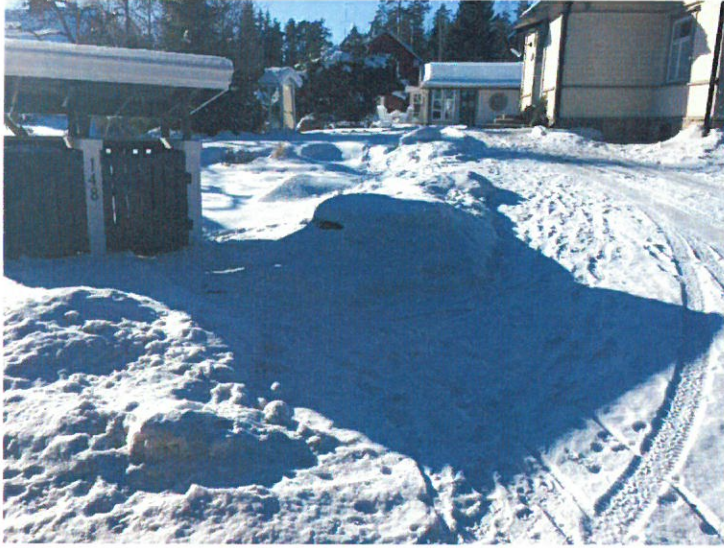
Kiinteistön 1:190 piha likaantunut hiilipölyllä. Kuva oikealla: Svenäsintieltä katsottuna, kiinteistö 1:36, jossa oli myös havaittavissa mustanharmaata hiilipölyä lumessa, vaikka kuvassa pöly ei selvästi näy.

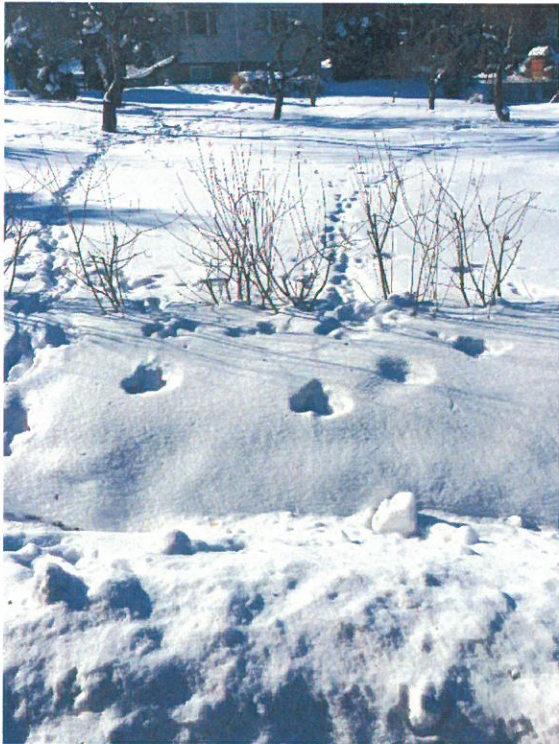
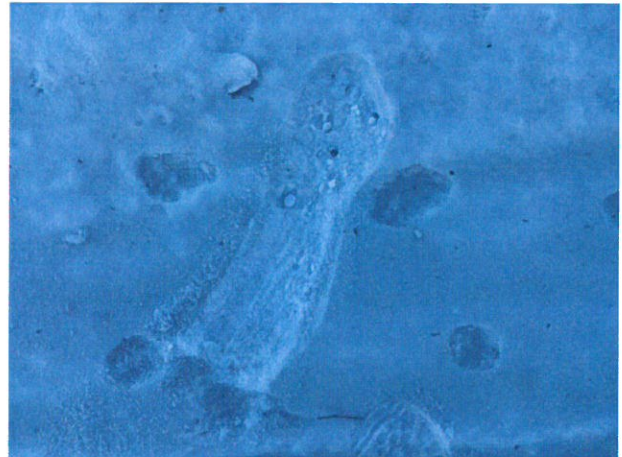
Svenäsintie 148 kohdalla, kiinteistö 1:36, oli havaittavissa mustanharmaata hiilipölyä lumessa.

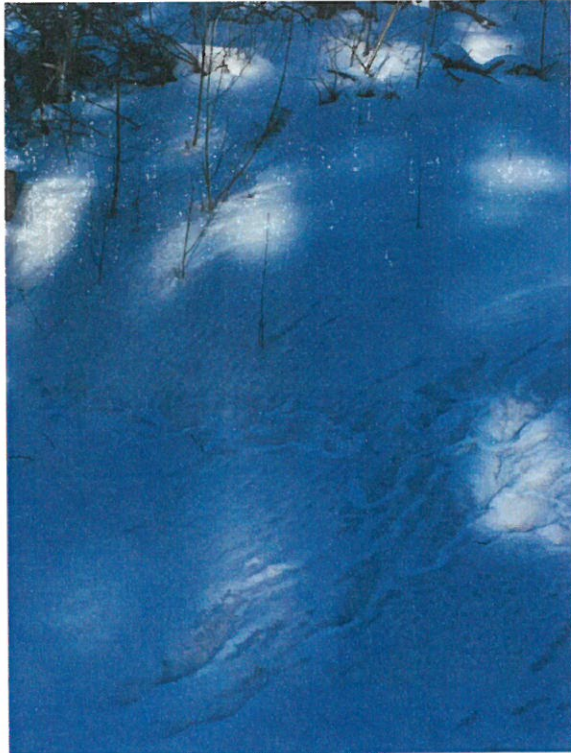
Svenäsintieltä katsottuna, kiinteistö 1:17 edusta. Kuva oikealla: samalta kohdalta aivan tien reunassa, harmaan hiilipölyn pinnan alla puhtaampaa lunta.

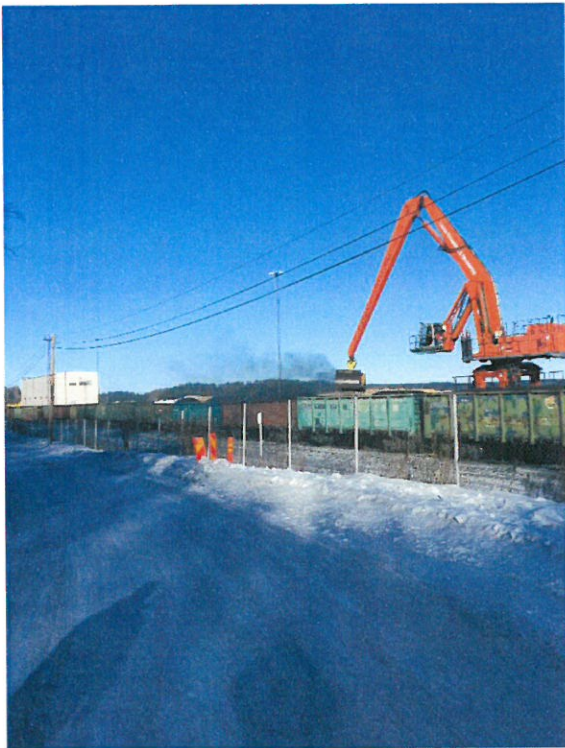
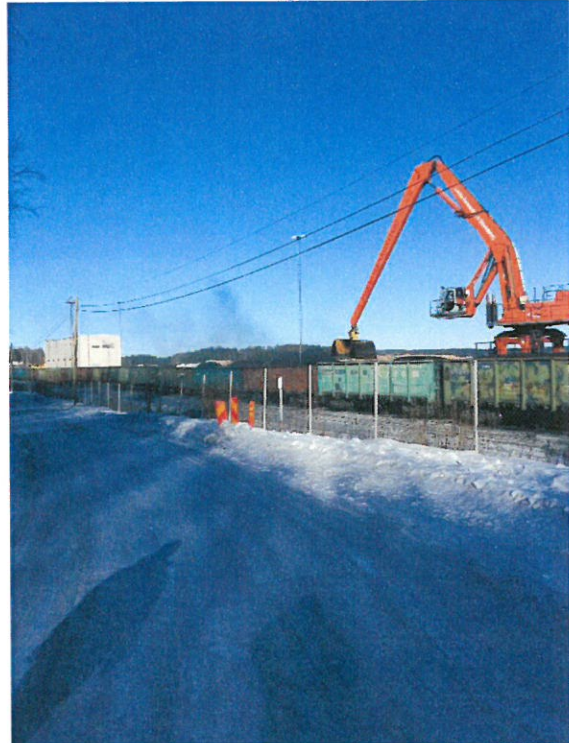
Metsikkö Svenäsintien ja raiteiden välillä, satamaan päin katsottuna. Lumessa näkyvissä mustanharmaa hiilipöly. Pöly näkyy kaikista selkeimmin kengän- tai eläinten jäljissä, ja kohdissa joissa aurinko on sulattanut lunta.

Hiililastin purku meneillään, hiilipöly leviää raiteiden ja Svenäsintien toiselle puolelle. Sää melko tyyni. Hiili pölysi (selvä pöllähdys kun kauha avattiin) vaikka purku näytti tapahtuvan varovaisesti ja huolellisesti.
