Määrлахden historiallinen käyttö

Kenttähavainnot

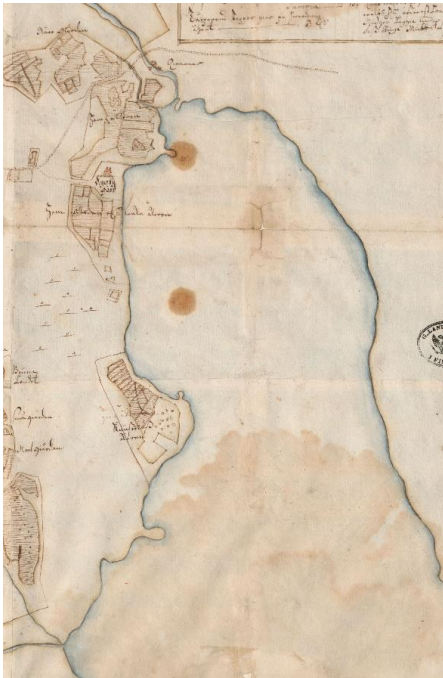
Kuva 1. Antbyn, Degerbyn, Köpbackan, Råfsbyn ja Fantsnäsin tiluskartta vuodelta 1690. Kansallisarkisto B36:1/1-8

Loviisan Määrлахden kaupunginosa, eli Loviisan lahden itäpuoli, näyttyy historiallisessa kartta-aineistossa asumattomana metsäalueena. Alueen vanhin kartta, vuodelta 1690, on täysin tyhjä Loviisanlahden itäpuolella. (Kuva 1)

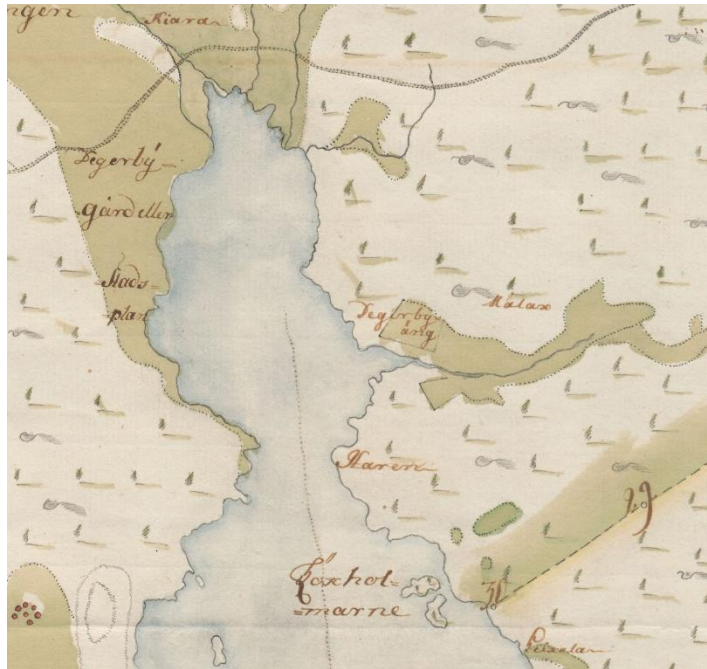
Kuva 2. Metsäkartta vuodelta 1748. Kansallisarkisto MHA B36:1/9-10.

Vuoden 1748 metsäkartasta (Kuva 2) nähdään, että alue oli Degerbyn, Antbyn, Råfsbyn (Haravakylän), Köpbackan ja Fantsnäsin kylien yhteistä metsä-alueita. Pienen Märloxviken-nimisen lahden kohdalla näkyy, että lahteen laskeutuvan joen varteen Degerby ja Antby on ottanut käyttöön niittyalueita. Niitty *Melaxängen* näkyy yksityiskohtaisemmin myös Antbyn tiluskartassa vuosilta 1778–1786 (Kuva 3). Tässä kartassa näkyy myös, että niityn länsipuolella on ollut joen yli menevä silta.

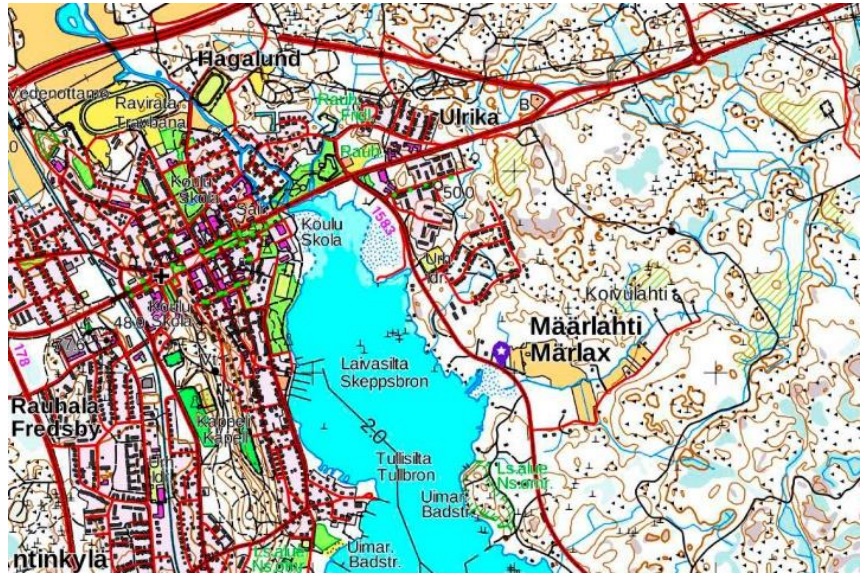
Määrлахden niityt oli edelleen viljelyksessä, pois lukien kiinteistöt Saaristotie 106, 108 ja 120, joiden tontit oli rakennettu entisen niityn päälle. Märslaxviken-niminen lahti on tänä päivänä kasvanut umpeen, mutta rannalla sijainneet ruoppauskasat osoittavat, että lahtea on syvennetty. Lahteen laskeutuvan ojan suu on kuitenkin siirtynyt ainakin 100 metriä länteen verrattuna 1700-luvun tilanteeseen.

Peruskartta, maanmittauslaitoksen karttatuloste.

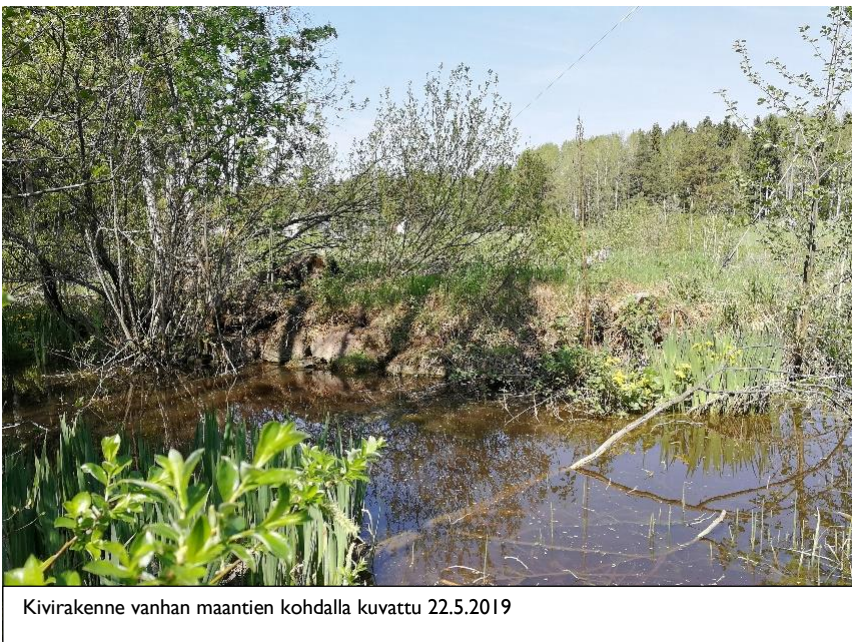
Saaristotien ja niittyalueiden välissä oli havaittavissa vanha tielinjaus, joka näkyy vuoden 1832 kartasta. Ojan kohdalla oli selkeästi havaittavissa halkaisijaltaan n. 50 cm isoista kivistä ladottu kivirakenne, joka sijainnin ja ulkonäön perusteella voisi tulkita sillan, tai laiturin, perustukseksi. Tämä rakenne sijaitsi ojan pohjoispuolella, eteläpuolella ei näkynyt vastaavia rakenteita.

Kivirakenne vanhan maantien kohdalla kuvattu 22.5.2019

Kuninkaankartaston historiallinen tiestö on vaikeaa paikantaa maastossa, mutta vuoden 1832 kartan tiet ja polut ovat edelleen havaittavissa. Kenttäkäynnin yhteydessä havaittiin, että niittyalueet ovat edelleen viljelykäytössä, ja että saaristotien itäpuolella vielä näkyy vanhempi tielinjaus ja siihen kuuluva sillanperustus. Lastauspaikka olisi kartan mukaan sijainnut samalla paikalla kuin havaittu maantiesilta.

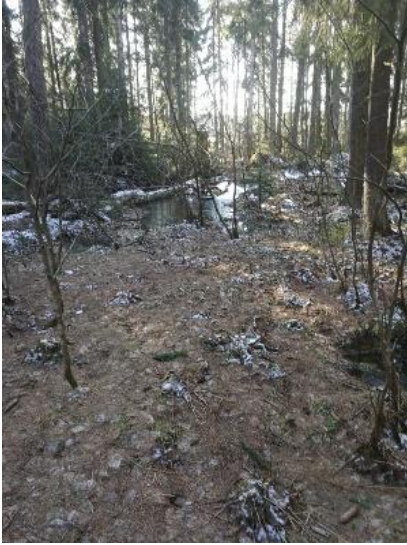
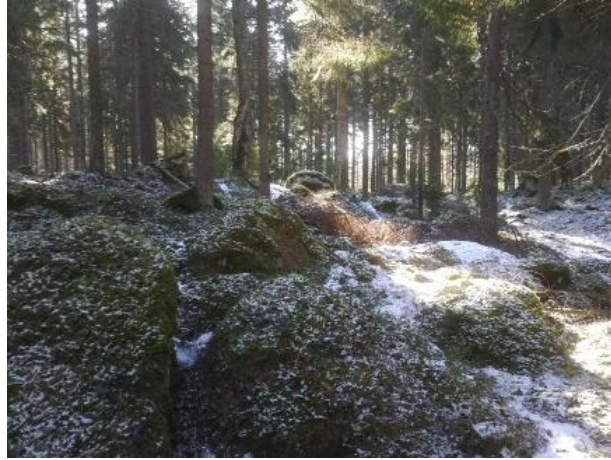
Kuninkaankartaston tielinjaus vaikuttaa kenttäkäynnin perusteella epätodennäköiseltä. Maasto on niittyalueen pohjoispuolella hyvin vaikeakulkuinen, maasto on täynnä isoja siirtolohkareita, ja ei näy merkkejä siitä, että tässä olisi raivattu esiin maantielinjausta. Alueella on kuitenkin myös soita, jossa liikkuminen talvisin olisi ollut mahdollista. Mutta todennäköisempää on, että Kuninkaankartaston piirretty tie ei täysin ole vastannut todellisuutta. Sen sijaan vuoden 1832 kartan polut on voinut olla käytössä jo aiemmin, ja niiden linjaus olisi viitteellisesti voitu piirtää

Kuninkaan kartastoon hieman suoristaen. Niittyalueen pohjoispuolella näkyi polkuja, jotka vastaavat 1832 kartassa olevia polkuja. Tarkastuskäynnin aikana ei kuitenkaan liikuttu syvälle metsään, vaan tarkastettiin vain tiestön eteläpäätä.

Maasto oli soinen ja kivinen. Kuvattu
12.4.2019
