LOVIISAN KAUPUNKI HAUEN KUTUALUESELVITYS LOVIISANLAHDEN POHJUKASSA

Projekti **Hauen kutualueselvitys Loviisanlahden pohjukassa**
Projekti nro **1510056829**
Vastaanottaja **Tiina Hahl**
Asiakirjatyyppi **Raportti**
Päivämäärä **17.6.2020**
Laatija **Otso Lintinen**
Tarkastaja **Teemu Roikonen**

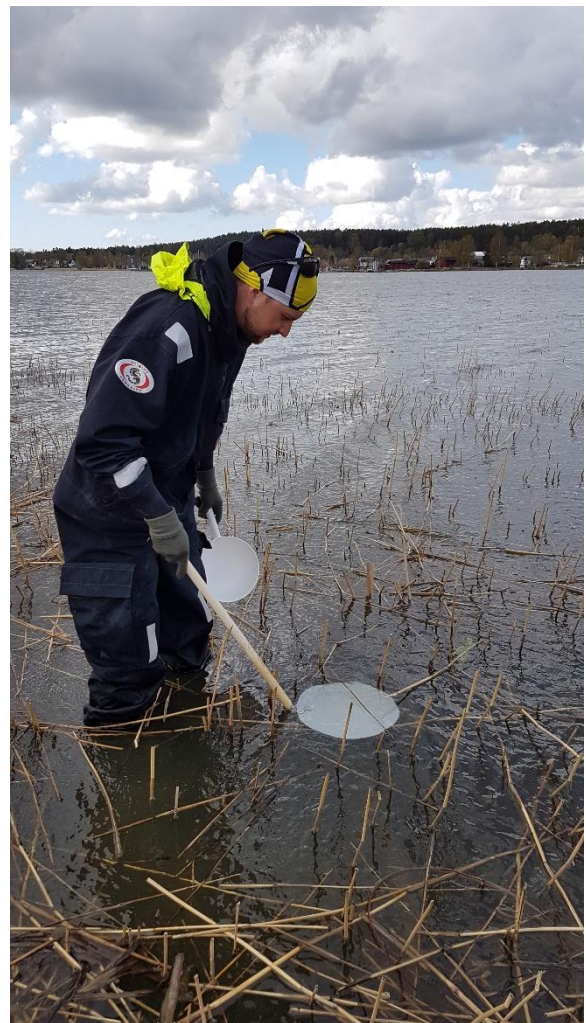
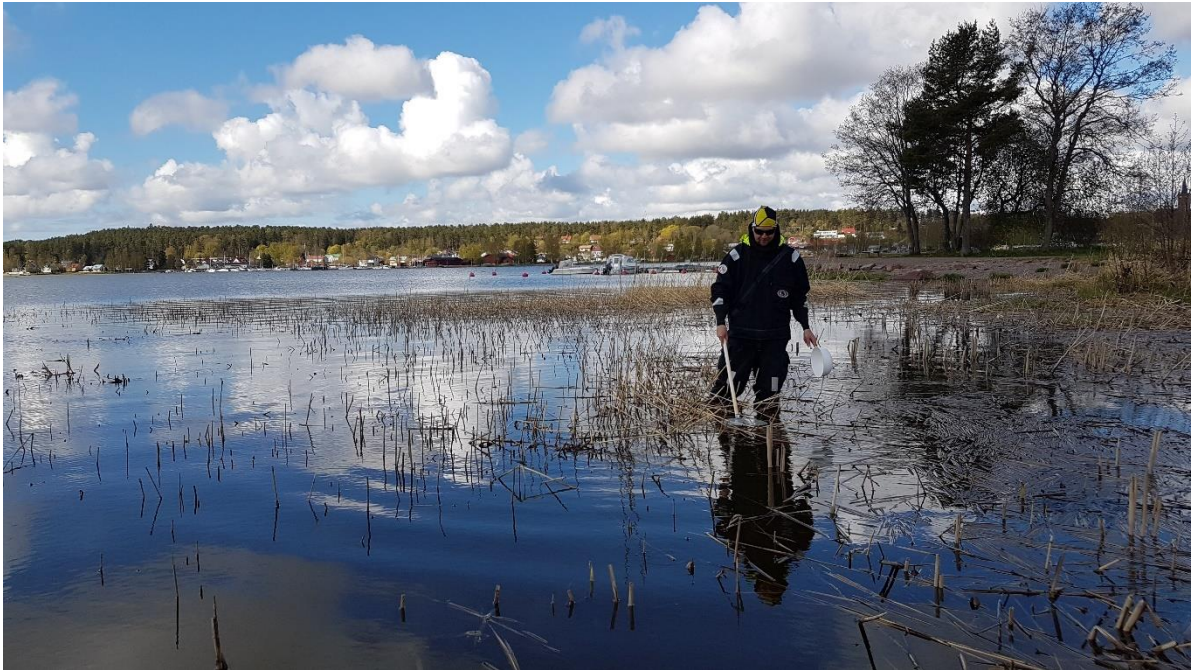
Kuva 2. Hauen pienpoikasten havainnointia valkolevy- ja kauhamenetelmää käyttäen Loviisanlahden itärannalla 20.5.2020.

Hauen kutualueiden sijainnin kartoittamisessa rantavyöhykkeessä käytettiin valkolevy- ja kauhamenetelmää (viereinen kuva ja kuva 2). Menetelmän soveltamisessa seurattiin vuonna 2012 julkaistua Riista- ja kalatalouden tutkimuslaitoksen (nyk. Luonnonvarakeskus) ohjeistusta (Borg, ym. 2012). Valkolevy on halkaisijaltaan noin 20–30 cm:n kokoinen pyöreä, valkoinen muovilevy, joka on kiinnitetty metrin mittaiseen varteen 100–120 asteen kulmassa. Levyä kuljetetaan hitaasti 10–40 senttimetriä vedenpinnan alla, jolloin levyn yläpuolelle jäävät pienet kalanpoikaset näkyvät valkoista taustaa vasten. Näin voidaan havainnoida kalanpoikasten laji ja arvioida niiden lukumäärä. Tarvittaessa kalanpoikasia voidaan ottaa lähempään tarkasteluun kauhaisemalla ne nopeasti toisessa kädessä pidettävään valkoiseen muovikauhaan. Mikäli havaitut poikaset ovat tutkimushetkellä vielä niin pieniä, ettei niitä voida tunnistaa suoraan maastossa, otetaan niistä näytteitä, jotka säilötään formaliiniin ja tarkastetaan laboratoriossa lajinmäärityksen varmistamiseksi.

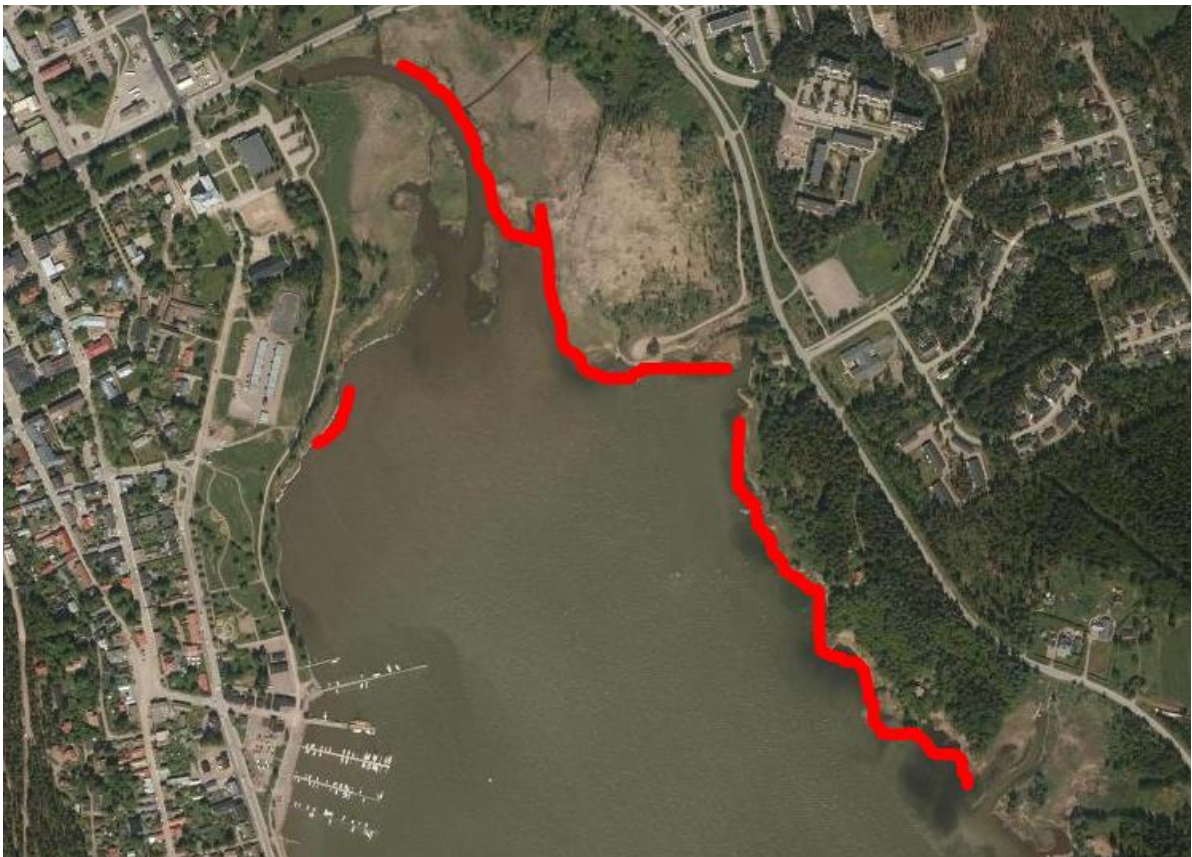
Kuva 3. Loviisanlahden hauen lisääntymisaluetutkimuksen havaintoalueet 20.5.2020.

Kutualuetutkimuksen kenttätöitä toteutettiin 20.5.2020. Tutkimus kohdistettiin erityisesti niille alueille, joissa todetaan esiintyvän edellisen vuoden kaatunutta ruovikkoa, jonka tiedetään olevan hauen lisääntymiselle ja pienpoikasten esiintymiselle otollista aluetta. Selvitysalueelta kartoitettiin kuitenkin myös kaikki muutkin matalat kasvillisuuspohjaiset alueet, jotta saatiin kokonaiskuva hauen käyttämistä kutualueista Loviisanlahdella vesirakennushankkeiden suunnitelluilla sijaintialueilla (kuva 3).

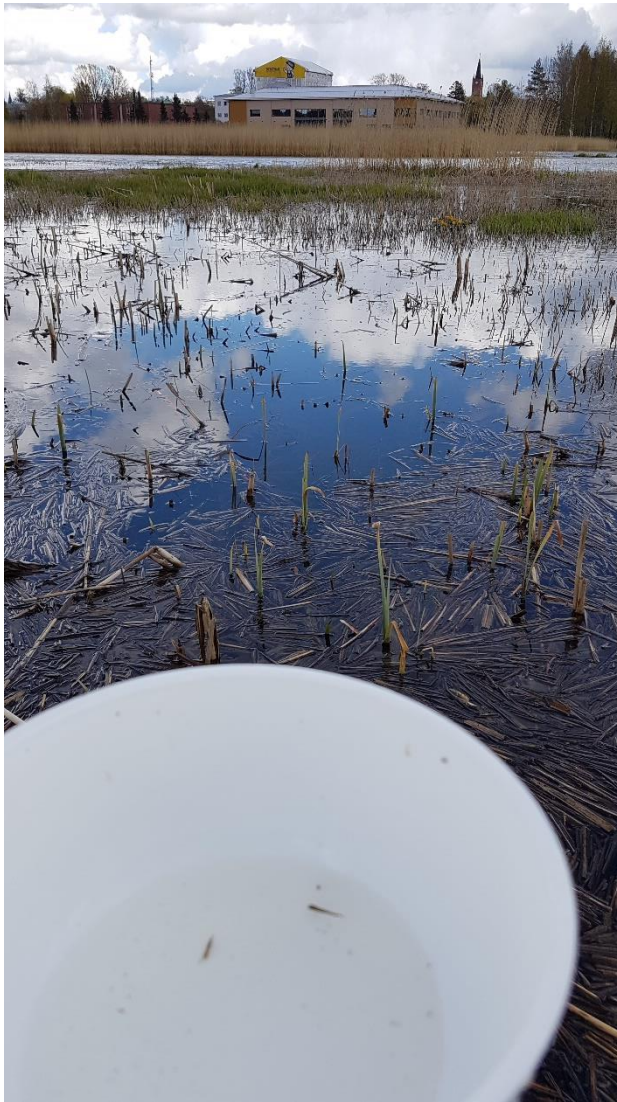
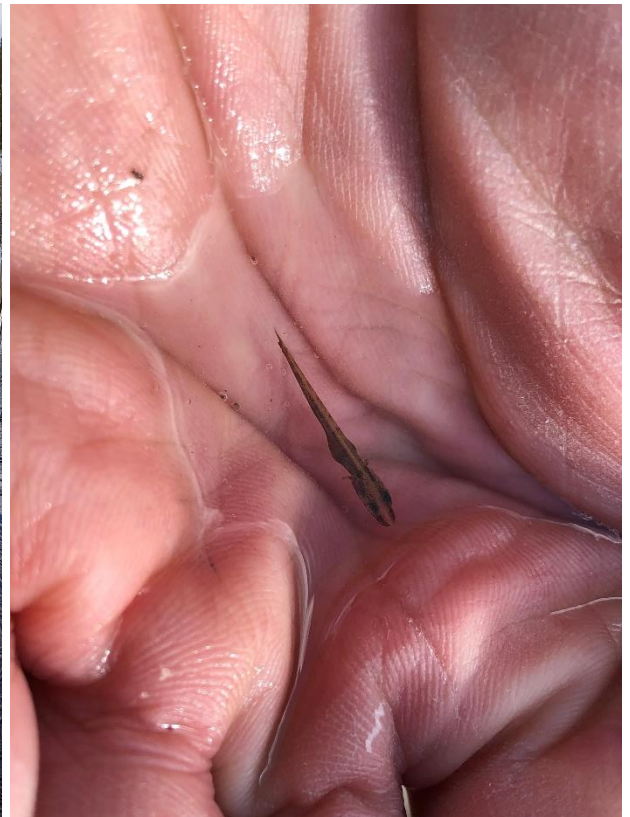
Kuva 4. Loviisanlahden itärannalta 20.5.2020 pyydetty hauenpoikanen kauhassa ja kämmenellä.

Hauen kudulle ja pienpoikasille soveltuvat matalat kasvillisuusrannat sijaitsivat Loviisanlahden itärannalla ja varsinkin lahden pohjukan ja Loviisanjoen suiston muodostamalla matalalla mosaiikkimaisella saraikkoalueella. Hauenpoikasia havaittiin kartoituksessa laikuittaisesti koko itärannan alueella siten, että poikashavainnot keskittyivät pienialaisille hyvin matalan veden alueille (kansikuva, kuva 4 ja kuva 5). Alueen eteläosassa rannan edustalla sijaitsevan kivikkoalueen kohdalla matalalla kasvillisuusrannalla havaittiin myös haukien kudun olevan yhä käynnissä. Pienellä noin yhden aarin kokoisella alueella nähtiin useiden haukien uivan kylki kyljessä.

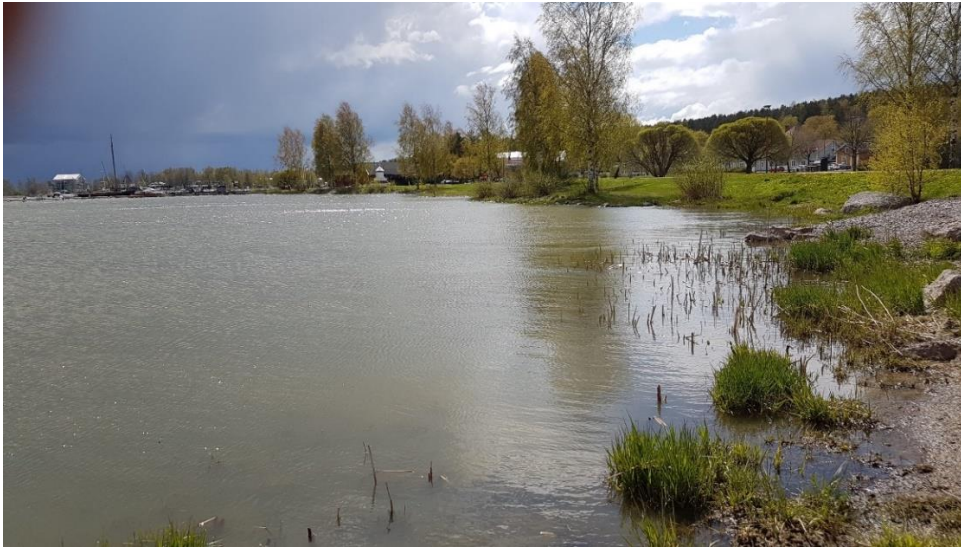
Kuva 6. Loviisanlahden ylittäväksi suunnitellun sillan rantautumispaikka lahden länsirannalla.

Loviisanlahden itä- ja länsirannan välille ulottuvaksi suunnitellun sillan rantautumisalueella lahden länsipuolella rannan havaittiin olevan profiililtaan ja pohjanlaadultaan hauen kudulle sopimatonta kiviikkopohjaa ilman sopivaa suojaavaa kasvillisuutta (kuva 6).

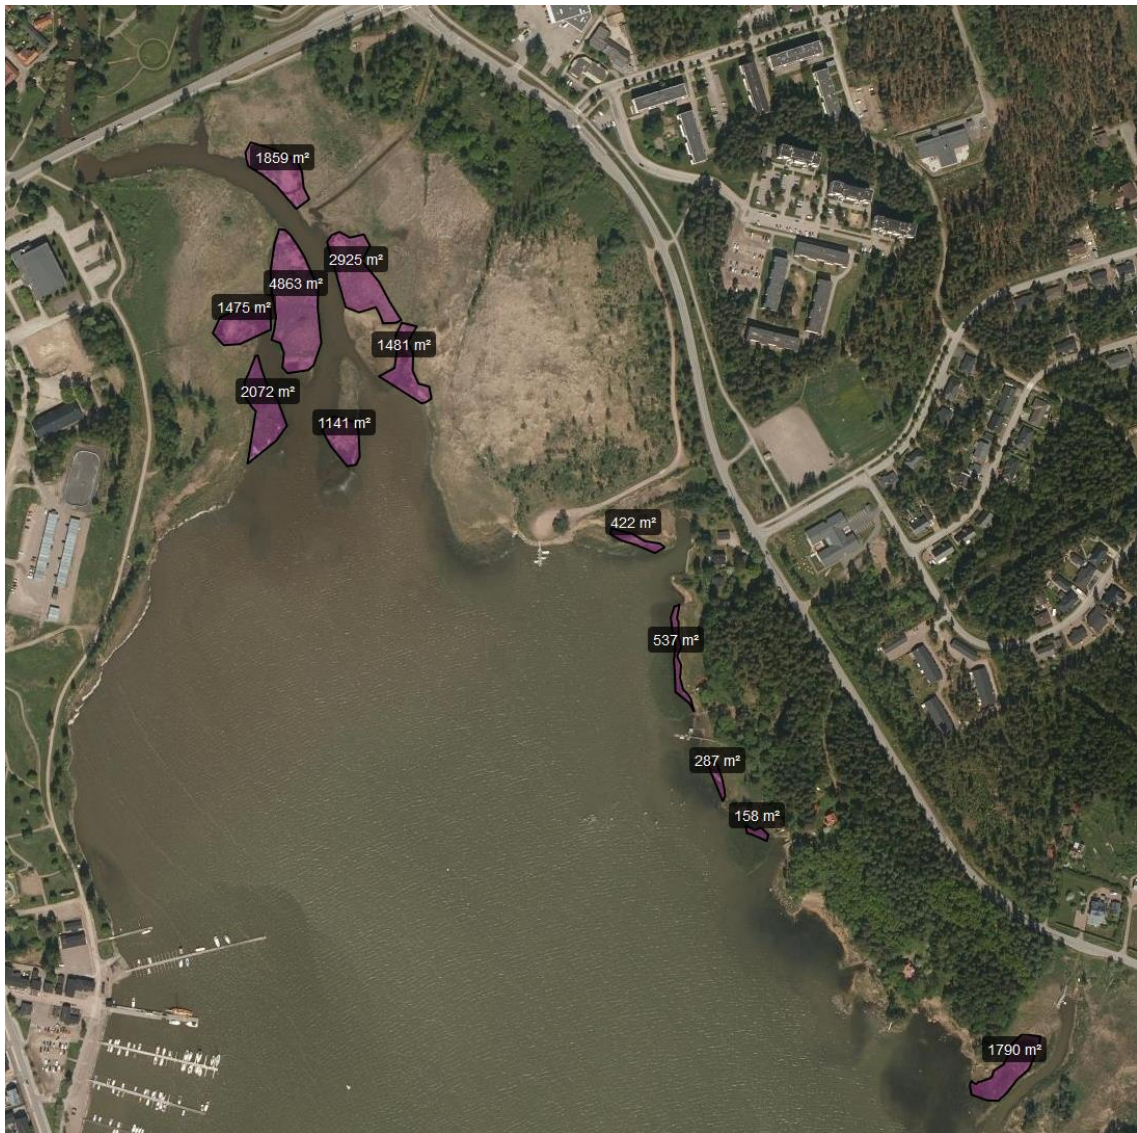
Kuva 7. Arvio hauen kutualueiksi soveltuvien alueiden pinta-aloista Loviisanlahden perukassa.

Hauen kutualueiksi soveltuvaa matalaa suojaista rantaa tai saraikkoaluetta sijaitisi Loviisanlahden perukassa karkeasti arvioiden noin 1,9 ha (kuva 7). Näistä suunniteltujen kaava-alueen toimintojen (satama ja rannan täyttö) vaikutusalueella sijaitsee noin 7 %. Itärannan keskivaiheilla sijaitsevat hauen kutualueet esiintyvät kapeana nauhana hyvin lähellä rantaviivaa tämän ranta-alueen melko jyrkän profiilin takia. Nopeasti syvenevässä rannassa ei riitä matalaa kutualueeksi sopivaa suojaista rantavyöhykettä kuin pienenä kaistaleena rannan edustalla.

Ruovikkomosaiikin pienimuotoisilla kunnostusruoppauksilla voidaan, hyvin toteutettuna, monipuolistaa suistoalueen virtausolosuhteita ja kasvillisuutta. Hauen kudulle soveltuvan alueen pinta-alaa on mahdollista myös kasvattaa avaamalla vedelle reittejä umpeen kasvaneen ruovikkoalueen läpi. Ruoppauksia suunniteltaessa on syytä huomioida tässä selvityksessä osoitetut ja arvioidut hauen lisääntymisaluet ja käyttää tarkemmassa suunnittelussa apuna myös kalatalouden asiantuntemusta (kuvat 5 ja 7).
