Kohdetiedot

Kiinteistö	Rakennustyyppi	Rakennusvuosi	
	2- kerroksinen kokoontumishuoneisto	1927	
Rakenteet:			
Perustustapa /sokkelirakenne	Matalaperustus, luonnonkiviperustainen		
Perusmuurin vedeneristys	Ei vedeneristystä		
Kantavarunko	Hirsirunko		
Alapohjarakenne	Ryömintätilainen alapohja (puurakenteinen)		
Välipohjarakenne	Puurakenteinen		
Yläpohjarakenne	Puurakenteinen (purueriste)		
Vesikattorakenne	Harjakatto Puurakenteinen (tiilikate), alla vanha pärekatto		
Ulkoseinärakenne	Hirsirunko sisäpuolisella lämmöneristyksellä

Pohjakuva/ -piirros

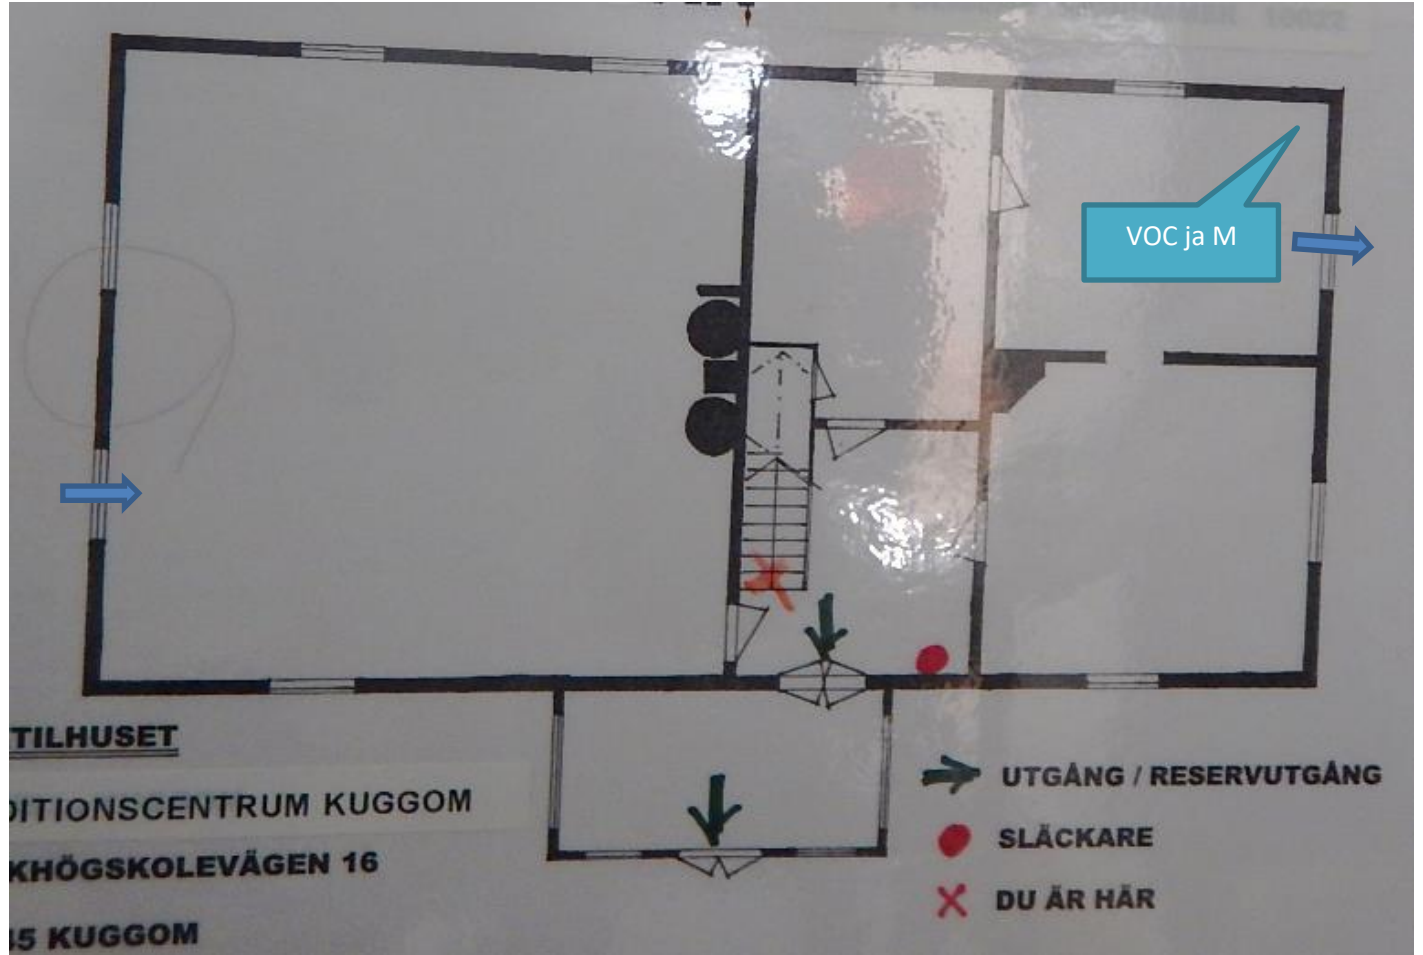
1. krs.

Keittiössä havaittiin ulkoseinän alaosassa merkkejä alapohjasta tapahtuvasta ilmavuodosta (mustia viuhkoja). Muualla kiinteistössä vastaavia jälkiä ei havaittu. Kyseisestä kohdasta voi alapohjasta tai sen eristetilasta tulla sisäilmaan epäpuhdasta ilmaa. Keittiön lattiapinnoilla (muovimattoa) ei havaittu kohonneita kosteusarvoja pintaindikoinnissa.

VOC Bulk- näyte ja Materiaalinäyte

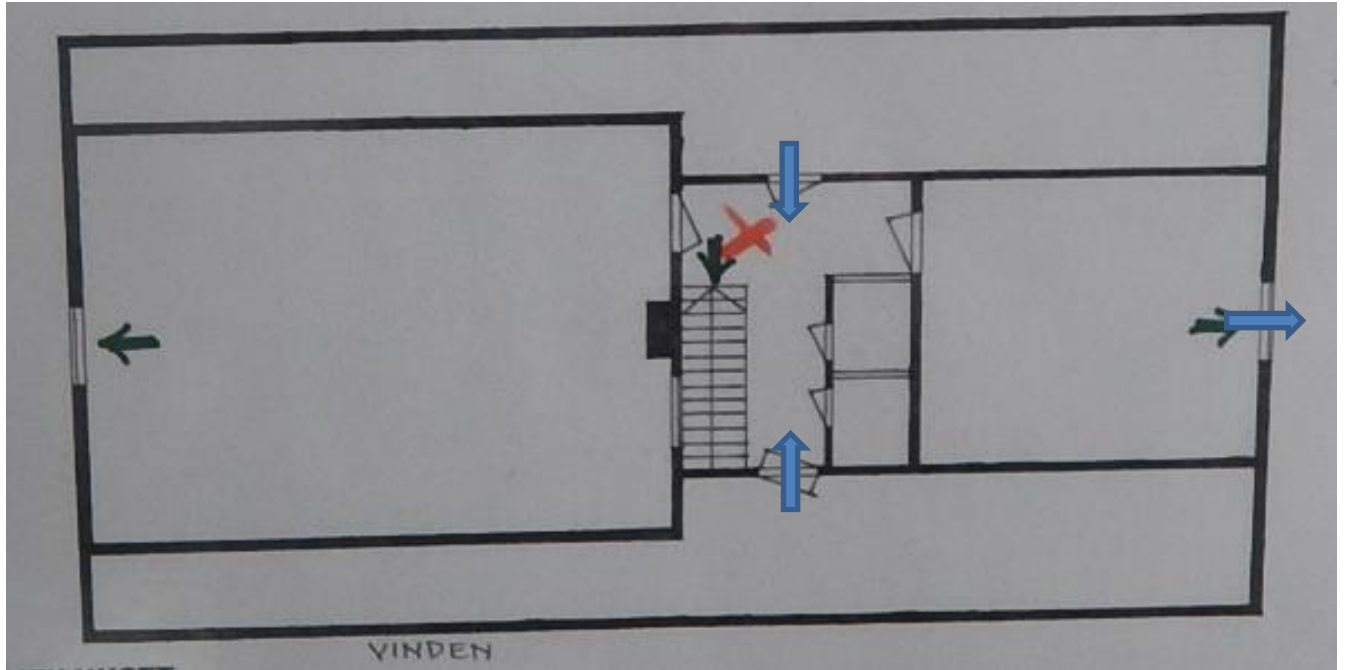
2. krs.

Ullakkotiloista todettiin paine- eromittauksen perusteella ilmavirtaus muihin tiloihin päin, joten havaittujen vaurioiden voidaan katsoa vaikuttavan sisäilman laatuun yläkerran osalta.

Paine- eromittaus, ilmavirran suunta →
