# TILALUETTELO MUUTOSLUONNOS 15.12.2023

## Generalshagens skola

GENERALSHAGEN SKOLA  
TARVESELVITYS

GENERALSHAGENS SKOLA  
LVIA-HANKESELVITYS

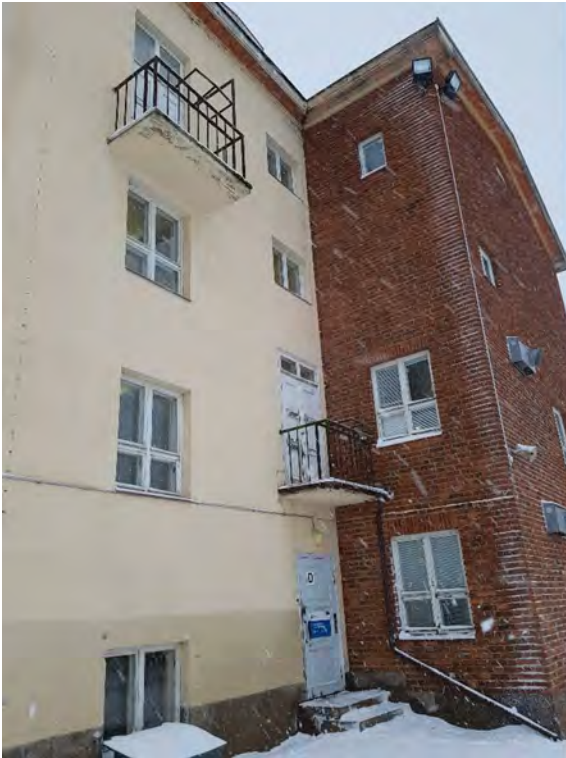
*Kuva 1: Yleiskuva rakennuksesta.*

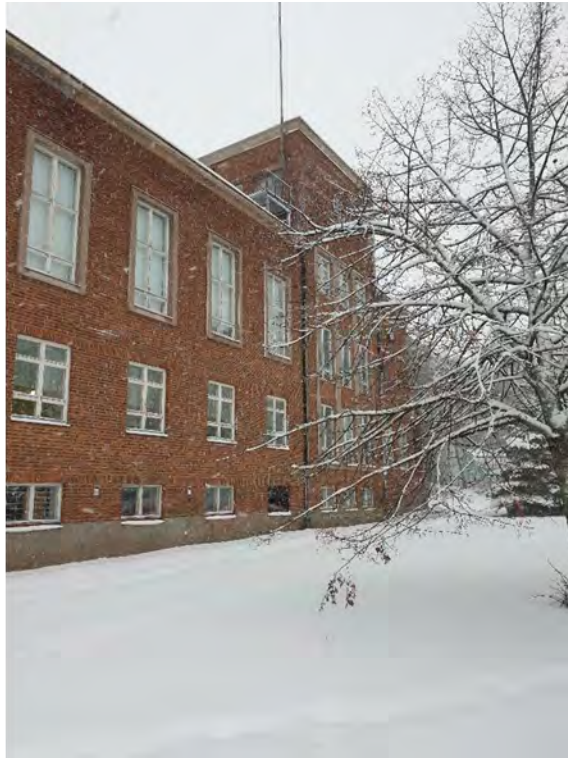
Aluerakenteet olivat yleisilmeeltään hyvässä kunnossa. Tarkastushetkellä kohteessa oli lunta, mikä hankaloitti piha-alueen pintarakenteiden tarkastusta. Kulkuväylät ja ulkoalueet olivat nurmi- ja hiekkapintaisia (*kuvat 2 ja 3*). Pysäköintialueet ja kulkuväylät olivat silmämääräisen tarkastuksen perusteella hyvässä kunnossa lukuun ottamatta pieniä painumia.

*Kuva 2: Piha-alue rakennuksen lounaispuolella.*

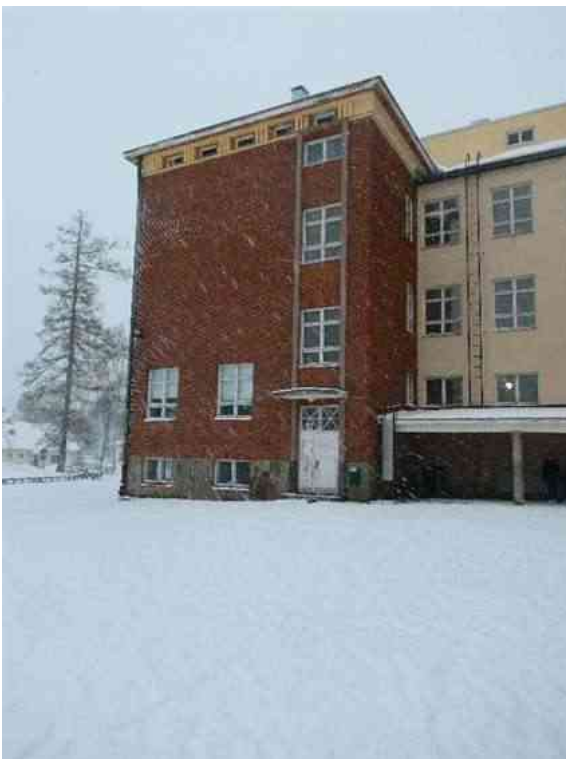
*Kuva 3: Pysäköintialue rakennuksen luoteispuolella.*

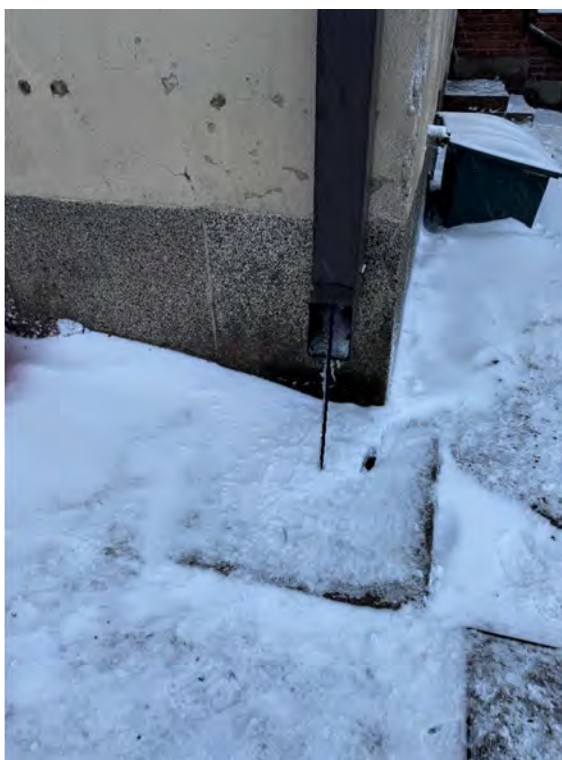
Kuva 5: Kattovedet oli johdettu sadevesikaivoon.

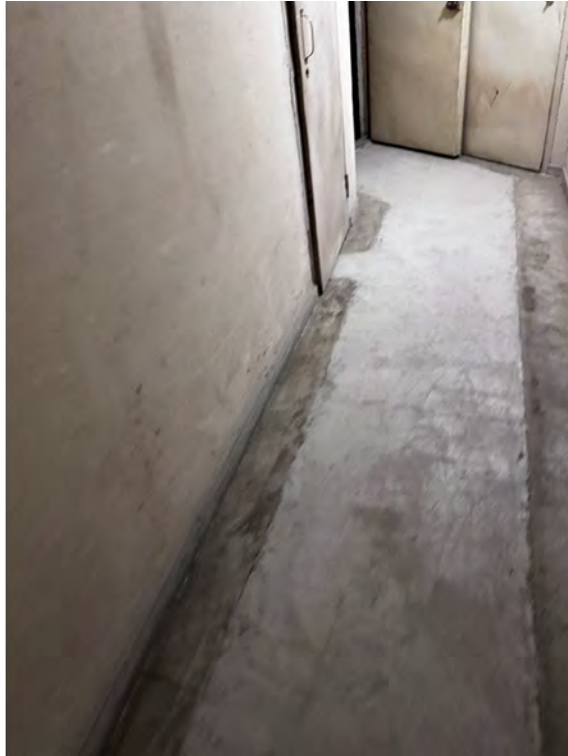
Rakennuksen alapohjan rakenteena oli paikallavalettu teräsbetonilaatta. Kellarikerroksen rakenteet olivat yleisilmeeltään välttävissä kunnossa, ja niissä oli runsaasti halkeamia sekä pintamateriaalin vaurioita. Kellarikerroksessa suksivaraston (kuva 8) alueella oli voimakas maakellarin haju, sekä laatan ja seinän välissä oli rako. Tilaan suositellaan kosteusmittausta ja sisäilmatutkimusta. Seinissä ja lattioissa oli paikoin havaittavissa halkeamia, joka viittaa perustusten painumiseen (kuva 9). Yleisesti kellaritiloissa ei havaittu kapillaarisen kosteuden aiheuttamaa maalipintojen hilseilyä. Kaivamattomassa tilassa havaittiin maakellarin hajua ja tilan katossa oli näkyvissä rauditusvaurioita (kuva 11). Kattopinta helmeili tiivistyneestä kosteudesta. Tilan nurkassa oli ilmeisesti vanha rengaskaivo tai lähde. Kellaritilojen putkistoissa ja märkätiloissa on mahdollisesti käytetty asbestia, joten tiloihin tulee tehdä haitta-ainetutkimus ja lattioissa olevien halkeamien vuoksi tiloissa tulee

Kuva 13: Yleiskuva kellarin lattiasta.

- **Kosteus- ja sisäilmaselvitykset. Mahdolliset tiivistyskorjaukset.**
- **Radon- ja haitta-ainetutkimus. Mahdolliset tiivistyskorjaukset.**
- **Halkeamien injektointi.**
- **Kellarin ummistettujen ikkunoiden korjaustyöt.**
- **Seinä- ja lattiapintojen huoltomaalaus.**

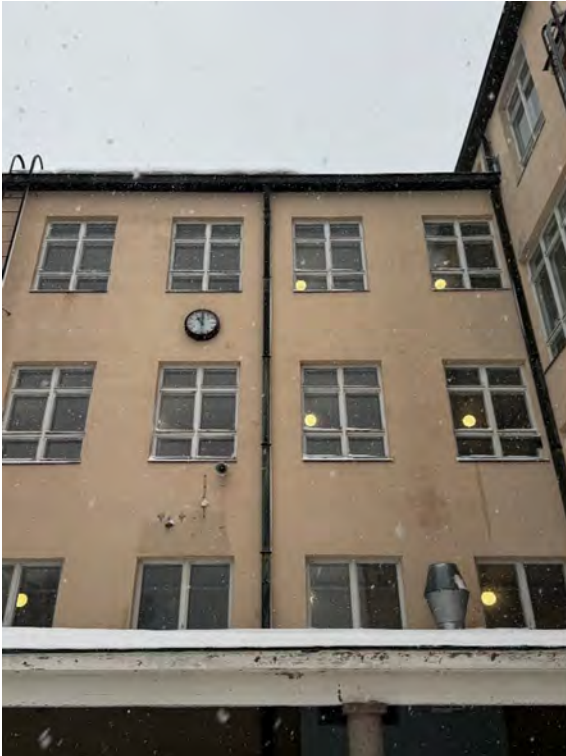
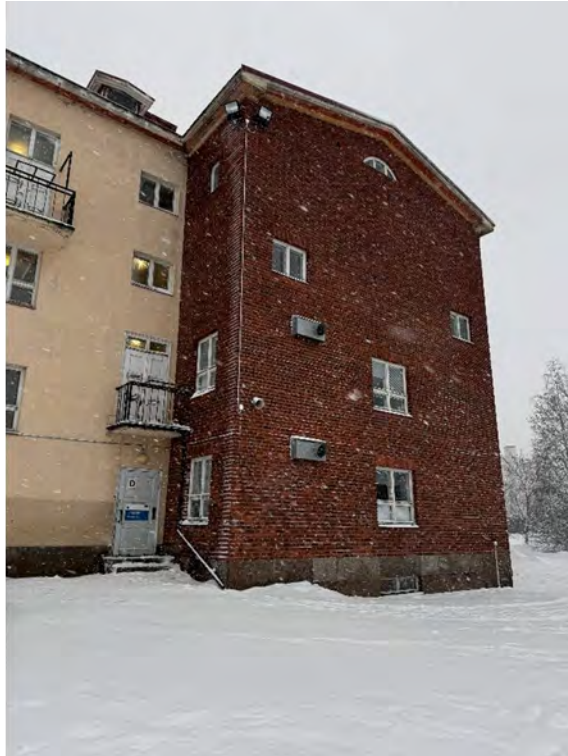
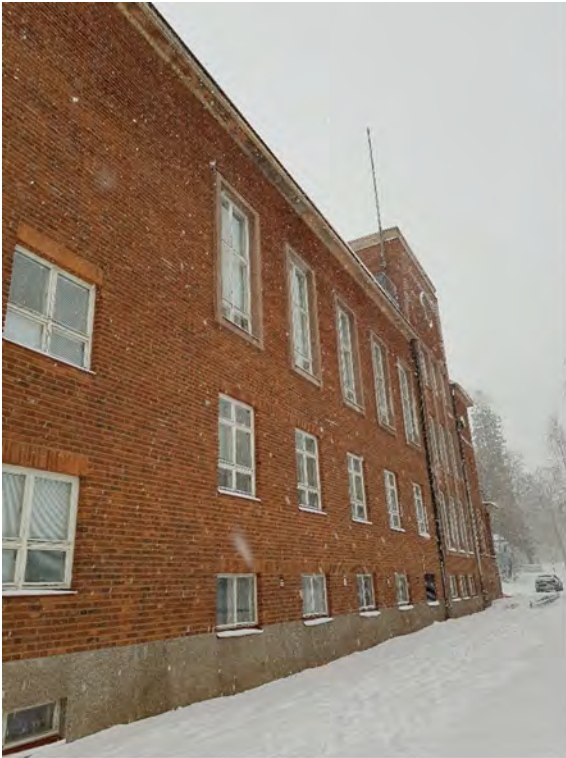
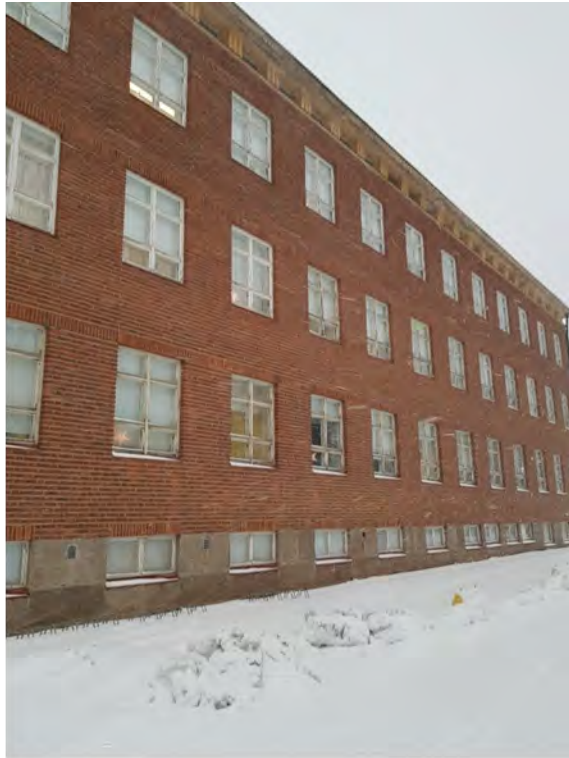
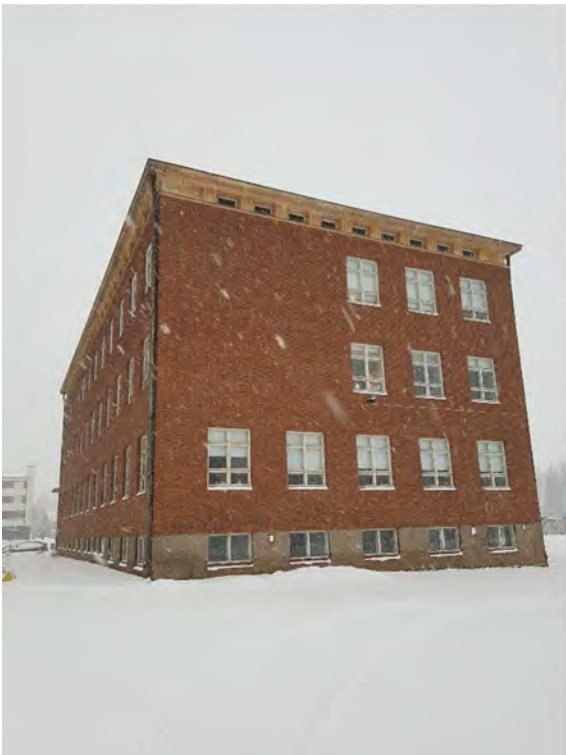
Julkisivut olivat yleisilmeeltään kohtalaisessa kunnossa (kuvat 14-18). Muuraussaumoissa oli havaittavissa vaurioita ja niitä oli osittain korjattu aiemmassa vaiheessa (kuva 19). Julkisivun yläosan rappauksissa (kuva 20) sekä parvekkeiden betonipielissä ja elementeissä havaittiin likaa ja alkavaa punajäkäläkasvustoa. Terastirappaukset olivat huonokuntoiset ja ne tulee uusita. Ikkunoiden tiivistykset olivat pääosin kunnossa. Julkisivurappauksille suositellaan tehtäväksi kopokartoitusta mikäli ne todetaan lähestyvän käyttöikänsä loppua. Julkisivun korjaushistoria ei ollut tiedossa raporttia laatiessa. Betoniset parvekkeet ja ulkokatokset (kuvat 21 ja 22) ovat huonossa kunnossa ja ne tulee korjata. Rakenteille suositellaan kuntotutkimusta ennen korjaustyön suunnittelua.

Kuva 14: Yleiskuva sisäänkäynnin julkisivusta.

Kuva 15: Yleiskuva luoteisjulkisivusta.

Kuva 16: Yleiskuva lounaisjulkisivusta.

Kuva 17: Yleiskuva kaakkoisjulkisivusta

Kuva 18: Yleiskuva koillisjulkisivusta.

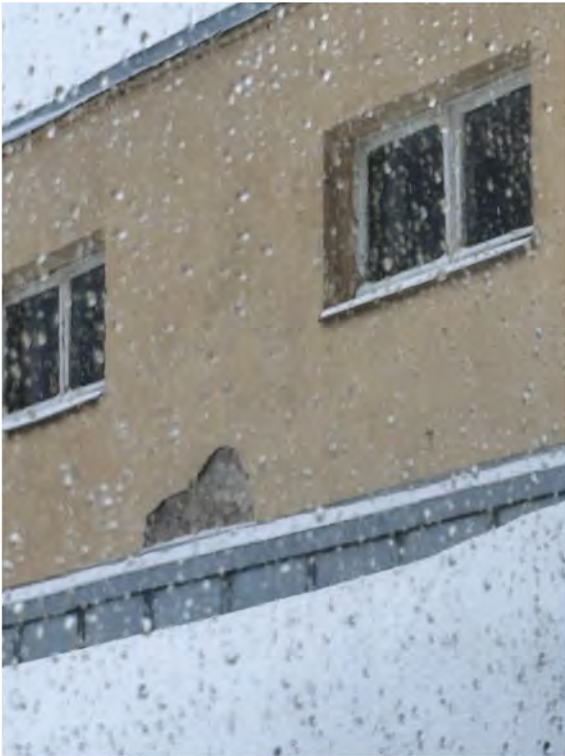
Kuva 20: Julkisivurappauksissa havaittiin puutteita.

- **Muuraussaumausten uusiminen.**
- **Julkisivun rappausvaurioiden korjaus ja kopokartoitus.**
- **Parvekkeiden ja pääsisäänkäynnin betonivauriokorjaus.**
- **Räystäslistojen raskas betonivauriokorjaus.**

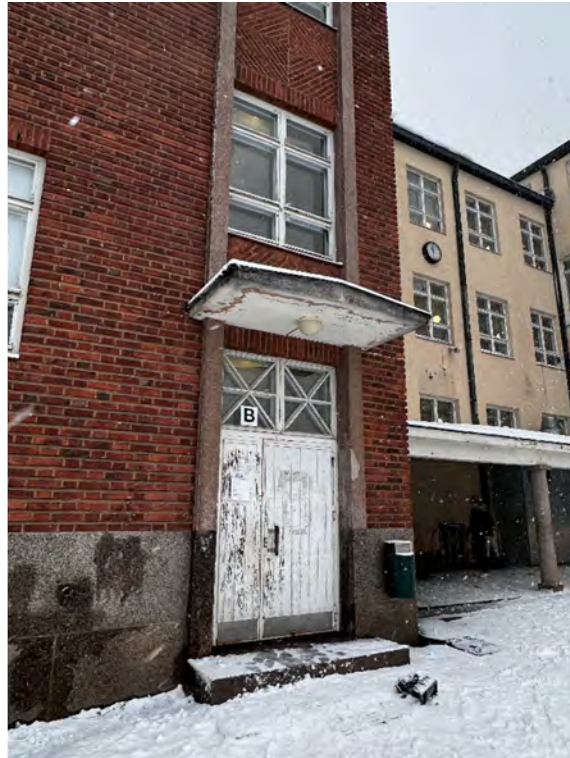
Porraskäytävän ulko-ovet olivat lasitettuja metallirunkoisia ovia (kuva 25). Ovissa oli havaittavissa pintakäsittelyn haalistumista ja ruostetta, ovien toiminnassa ei havaittu puutteita. Yleisten tilojen ulko-ovet olivat puurakenteisia, ovissa oli nähtävissä ikääntymisen merkkejä ja lahovaurioita (kuvat 26-28). Alaosan pellityksissä oli kolhuja ja muita normaalista käyttöiästä johtuvia merkkejä. Kynnyspellitykset olivat pääosin tyydyttävässä kunnossa. Suosittelemme metalliovien vaihtamista nykyaikaisiin Al-oviin tai korjaamista ja puisten ulko-ovien huoltomaalausta.

Kuva 28: Yleiskuva ulko-ovesta.

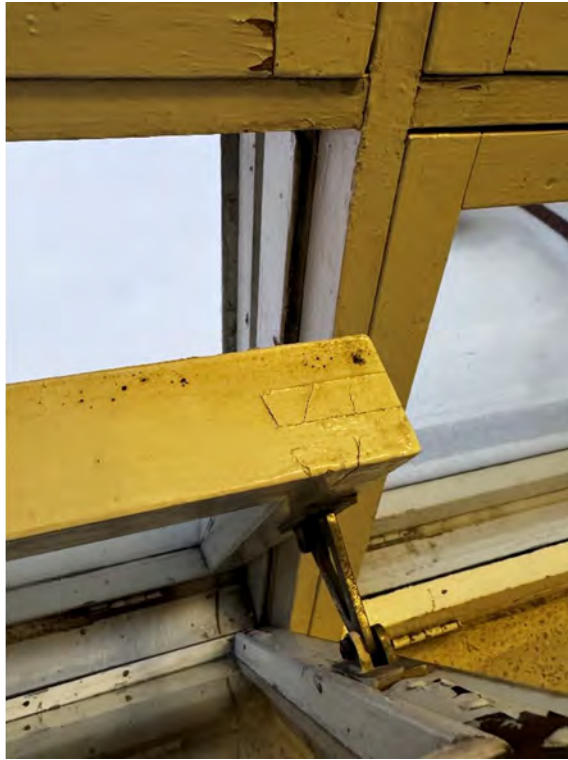
Ikkunat olivat alkuperäisiä 2-lasisia aukeavia puuikkunoita. Ikkunat olivat välttävissä kunnossa ja maalipinnoissa oli nähtävissä maalin hilseilyä. Ikkunoiden tiivisteissä ei havaittu silmämääräisesti puutteita (kuva 30). Ikkunoiden vesipellit olivat pääsääntöisesti hyväkuntoisia (kuva 31), tiivistyksissä julkisivuun havaittiin kuitenkin puutteita (kuva 32). Koska ikkunoissa on suuri määrä ikkunaruujuja ja harkitaan ikkunoiden korjaamista, on suositeltavaa tehdä tarkempi tutkimus ikkunarakenteiden kunnosta kustannussyistä.

Kuva 30: Ikkunoiden tiivistyksissä ei havaittu merkittäviä puutteita.

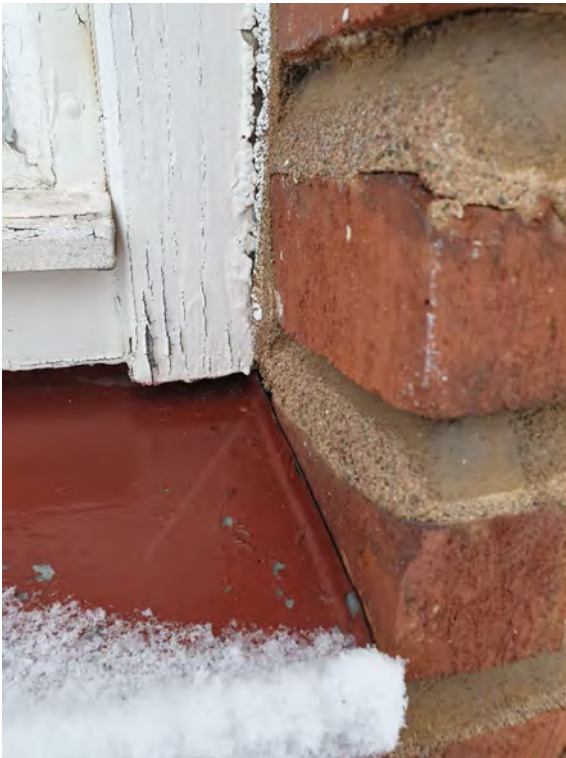
Kuva 31: Vesipellit ja kallistukset olivat hyvässä kunnossa

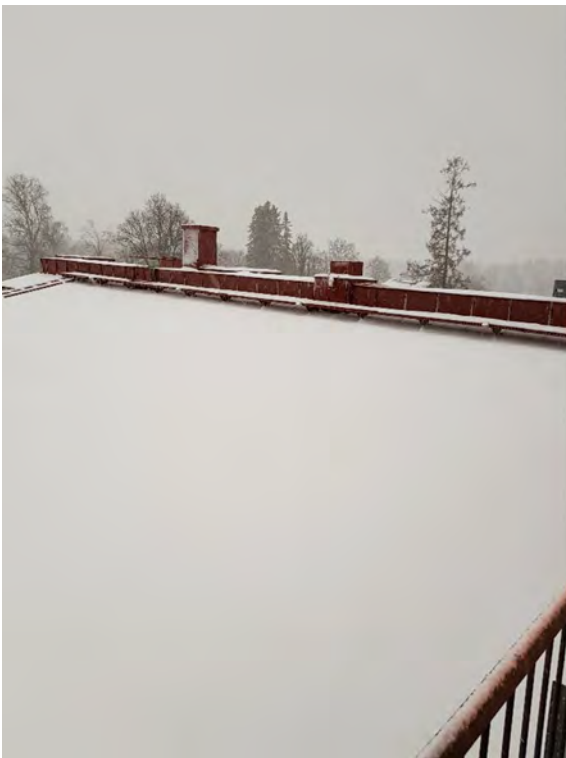
Vesikatot olivat konesaumattuja peltikattoja (kuva 33). Kattorakennetta tarkasteltiin parvekkeelta silmämääräisin havainnoin. Vesikatolle kulku tapahtui ylimmästä kerroksesta parvekkeella olevasta ovesta. Porrashuoneesta päästiin seinäluukun kautta ullakkotilaan.

Kuva 33: Yleiskuva vesikatolta.

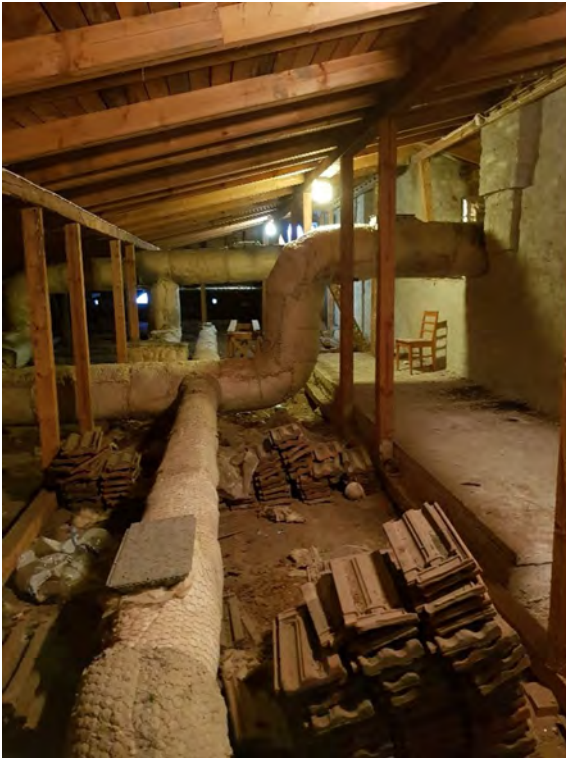
Ullakko-ontelon puurakenteet olivat kohtuullisessa kunnossa, mutta niissä oli nähtävissä paikoittain kosteusvaurioita. Räystäällä ei havaittu tuuletusta eikä tuulenohjaimia (kuva 38). Vesikatossa oli havaittavissa myös paikallinen vesivuoto, joka oli aiheuttanut vaurioita alla olevaan rakenteeseen. Ko. kohtaa on aiemmin paikattu ja siihen on asennettu uusi eriste (kuva 39). Ullakko-onteloon oli asennettu noin 200 mm hiekkakerros. Ullakko-ontelon palosuojaus on tällä hetkellä mahdollisesti puutteellinen. Palopermannon osastointivaatimukset tulee tarkastuttaa paloasiantuntijalla. Suosittelemme palo-osastoinnin tarkastamista ja ullakkotilan lisälämmöneristystä. Ullakolla oli myös runsaasti pieneläinten jätöksiä (kuva 40).

Kuva 37: Yleiskuva ullakosta.

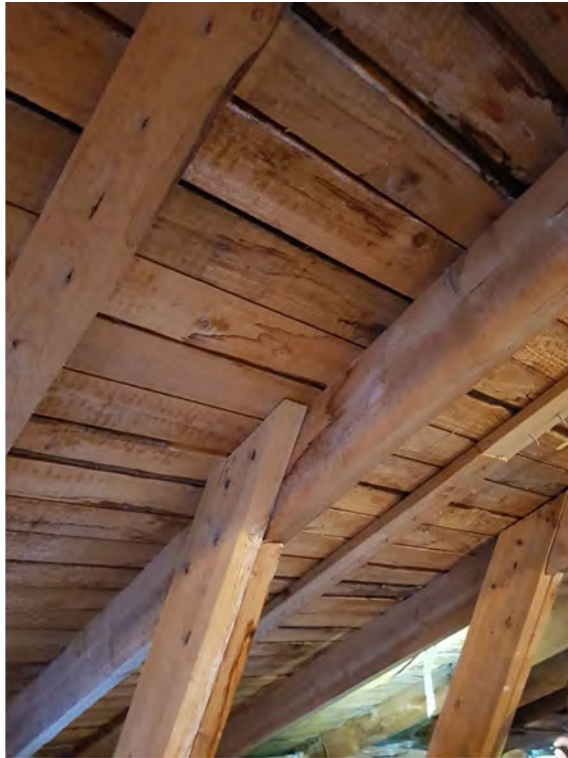
Ullakolla olevien putkien eristyksissä on oletetusti asbestia (kuva 41), joten jos putkistoja puretaan, tulee haitta-ainetutkimukset suorittaa ensin ja tehdä purkusuunnitelma sekä tarvittavat suojaukset sen mukaisesti. Läpivientien tiivistyksissä oli puutteita ja muutamassa kohtaa myös lumi pääsee rakenteisiin (kuva 43). Peltikate oli asennettu suoraan aluslaudoituksen päälle. Ullakolla oli myös palo-osastoitu IV-konehuone, joka oli hyvässä kunnossa (kuva 44).

Kuva 42: Vesikaton aluslaudoitusta.

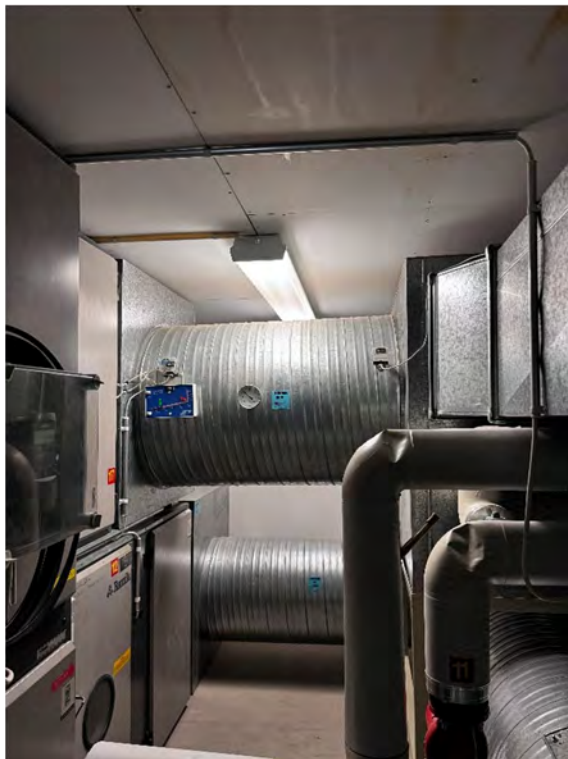
Kuva 44: Ullakolla oli IV-konehuone.

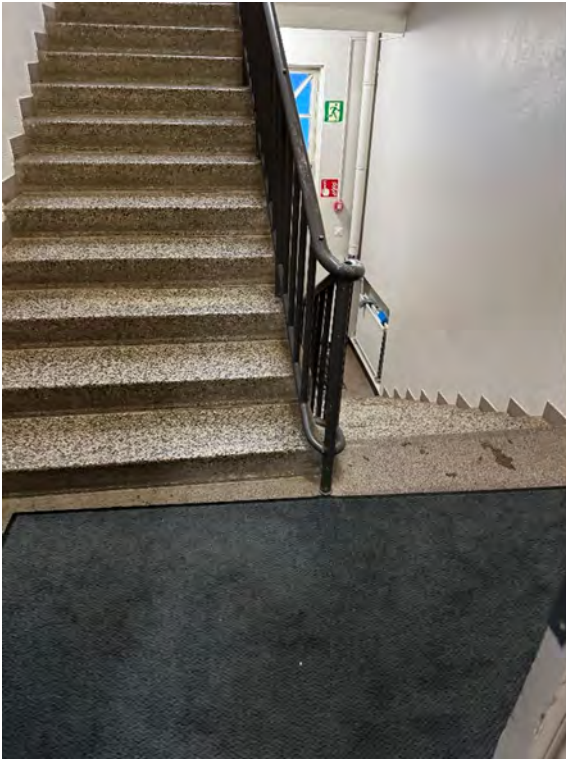
Porrashuoneet olivat yleisilmeeltään siistit (*kuva 45*). Pinnoilla oli nähtävillä normaalista käytöstä johtuvia kolhuja ja muita jälkiä, mutta suurempia vaurioita ei havaittu. Valaistus oli heikko ja porraskaiteiden korkeus ei täytä nykymääräyksiä (*kuva 46*). Mosaiikkibetonipinnat olivat yleisesti ottaen hyväkuntoiset. Portaiden pinnat suositellaan hiottaviksi ja uudelleen pinnoitettaviksi.

Kuva 45: Yleiskuva porrashuoneesta.

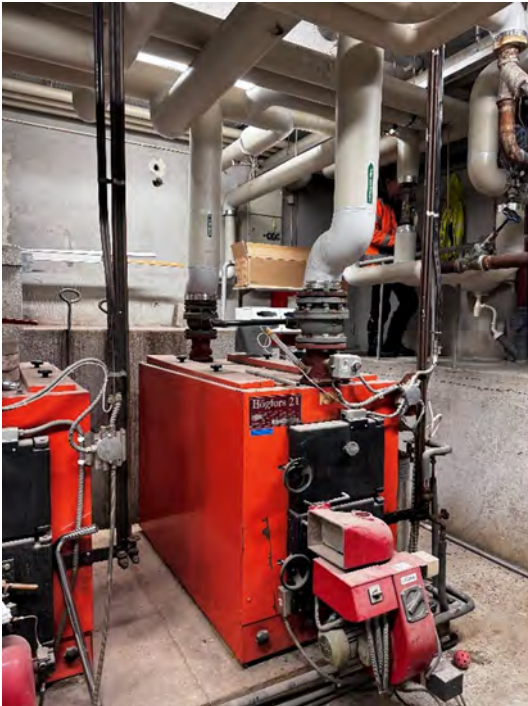
Tekniset tilat ensimmäisessä kerroksessa (kuvat 47 ja 48). Lattiat olivat pinnoitettuja betonilattioita. Lattioilla oli nähtävillä normaalista käytöstä johtuvia jälkiä. Valaistus oli heikko. Tiloissa olevat vanhat lämmityskattilat ja öljysäiliö suositellaan poistettaviksi ja vanhan kuumavesisäiliön rakenteet purettaviksi.

Kuva 47: Yleiskuva lämmönjakuhuoneesta.

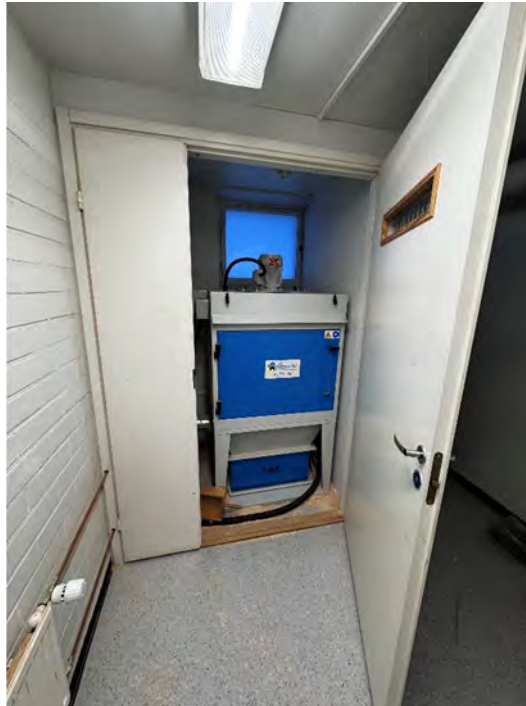
Kuva 48: IV-laite 1. kerroksessa.

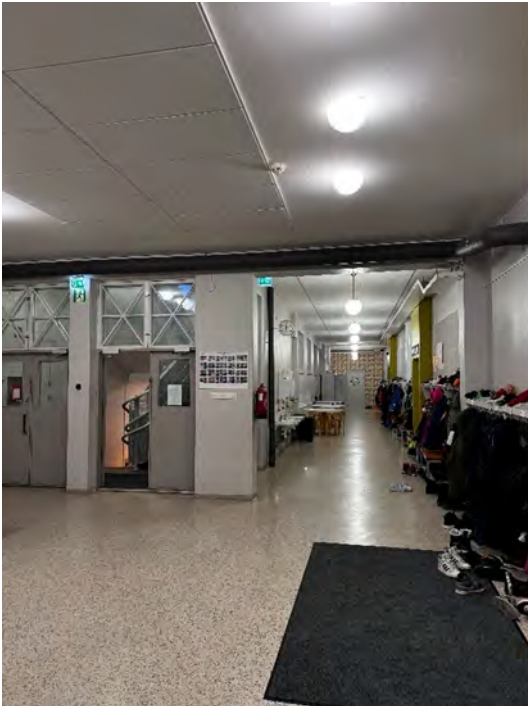
Käytävät olivat yleisilmeeltään siistit (kuva 49). Pinnoilla oli nähtävillä normaalista käytöstä johtuvia kolhuja ja muita jälkiä, mutta suurempia vaurioita ei havaittu (kuva 50). Valaistus oli heikko.

Kuva 49: Yleiskuva käytävästä.

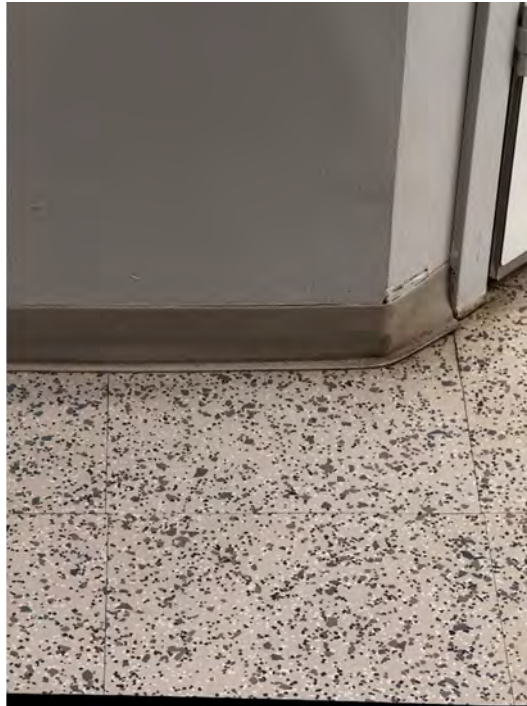
Kuva 50: Pinnoilla oli normaaleja käytön jälkiä.

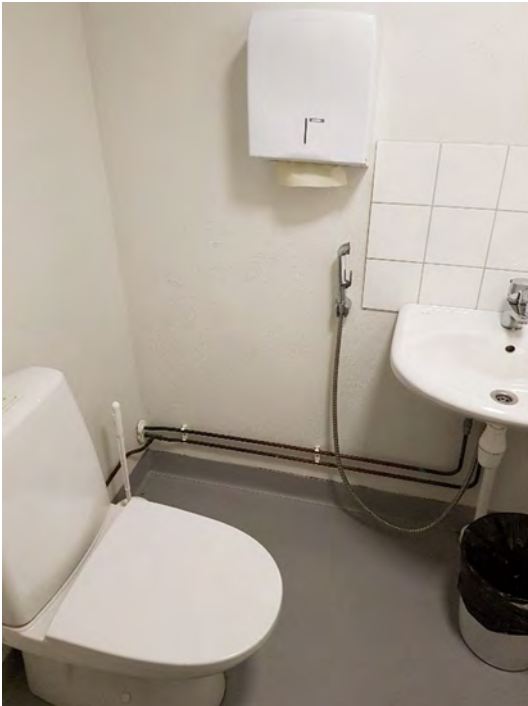
Märkätilat kalusteineen olivat käyttöikänsä päässä (kuva 51). Lattiapinnoitteissa oli irtoilua ja kopolaattoja. Valaistus oli heikko. Tiloihin suositellaan haitta-ainetutkimusta sekä pintojen ja kalusteiden uusimista kokonaisuudessaan.

Kuva 51: 1. kerroksen WC-tila.

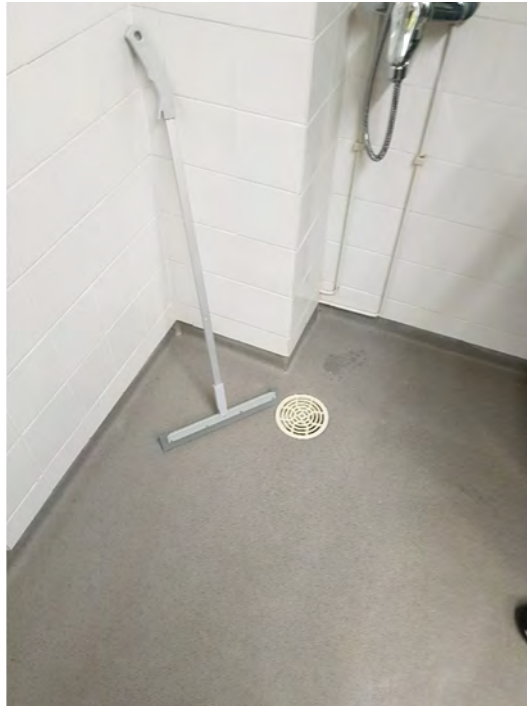
Kuva 52: Märkätilojen pinnat uusitaan kauttaaltaan.

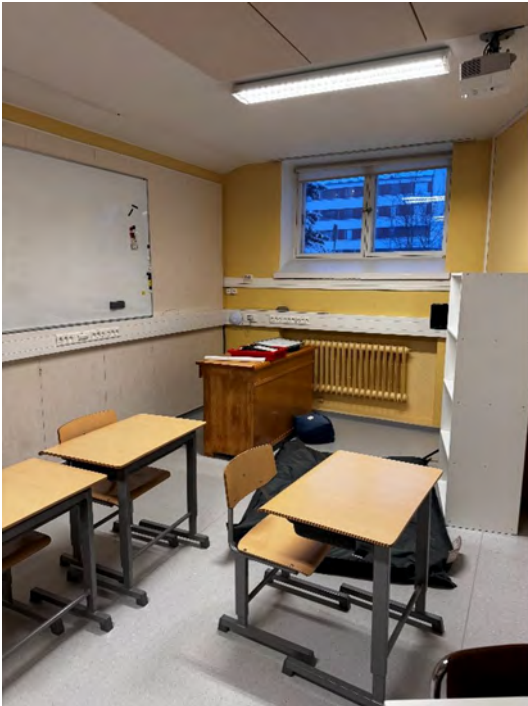
Luokkatilat olivat yleisilmeeltään siistit (kuva 53). Pinnoilla oli nähtävillä normaalista käytöstä johtuvia kolhuja ja muita jälkiä, mutta suurempia vaurioita ei havaittu (kuva 54). Valaistus oli heikko.

Kuva 53: Yleiskuva luokkahuoneesta.

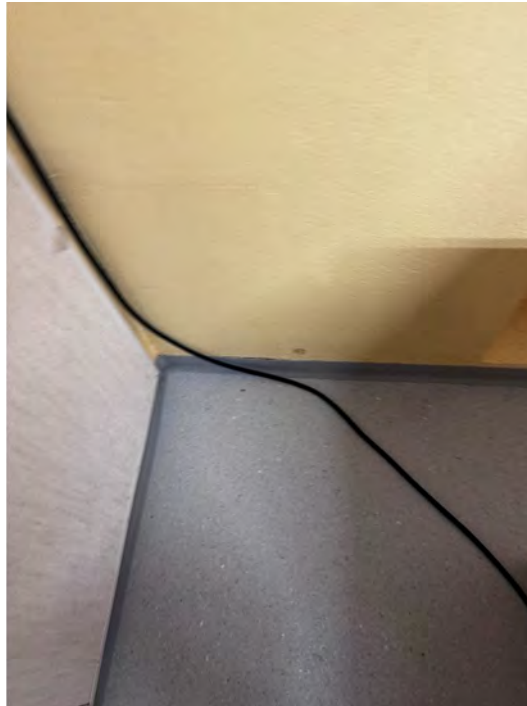
Kuva 54: Pintamateriaalit uusitaan peruskorjauksen yhteydessä.

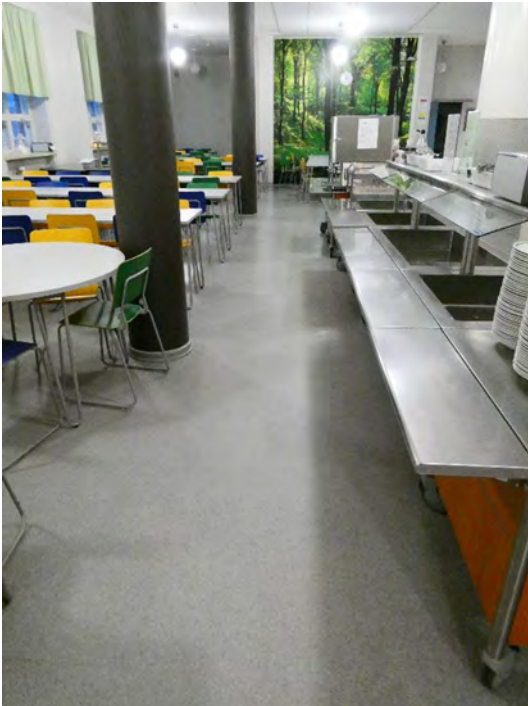
Ruokala oli yleisilmeeltään siisti ja kalusteiden pinnat olivat puhtaat (kuvat 55 ja 56). Pinnoilla oli nähtävillä normaalista käytöstä johtuvia kolhuja ja muita jälkiä, mutta suurempia vaurioita ei havaittu. Valaistus oli heikko.

Kuva 55: Koulun ruokala

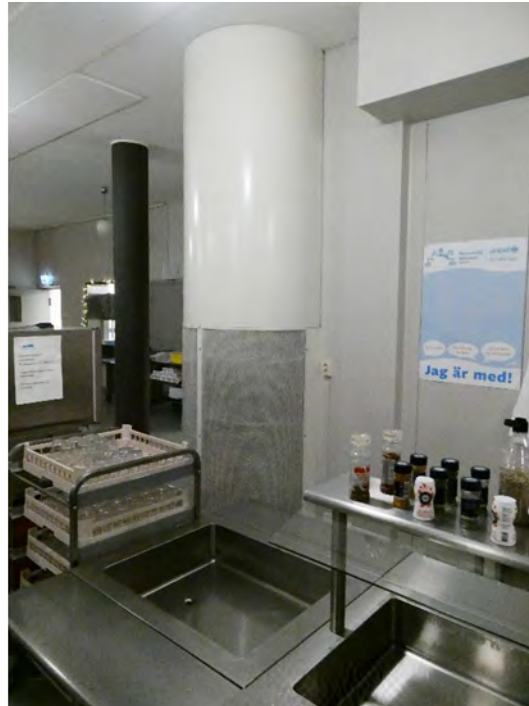
Kuva 56: Pinnat olivat hyvässä kunnossa.
