HADDOM SKOLA

JATKOTUTKIMUKSET, RAKENNETUTKIMUKSET

Projekti **Haddom skola, rakennetutkimukset**
Projekti nro **1510059280**
Vastaanottaja **Loviisan kaupunki**
Asiakirjatyyppi **Raportti**
Päivämäärä **21.12.2020**
Laatija **Johanna Tamminen**
Tarkastaja **Tapani Moilanen**
Hyväksyjä **Tilaja**
Kuvaus **Haddomin koulun alapohjan ja ulkoseinien jatkotutkimuksina suoritettut rakennetutkimukset**

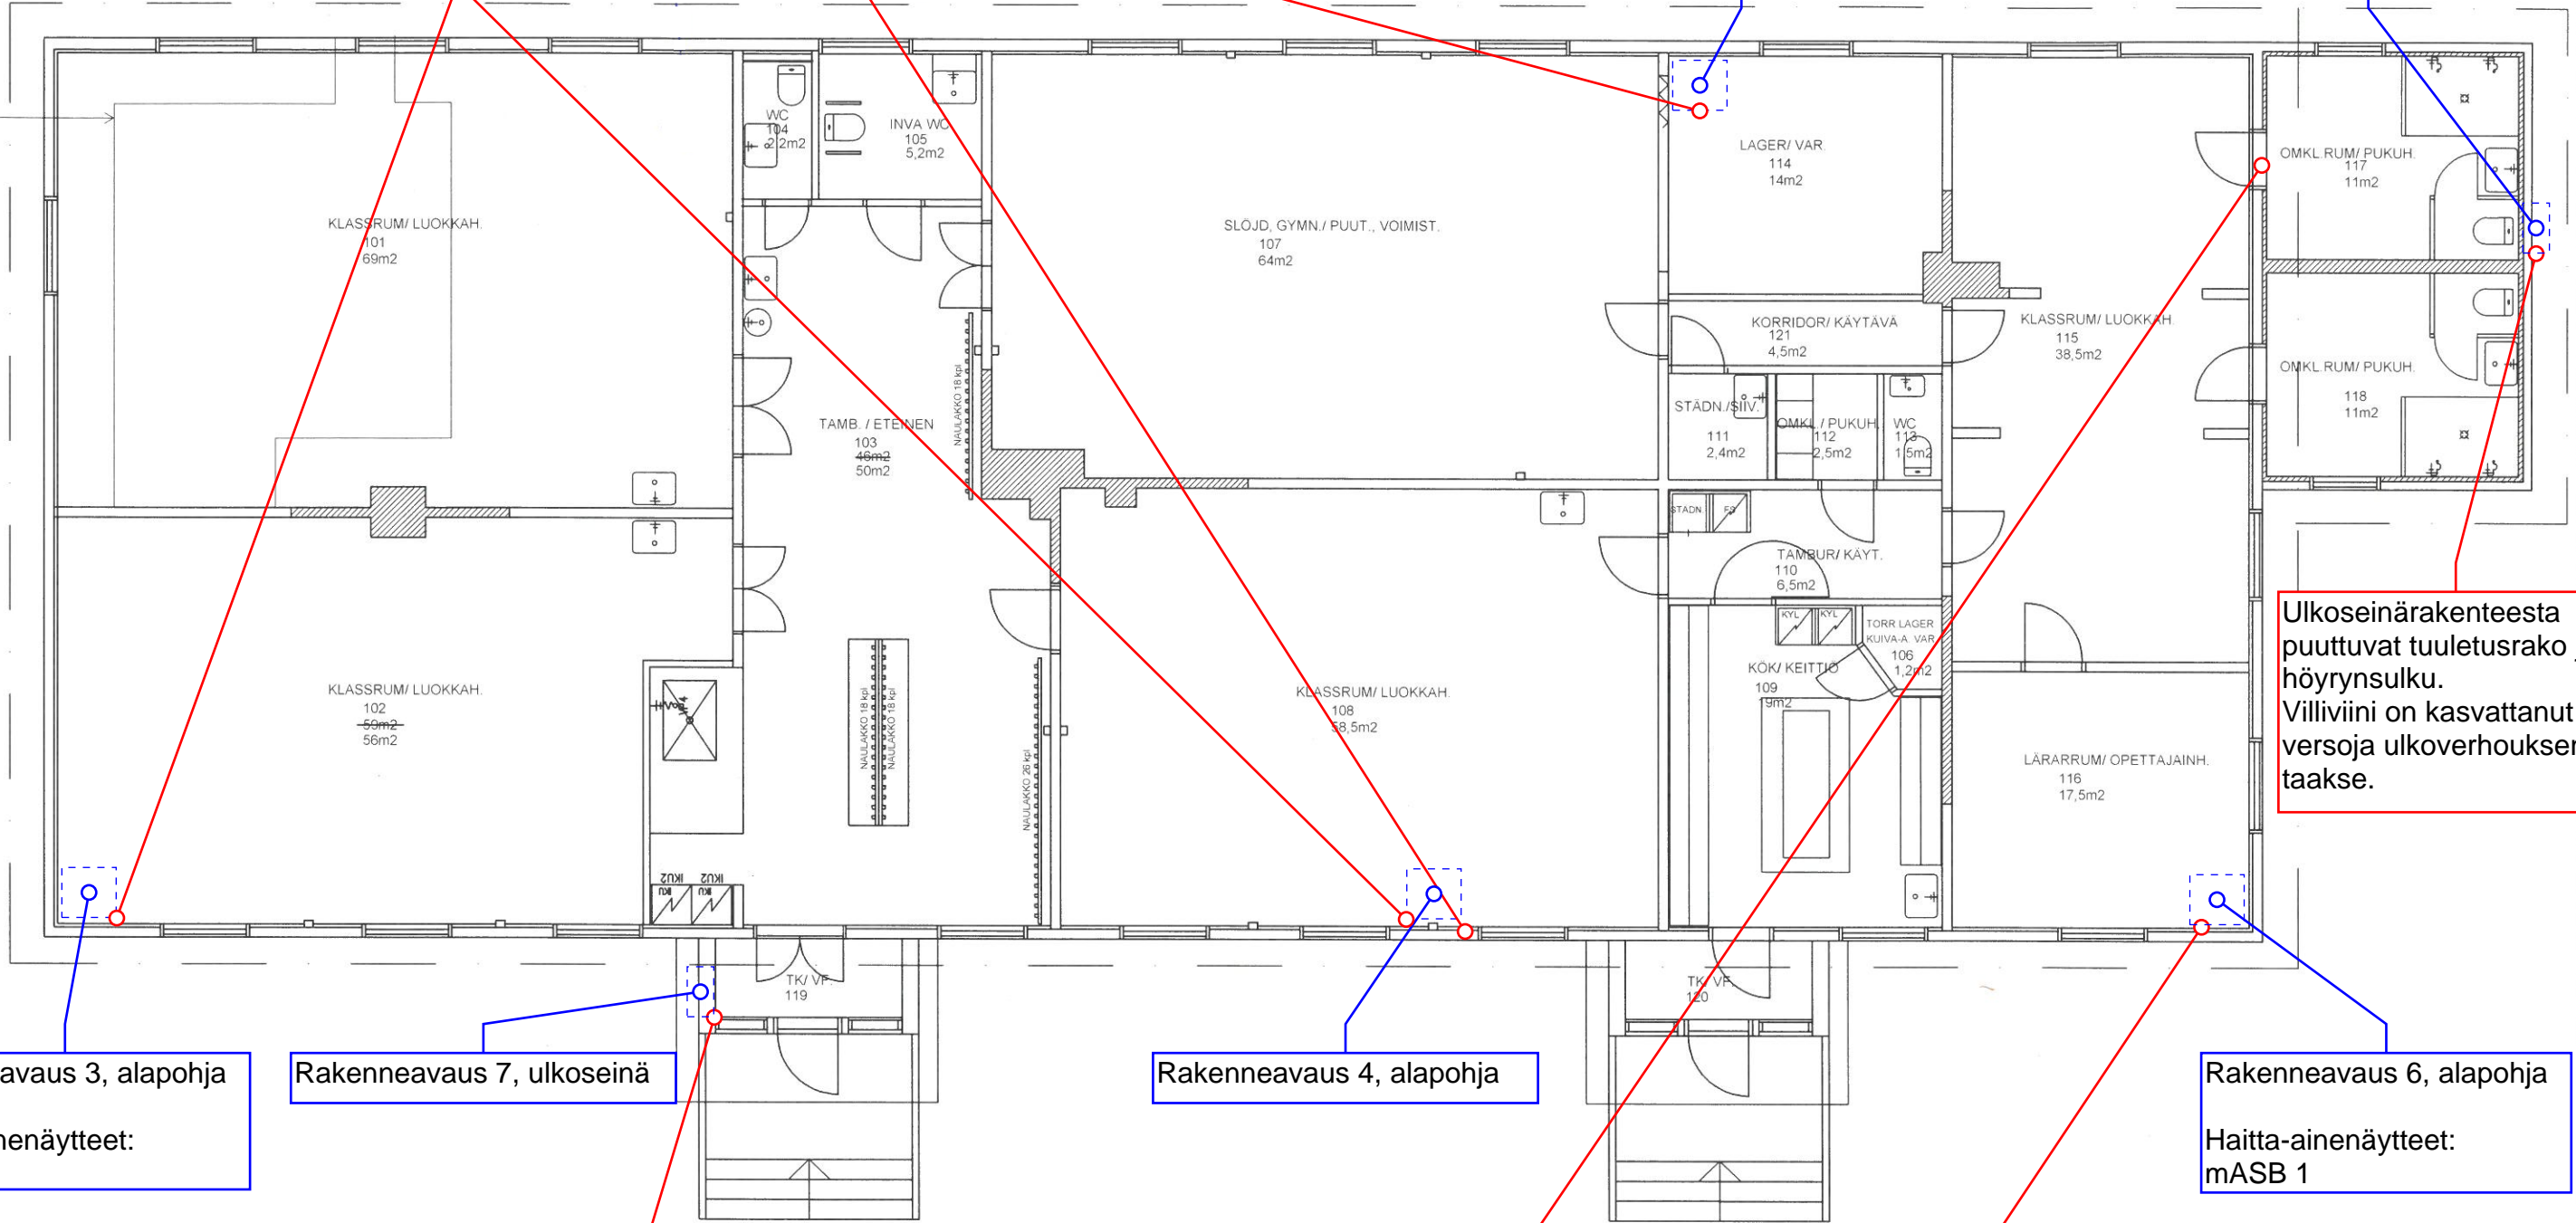
Rakenneavaus 8, ulkoseinä
Mikrobinäytteet:
mMKB 2
mMKB 3

Ulkoseinärakenteesta puuttuvat tuuletusrako ja höyrynsulku. Villiviini on kasvattanut versoja ulkoverhouksen taakse.
