KUGGOM PÄIVÄKOTI

KOSTEUS- JA SISÄILMATEKNINEN KUNTOTUTKIMUS

Projekti	Kuggom päiväkotii, kuntotutkimus
Projekti nro	1510063408
Asiakirjatyyppi	Tutkimusraportti
Versio	1
Päivämäärä	21.5.2021
Laatija	Johanna Tamminen
Tarkastaja	Tapani Moilanen
Hyväksyjä	Tilaaaja

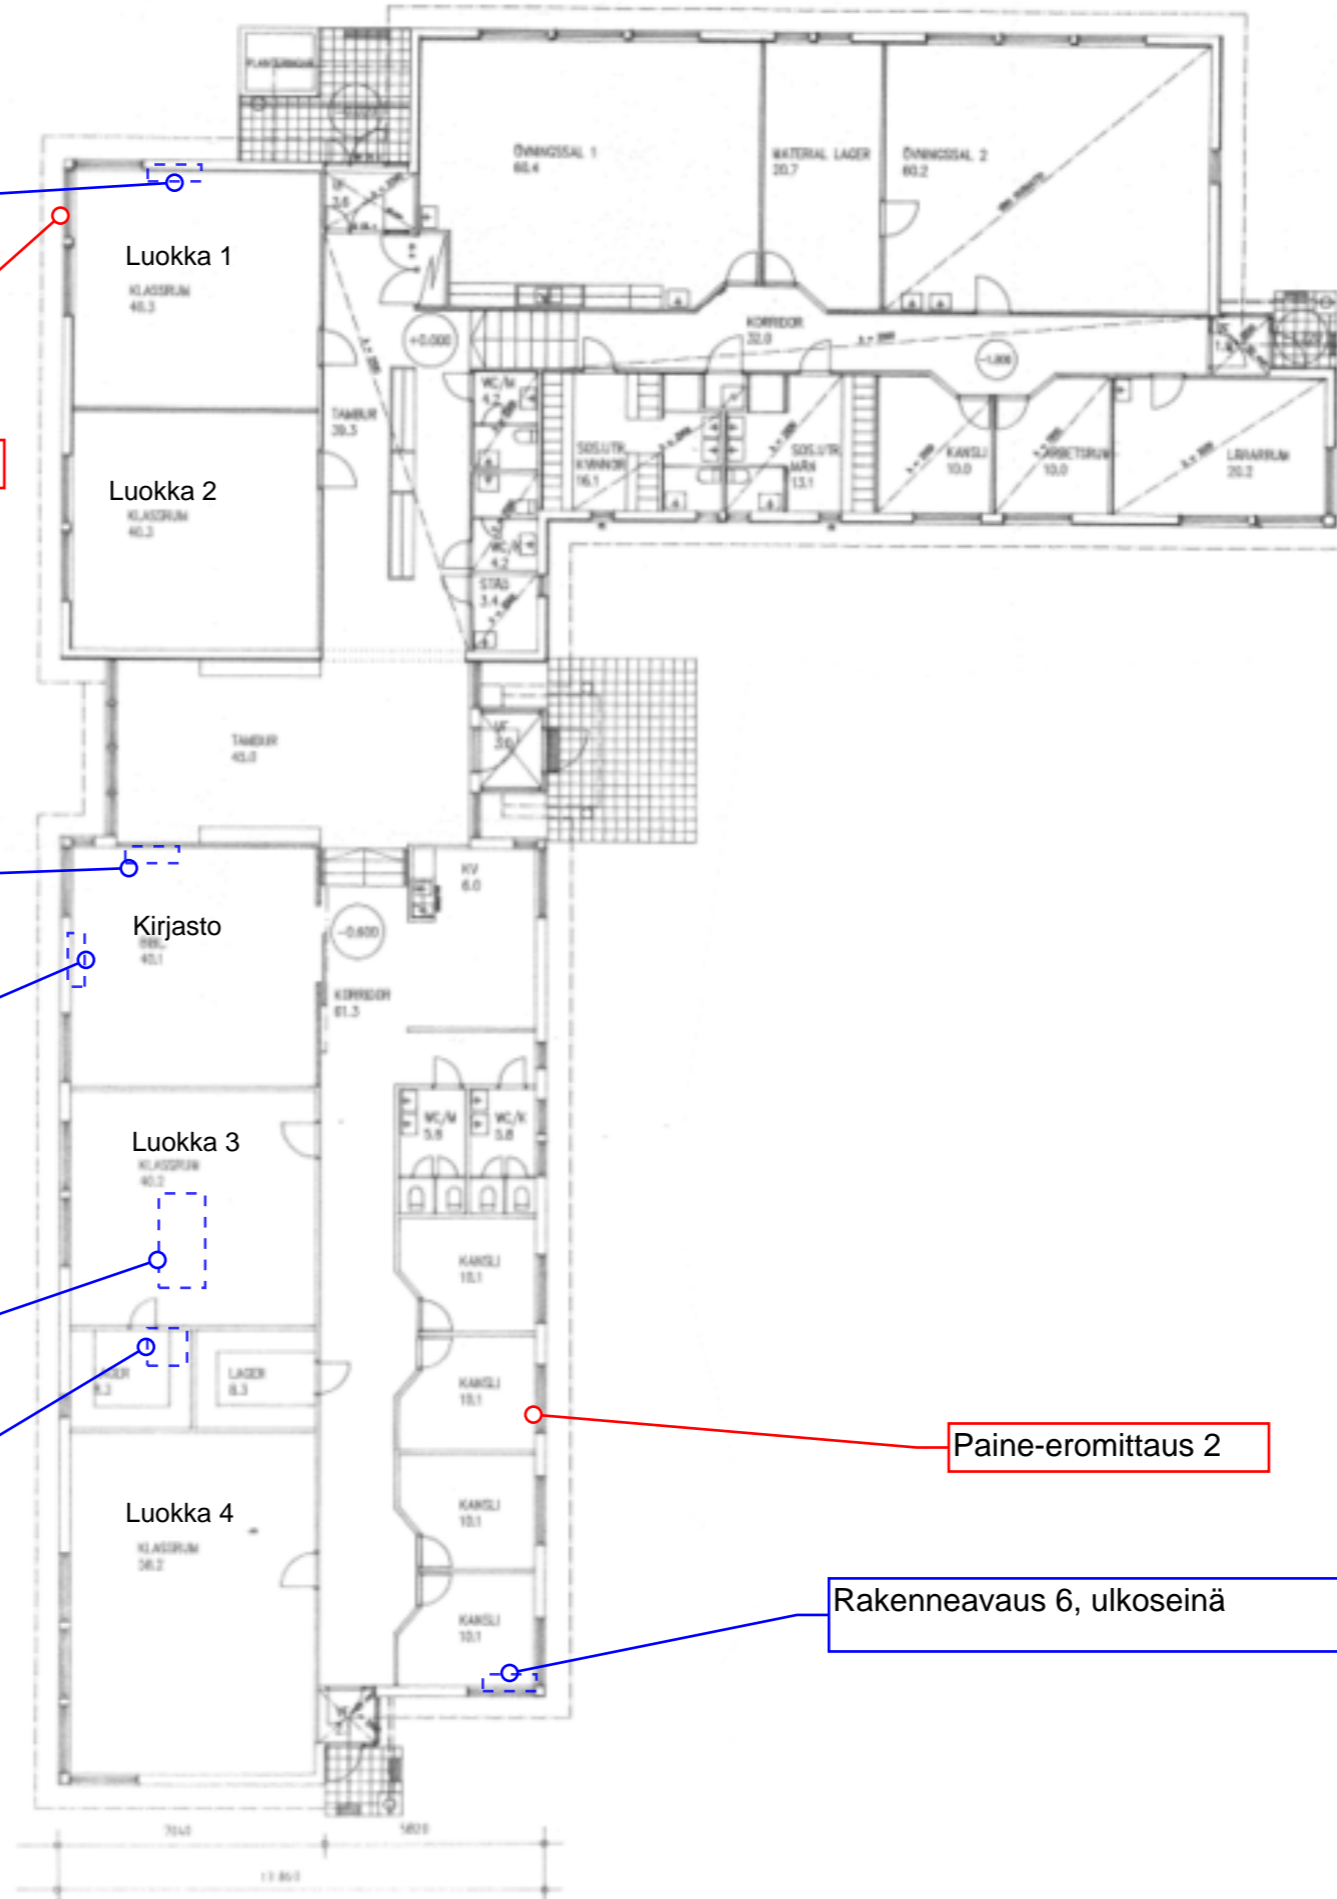
Paikannuskuva
Havainnot
Kuggom päiväkoti
Kuntotutkimukset
(ei mittakaavassa)

Rakennearvaus 6, ulkoseinä

Rakenneavaus 6, ulkoseinä:
Suuri rako alapohjan ja ulkoseinän liittymässä, lattian betonilaatta valettu seinän kipsilevyä vasten

..... painunut alapohjalaatta
