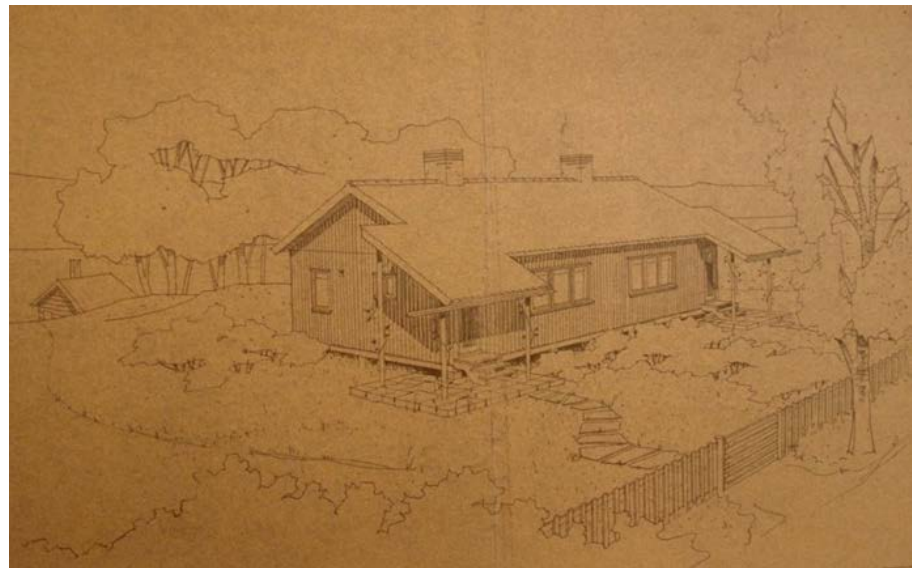
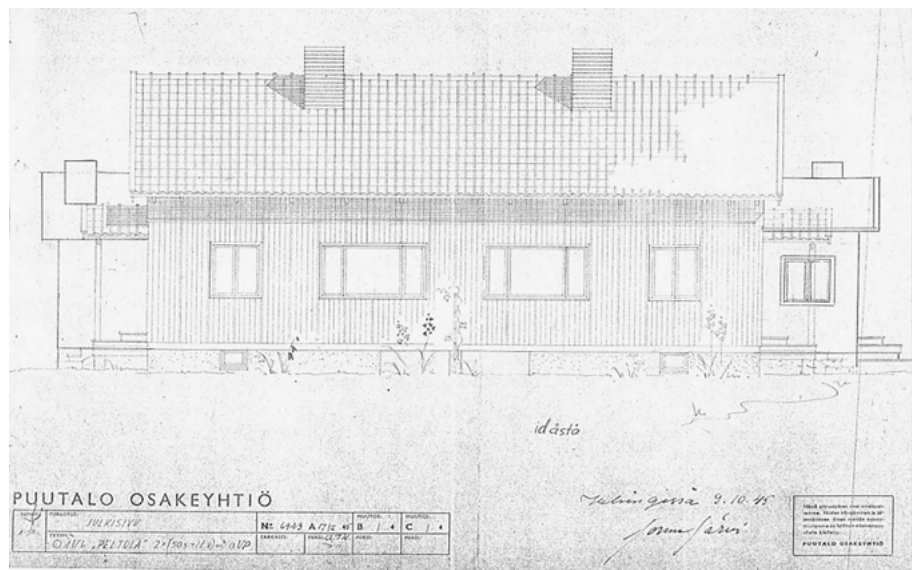
Puutalo Oy:n ”Peltola” nimisen talotyypin piirustus, jolla on rakennettu alueelle rakennuksia. Piirustukseen on myöhemmin piirretty päälle kuistilajennukset sauna- ja pesutilojen rakennuslupahakemusta varten. Piirustuksen allekirjoittanut Jorma Järvi oli Alvar Aallon ja Toivo Jäntin ohella

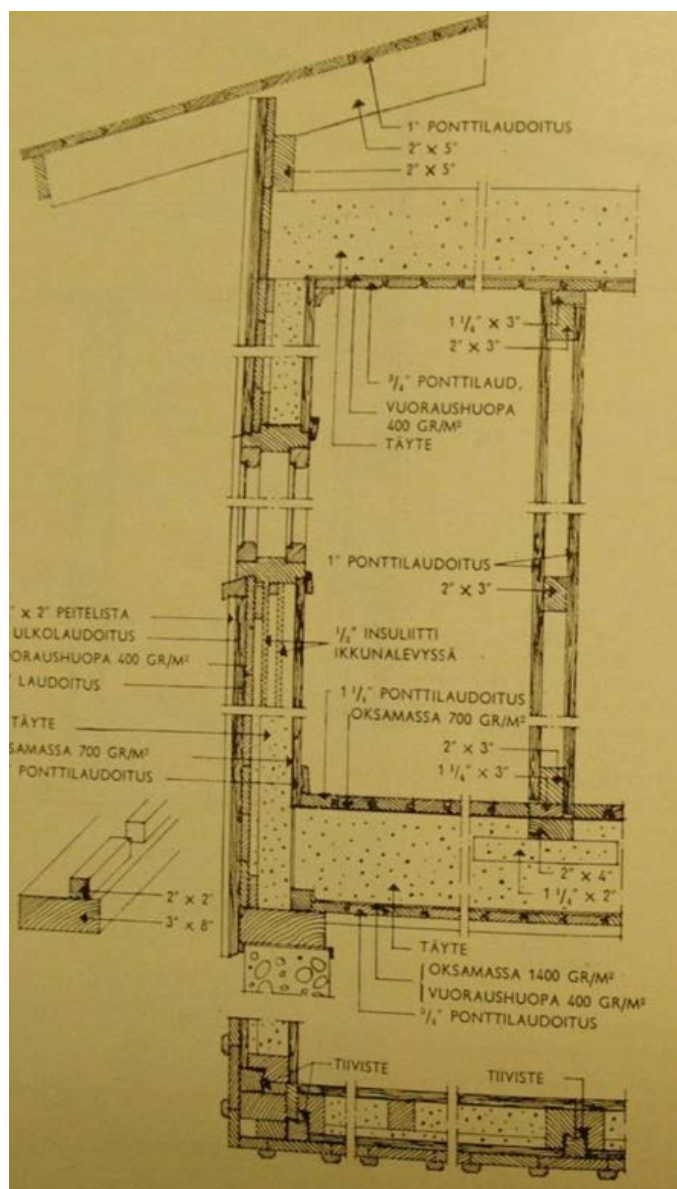
Puutalo Oy:n esitteessä rakenneleikkaus sekä selostus sen eduista ja rakenteesta: ”.. Kun tyyppi on valittu ja perustus valmis, voidaan rakennus koota mihin vuodenaikaan hyvänsä valmiista kuivista osista. Erityisen huomattavana etuna on pidettävä koottavien puutalojen pätevästi suunniteltuja ajanmukaisia malleja. Jokainen vaatimattomampikin talotyyppi on monen arkkitehdin yhteistyön tulos...” . Monet Valkon teollisuusyhdyskuntien asunnot oli sijoitettu perinteisesti useamman perheen rakennuksiin, jota esite perustelee ”kokemus osoittaa, että kahden perheen talot ovat taloudellisempia kuin yhden...” ”Ulkoseinät naulataan tehtailla valmiiksi seinälevyiksi, jotka ovat täytetyt sahanjauholla tai sahanjauhon ja kutterinlastun seoksella, voimavillalla, turvepehkulla tms. ...ikkunanalustoissa ym. mihin täytettä ei päästä lisäämään käytetään insuliittilevyä” . Myyntiesitteissä oli estetty tehtaan käyttämiä seinärakenteita, joista kuvassa yleinen ja todennäköisesti Valkolammen rimalaudoitetuissa rakennuksissa käytetty rakenne. Puutalo Oy:llä oli parikymmentä taloja valmistavaa tehdasta Suomessa, joista Loviisaa lähinnä olevat olivat Kotkassa ja Porvoossa. Alla oikealla Puutalo Oy:n tehdasvalmisteinen PS-parakki, jota Erkki Huttunen sovelsi Valkolammen päiväkotiin ja poikamiesasuntolaan.

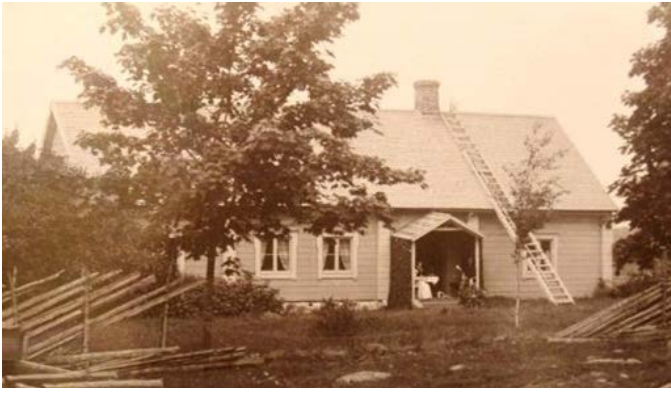
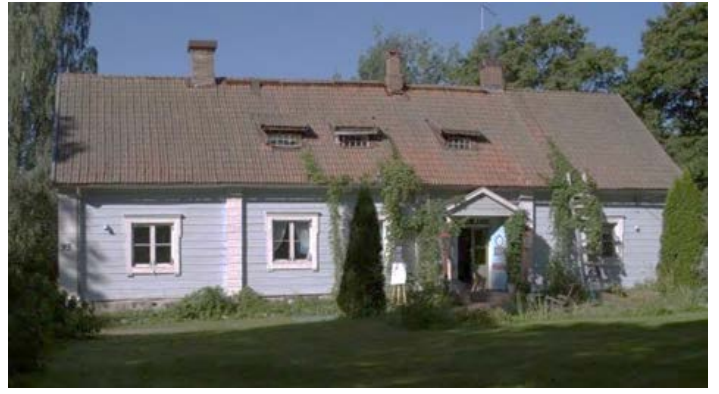
1. Smeds: vasemmalla valokuva vuodelta 1898 (Sarvilahden arkisto). Kohteen luokitus :A-luokka

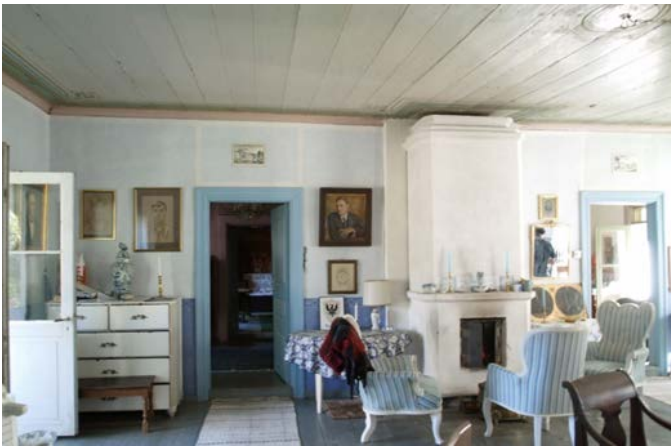
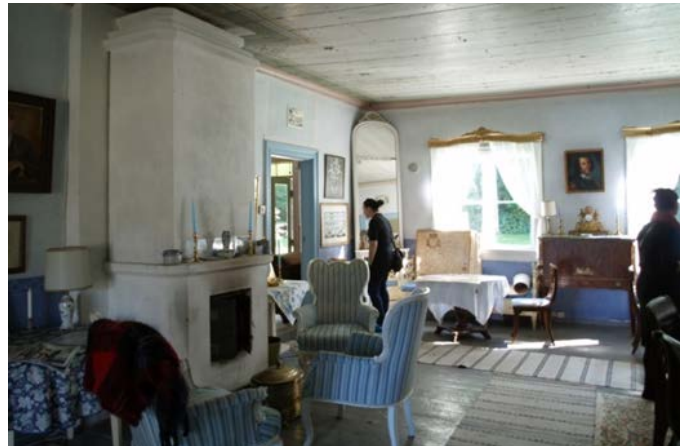
Kuvissa mm. Smedsin Sali, yksi Smedsin ikkunoista ja nurkkarakenne, jotka ovat säilyttäneet 1800-luvun alun tyylipiirteet ja detaljoinnin.

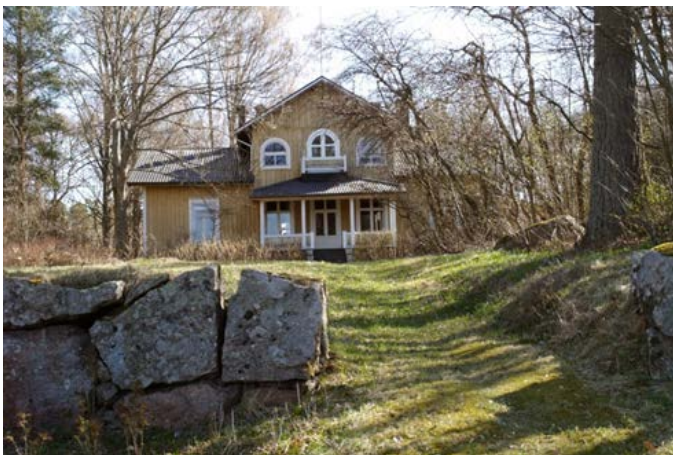
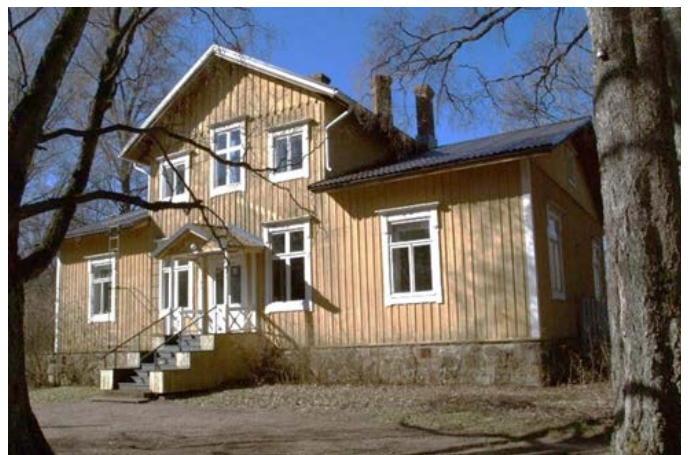
2. Veckas: yläkuvissa valokuvat 1900-luvun alusta (kirja Sarvilahden historia). A-luokka

Yläkuvassa julkisivu merelle päin. Puistomainen suuri piha on rajattu kiviaidalla. Rakennus on julkisivuiltaan kattomateriaalin muutosta lukuun ottamatta lähes alkuperäinen. Vanhassa parvekekuvassa näkyy, että poikkipäädyn ikkunoissa oli värilasitus.

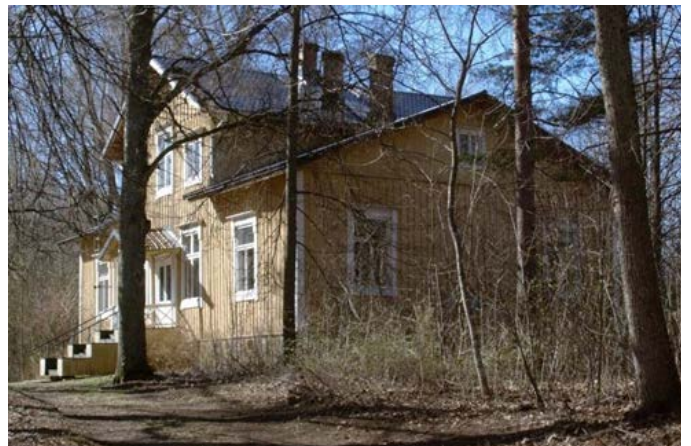
3. Vasemmalla työväenasunnoksi vanhasta aitasta 1930-luvulla muutettu ”Jussila”. Rakennus on hyvä esimerkki puurakennukseen sovelletusta pelkistetyistä klasisismista. B-luokka

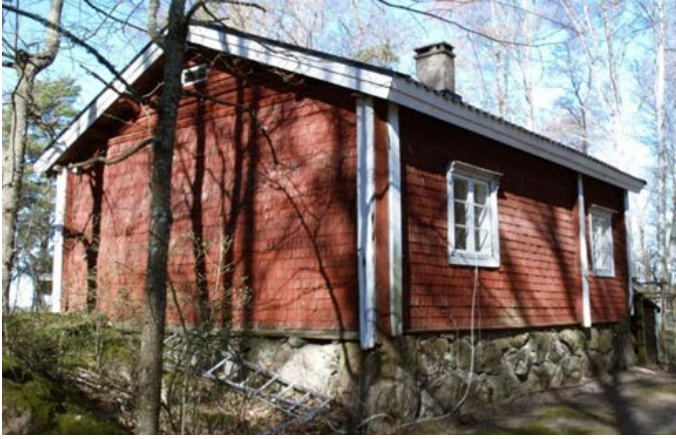
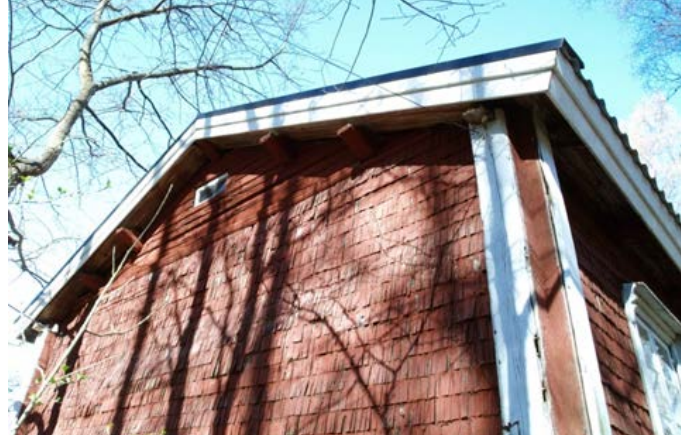
4. Luotsitorppa alueen pohjoispuolella lähellä merenrantaa. Rakenteista päätellen torppa on luultavasti 1800-luvulta ellei jopa vanhempi. A-luokka

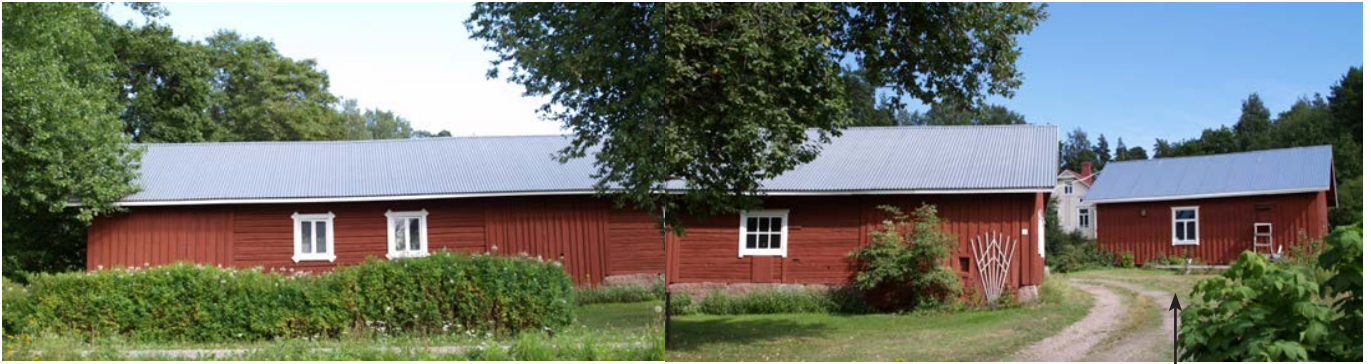
17. Pitkä ulkorakennus ja asuinrakennus (1890-l), toinen suurehko ulkorakennus (1920-l), A-luokkaan pihakokonaisuus. Vanhat ulkorakennukset ovat erityisen kauniit, sinkitty aaltopelti sopii tyyllisesti hyvin talousrakennuksiin. Päärakennuksessa ullakkokerroksen ”haukkaikkunat” erikoisesti myös päädyissä. Köpbackantie 7.

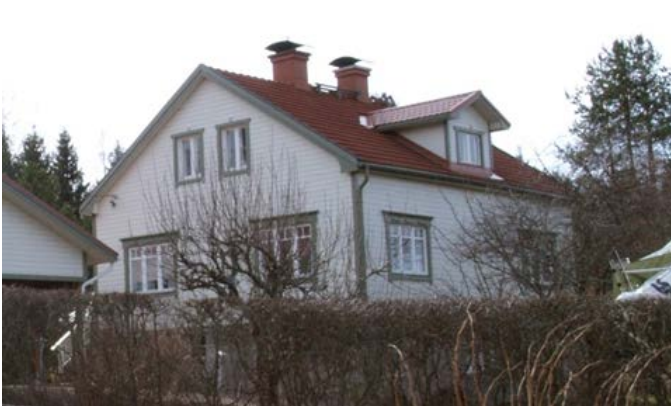
21. (1943?) Asuinrakennus on rakennettu vanhan navetan kivijalalle. A-luokka,
Köpbackantie 11.

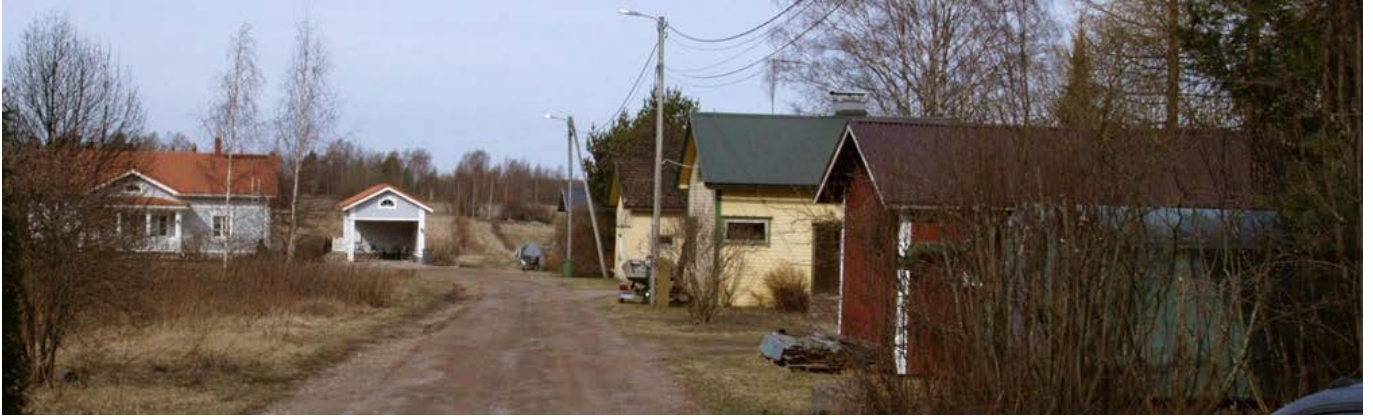
41. Köpbackantien länsipuolen rakentamista Kipparilantiellä (kaikki kuvat yllä). Rakentaminen on 1940-luvun lopulta ja sen jälkeen. Kuvissa näkyy kuinka viimeisten vuosikymmenien rakentaminen on synnyttänyt uudet haasteet täydennysrakentamiseen kuten maaston muotoihin sovituksen , rakennusten suuren koon ja monimuotoisuuden sekä värien, matereriaalien ja rakenteiden raskauden. B-luokka

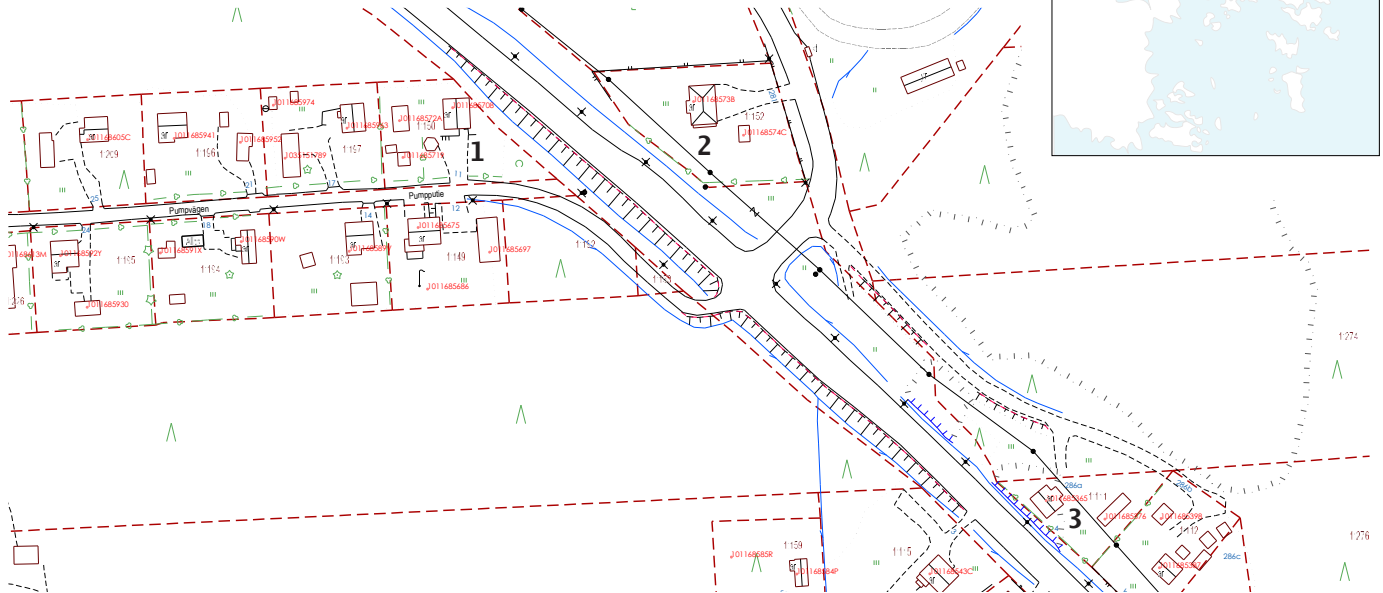
1. Pumpputie 11 (1960),
B-luokka

Yläkuvat: Valkontien ja Vanhan Valkontien eteläosan varteen syntyi 1950-60 luvun vaihteessa asutusta. Taajamamuodostumisen kannalta erikoinen on Pumpputien rakentuminen, joka nähtävästi on toteutettu yksittäisen maanomistajan tilan palstoituksella? Pumpputie 11 (kuva 1) asuinrakennuksen hahmo on selkeästi sodanjälkeiselle ajalle tyypillinen, mutta ”rungen sisäänvedetty sisäänkäyntikatos on tyypillinen 1960-luvulle. Yksityiskohdiltaan harvinainen on sokkelin liuskekiviverhousta muistuttava rappaus.

Valkontie 4 (kuva 3) on hyvin tyypillinen 1940-luvun lopun ”rintamamiestalomalli” Valkon ja Köpbackan alueella: suhteellisen pieni, ikkunat pieniä, usein kuitenkin kulmaikkunoita. 1950-luvun lopulla alueelle rakennettiin vaurastumisen myötä roiskerapattuja taloja (tyypillinen väri oli hiekanruskea) aiempaa suurempia asuinrakennuksia, joissa saattoi olla autotalli kellarissa (vrt. kuva 1).

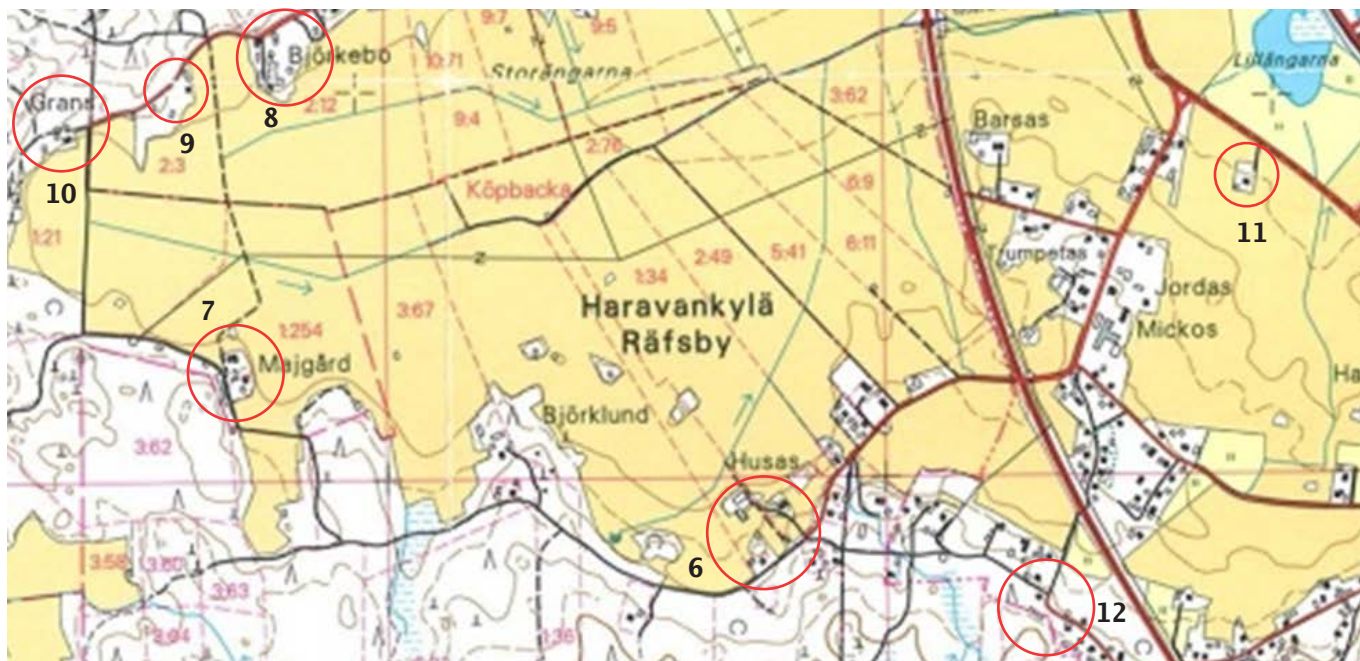
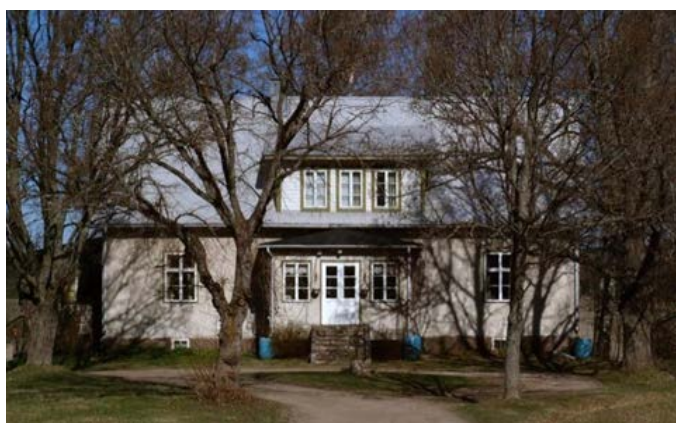
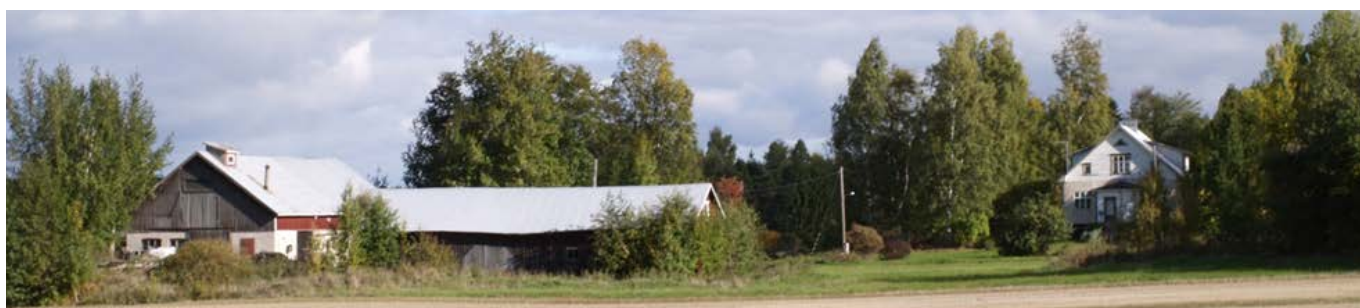
6. Husas (päärakennus 1936. Vaikka rakennus on ilmeeltään 1930-luvun maaseuturakentamiselle tyypillinen, on se rakenteeltaan poikkeuksellinen osittain rapattuine seinineen Hyvin säilynyt alkuperäisyyds. A-luokka, Virpekintie 131.

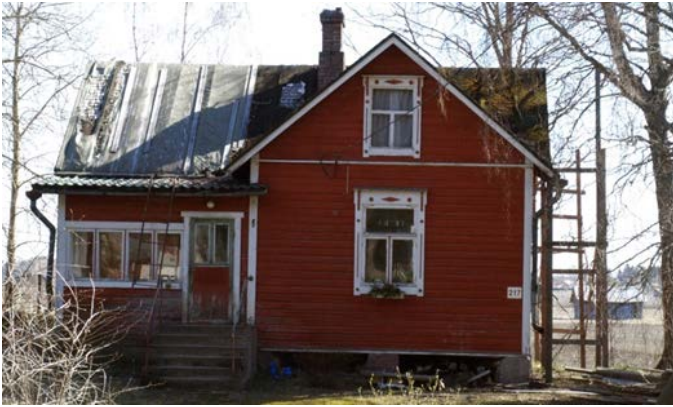
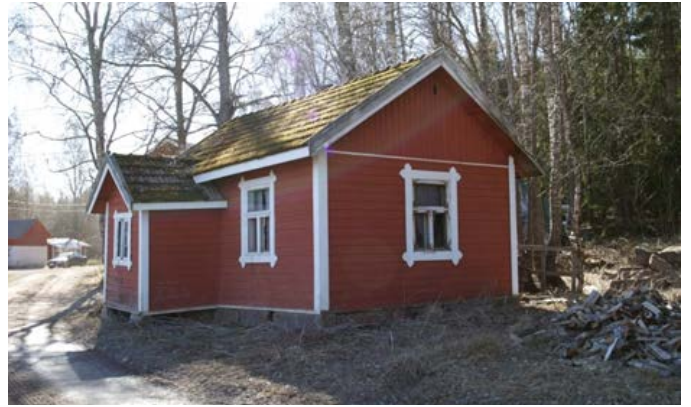
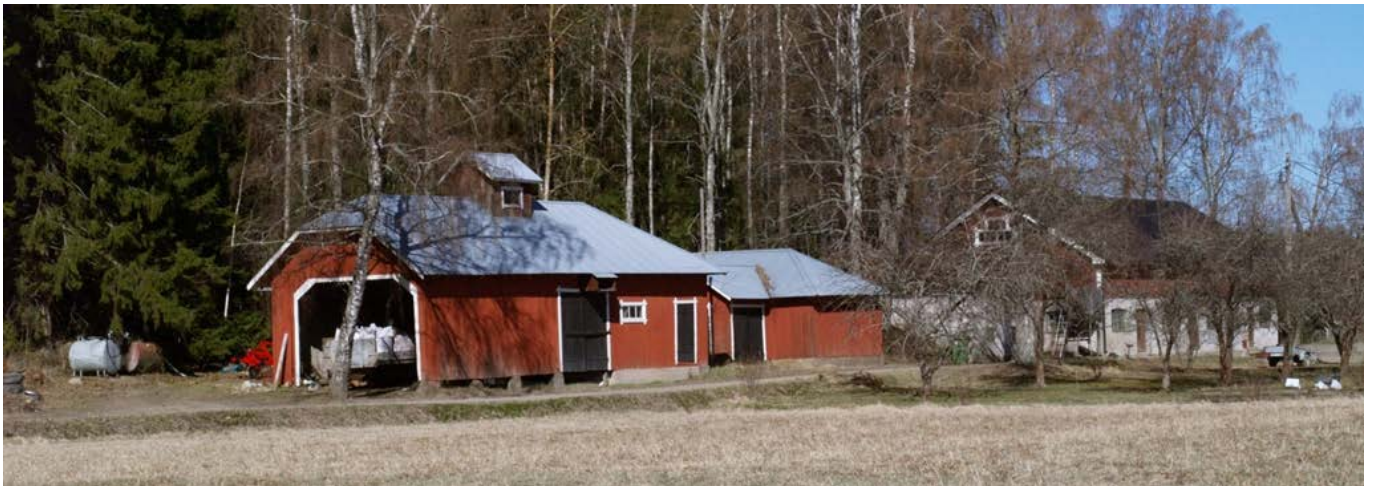
7. Virpekiintie 223. Majgårdin tila on Haravankylän kulttuurimaiseman luonnetta tukeva ja erityisesti peltoaluetta kiertävälle Virpekiintielle viehättävyyttä luova pihapiiri (tie kulkee pihan läpi). Navetta (todennäköisesti 1930-luvulta) ja sen edessä olevat talousrakennukset ovat esimerkki harmoniseen ja huolelliseen toteutukseen perustuvasta maanviljelysmaailman rakentamisesta. Peltojen alueen länsireunalla on yksi harvoista säilyneistä ladoista (maisemallisesti merkittävä). B-luokka
