**ISNÄS SKOLCENTRUM  
GRUNDRENOVERING OCH UTBYGGNAD  
PROJEKTPLAN**

# ISNÄS KOULU, RUOKALA

## RAKENNUSTEKNINEN

Kohteen osoite  
Isnäs koulu, ruokalarakennus  
Edöntie 27, 07750 Isnäs

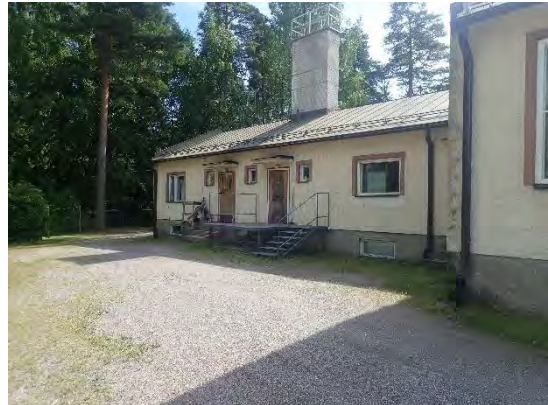
Kuva 40. Alarinteen puoleinen piha-alue

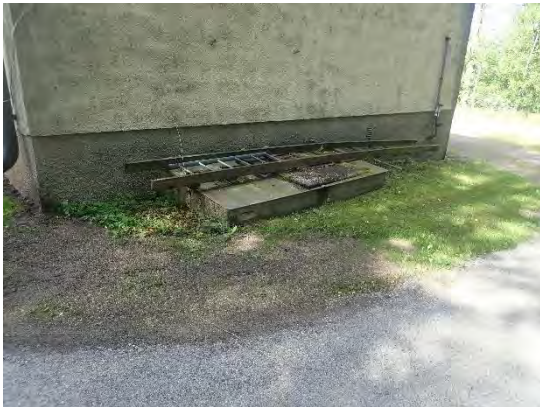
Kuva 41. Asuntopääty
