Generalshagens skola

GENERALSHAGEN SKOLA
TARVESELVITYS

GENERALSHAGENS SKOLA
LVIA-HANKESELVITYS

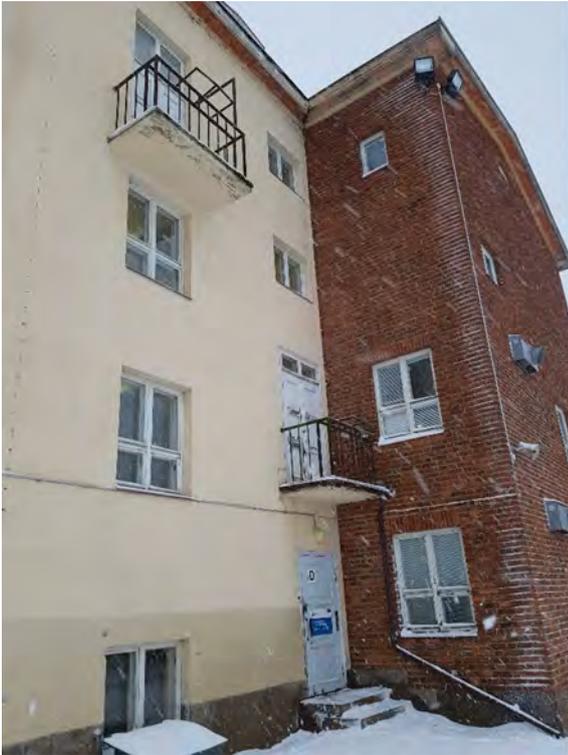
Kuva 1: Yleiskuva rakennuksesta.

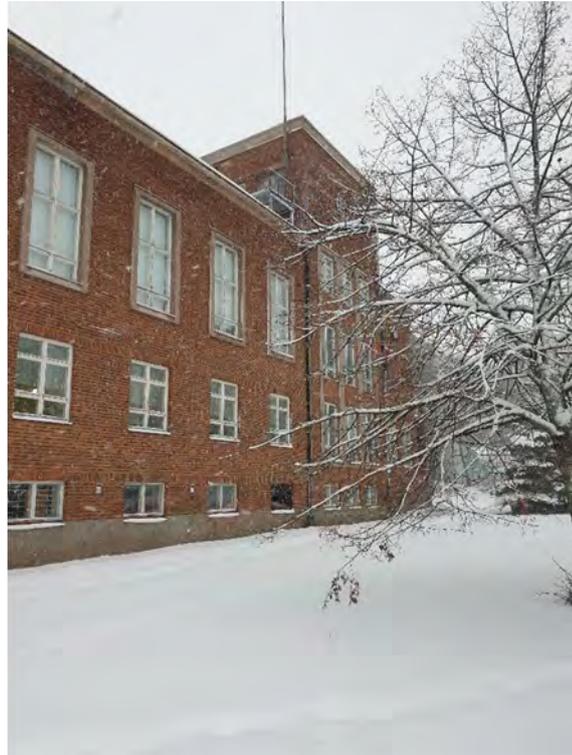
Aluerakenteet olivat yleisilmeeltään hyvässä kunnossa. Tarkastushetkellä kohteessa oli lunta, mikä hankaloitti piha-alueen pintarakenteiden tarkastusta. Kulkuväylät ja ulkoalueet olivat nurmi- ja hiekkapintaisia (*kuvat 2 ja 3*). Pysäköintialueet ja kulkuväylät olivat silmämääräisen tarkastuksen perusteella hyvässä kunnossa lukuun ottamatta pieniä painumia.

Kuva 2: Piha-alue rakennuksen lounaispuolella.

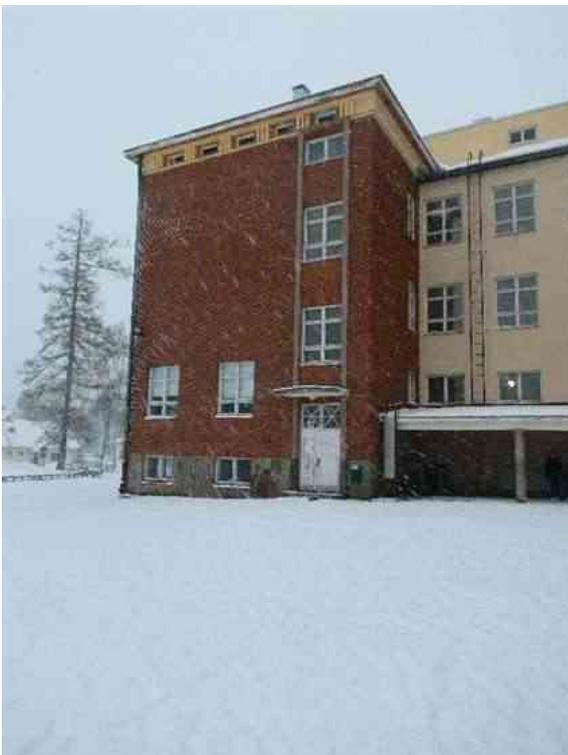
Kuva 3: Pysäköintialue rakennuksen luoteispuolella.

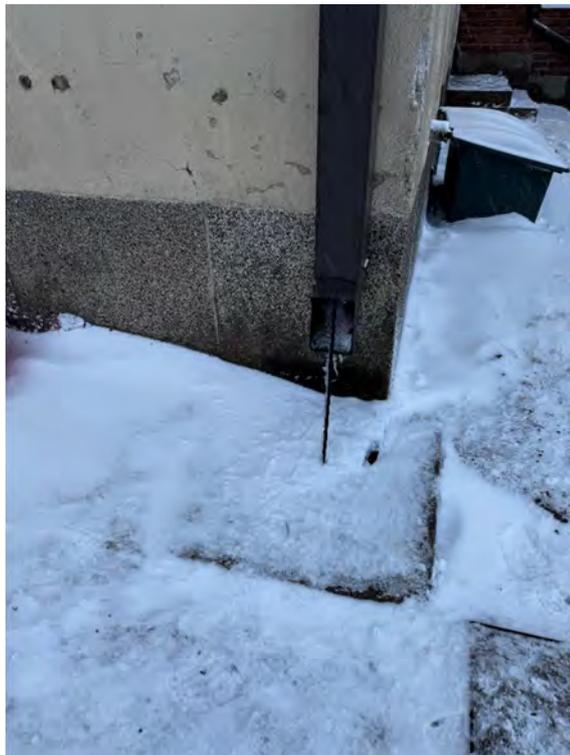
Kuva 5: Kattovedet oli johdettu sadevesikaivoon.

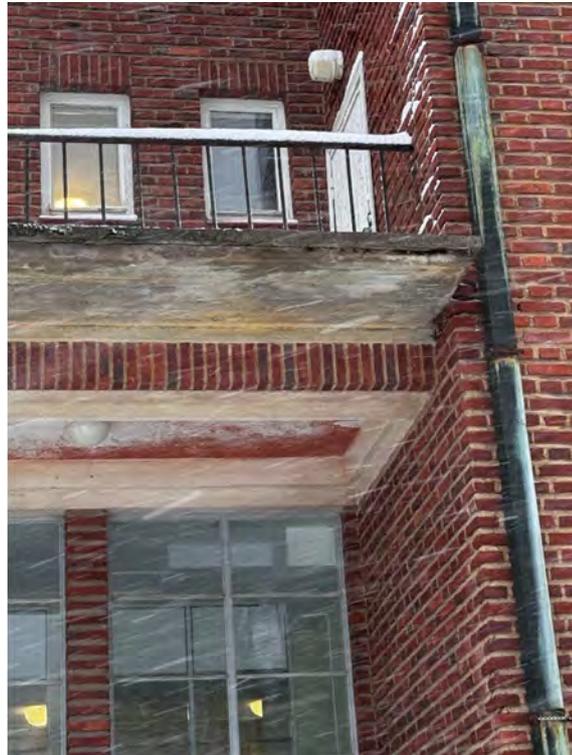
Kuva 7: Pääsisäänkäynnin syöksytorvi.

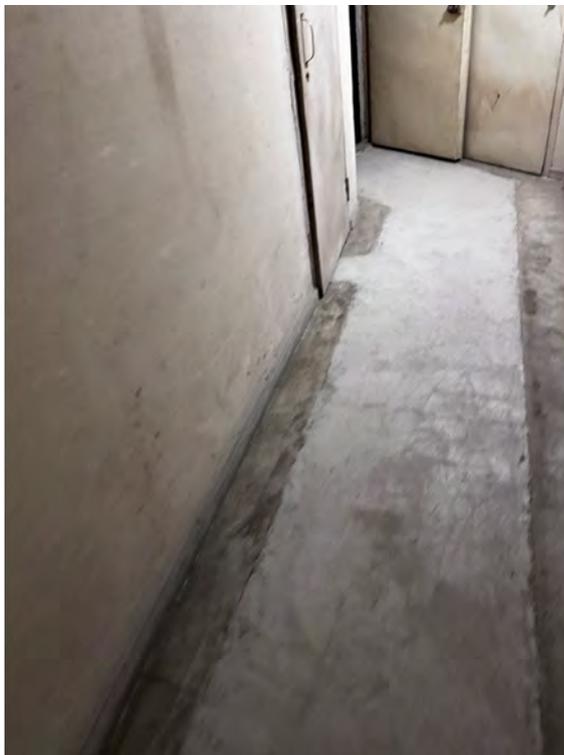
Rakennuksen alapohjan rakenteena oli paikallavalettu teräsbetoni-laatta. Kellarikerroksen rakenteet olivat yleisilmeeltään välttävissä kunnossa, ja niissä oli runsaasti halkeamia sekä pintamateriaalin vaurioita. Kellarikerroksessa suksivaraston (kuva 8) alueella oli voimakas maakellarin haju, sekä laatan ja seinän välissä oli rako. Tilaan suositellaan kosteusmittausta ja sisäilmatutkimusta. Seinissä ja latioissa oli paikoin havaittavissa halkeamia, joka viittaa perustusten painumiseen (kuva 9). Yleisesti kellaritiloissa ei havaittu kapillaarisen kosteuden aiheuttamaa maalipintojen hilseilyä. Kaivamattomassa tilassa havaittiin maakellarin hajua ja tilan katossa oli näkyvissä rauditusvaurioita (kuva 11). Kattopinta helmeili tiivistyneestä kosteudesta. Tilan nurkassa oli ilmeisesti vanha rengaskaivo tai lähde. Kellaritilojen putkistoissa ja märkätiloissa on mahdollisesti käytetty asbestia, joten tiloihin tulee tehdä haitta-ainetutkimus ja latioissa olevien halkeamien vuoksi tiloissa tulee

Kuva 13: Yleiskuva kellarin lattiasta.

- **Kosteus- ja sisäilmaselvitykset. Mahdolliset tiivistyskorjaukset.**
- **Radon- ja haitta-ainetutkimus. Mahdolliset tiivistyskorjaukset.**
- **Halkeamien injektointi.**
- **Kellarin ummistettujen ikkunoiden korjaustyöt.**
- **Seinä- ja lattiapintojen huoltomaalaus.**

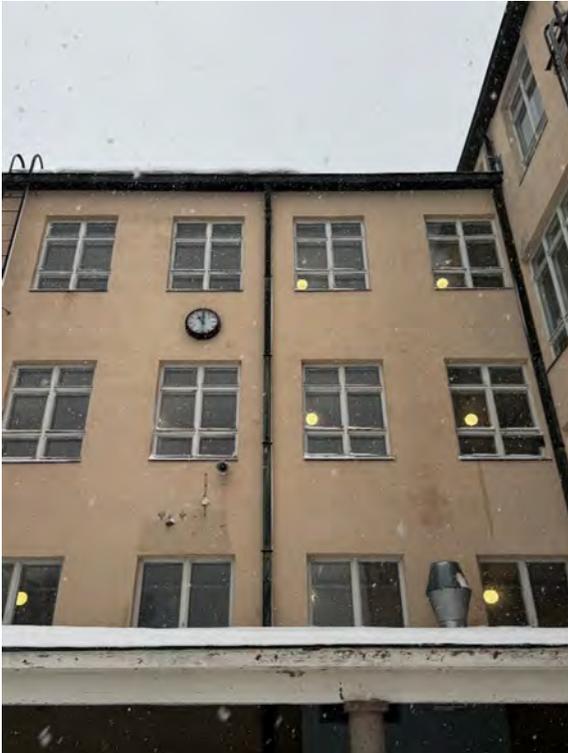
Julkisivut olivat yleisilmeeltään kohtalaisessa kunnossa (kuvat 14-18). Muuraussaumoissa oli havaittavissa vaurioita ja niitä oli osittain korjattu aiemmassa vaiheessa (kuva 19). Julkisivun yläosan rappauksissa (kuva 20) sekä parvekkeiden betonipielissä ja elementeissä havaittiin likaa ja alkavaa punajäkäläkasvustoa. Terastirappaukset olivat huonokuntoiset ja ne tulee uusita. Ikkunoiden tiivistykset olivat pääosin kunnossa. Julkisivurappauksille suositellaan tehtäväksi kopokartoitusta mikäli ne todetaan lähestyvän käyttöikänsä loppua. Julkisivun korjaushistoria ei ollut tiedossa raporttia laatiessa. Betoniset parvekkeet ja ulkokatokset (kuvat 21 ja 22) ovat huonossa kunnossa ja ne tulee korjata. Rakenteille suositellaan kuntotutkimusta ennen korjaustyön suunnittelua.

Kuva 14: Yleiskuva sisäänkäynnin julkisivusta.

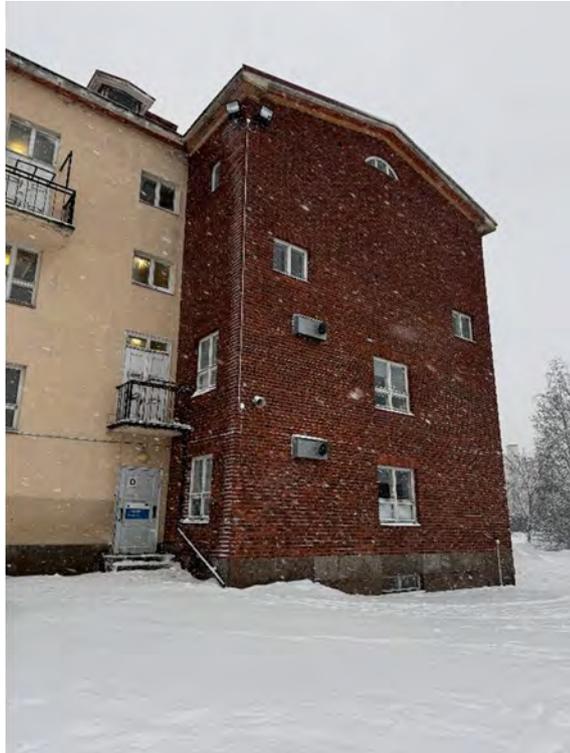
Kuva 15: Yleiskuva luoteisjulkisivusta.

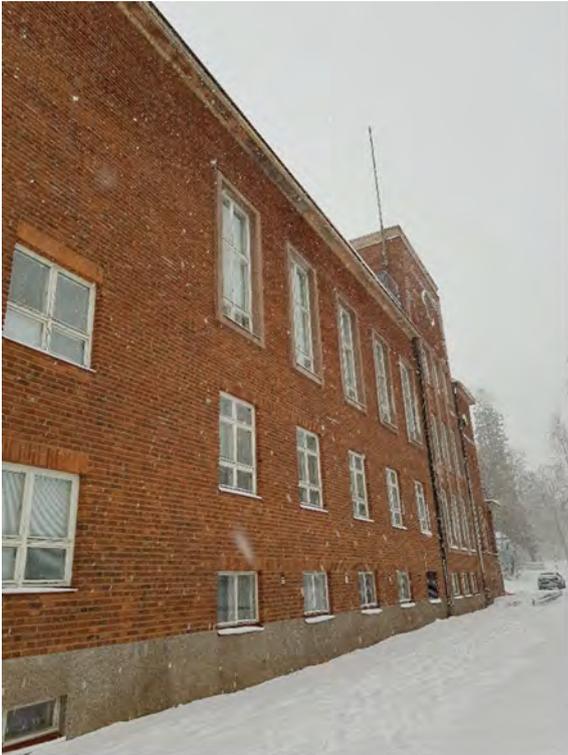
Kuva 16: Yleiskuva lounaisjulkisivusta.

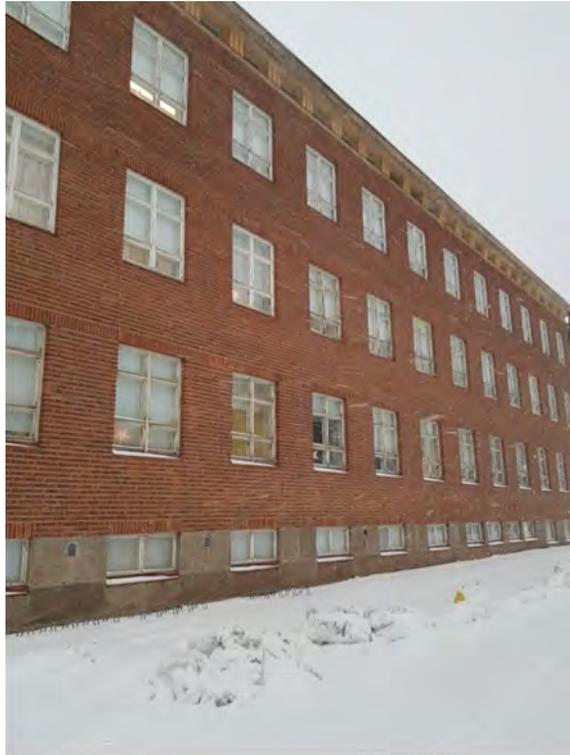
Kuva 17: Yleiskuva kaakkoisjulkisivusta

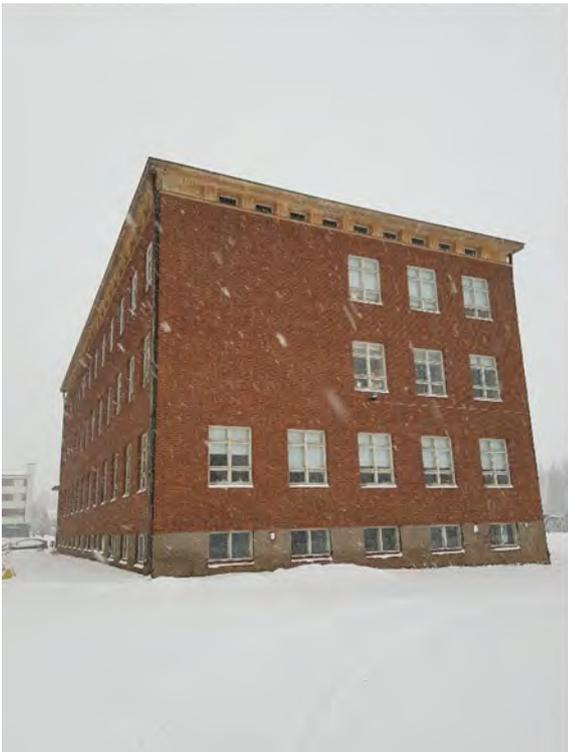
Kuva 18: Yleiskuva koillisjulkisivusta.

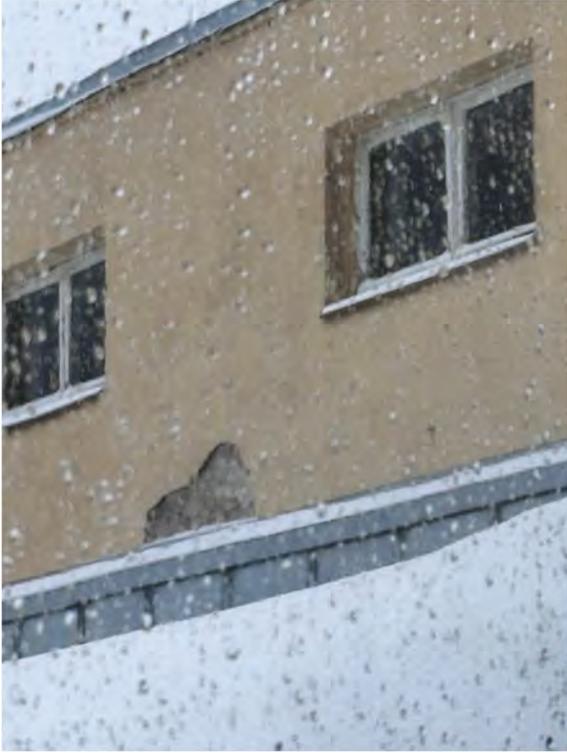
Kuva 20: Julkisivurappauksissa havaittiin puutteita.

- **Muuraussaumausten uusiminen.**
- **Julkisivun rappausvaurioiden korjaus ja kopokartoitus.**
- **Parvekkeiden ja pääsisäänkäynnin betonivauriokorjaus.**
- **Räystäslistojen raskas betonivauriokorjaus.**

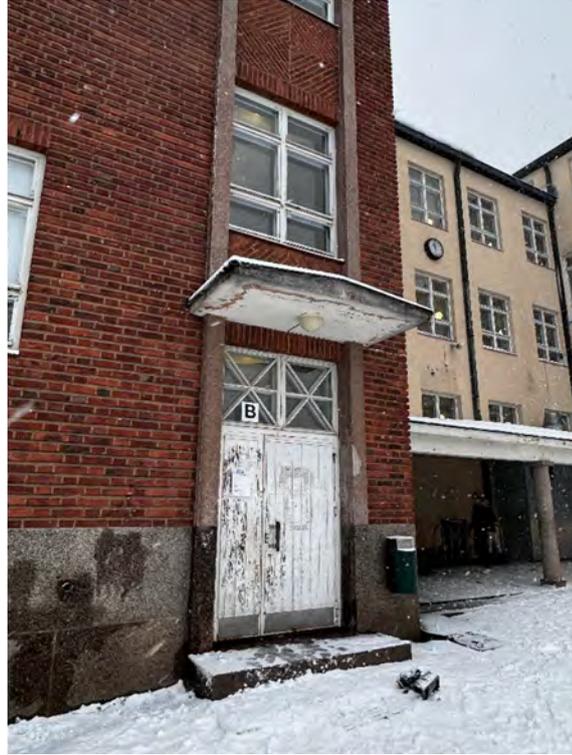
Porraskäytävän ulko-ovet olivat lasitettuja metallirunkoisia ovia (kuva 25). Ovissa oli havaittavissa pintakäsittelyn haalistumista ja ruostetta, ovien toiminnassa ei havaittu puutteita. Yleisten tilojen ulko-ovet olivat puurakenteisia, ovissa oli nähtävissä ikääntymisen merkkejä ja lahovaurioita (kuvat 26-28). Alaosan pellityksissä oli kolhuja ja muita normaalista käyttäjästä johtuvia merkkejä. Kynnyspellitykset olivat pääosin tyydyttävässä kunnossa. Suosittelemme metalliovien vaihtamista nykyaikaisiin Al-oviin tai korjaamista ja puisten ulko-ovien huoltomaalausta.

Kuva 28: Yleiskuva ulko-ovesta.

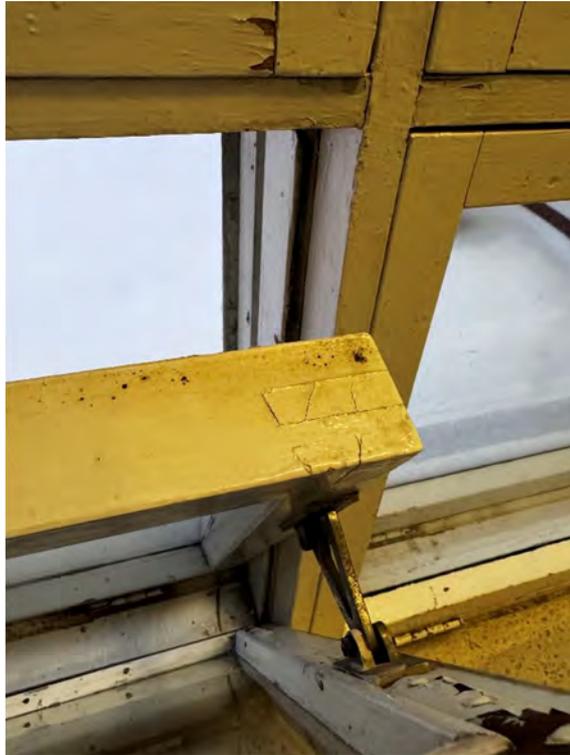
Ikkunat olivat alkuperäisiä 2-lasisia aukeavia puuikkunoita. Ikkunat olivat välttävissä kunnossa ja maalipinnoissa oli nähtävissä maalin hilseilyä. Ikkunoiden tiivisteissä ei havaittu silmämääräisesti puutteita (kuva 30). Ikkunoiden vesipellit olivat pääsääntöisesti hyväkuntoisia (kuva 31), tiivistyksissä julkisivuun havaittiin kuitenkin puutteita (kuva 32). Koska ikkunoissa on suuri määrä ikkunaruujuja ja harkitaan ikkunoiden korjaamista, on suositeltavaa tehdä tarkempi tutkimus ikkunarakenteiden kunnosta kustannussyistä.

Kuva 30: Ikkunoiden tiivistyksissä ei havaittu merkittäviä puutteita.

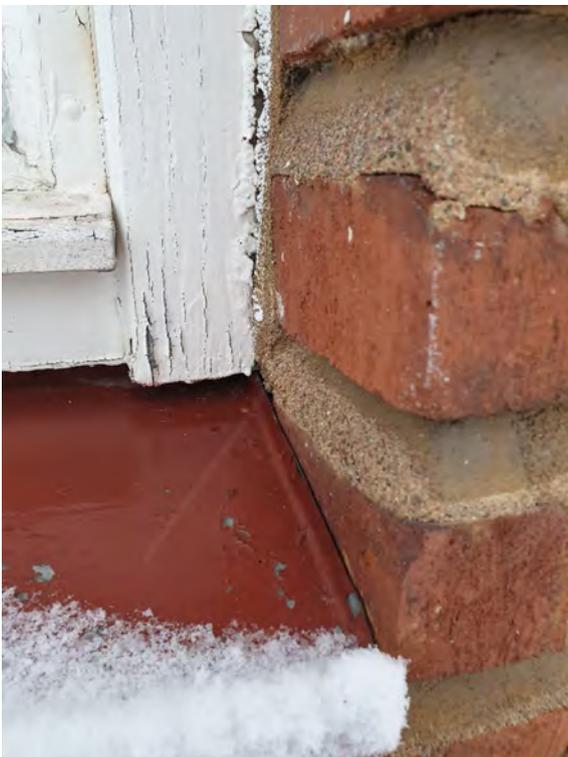
Kuva 31: Vesipellit ja kallistukset olivat hyvässä kunnossa

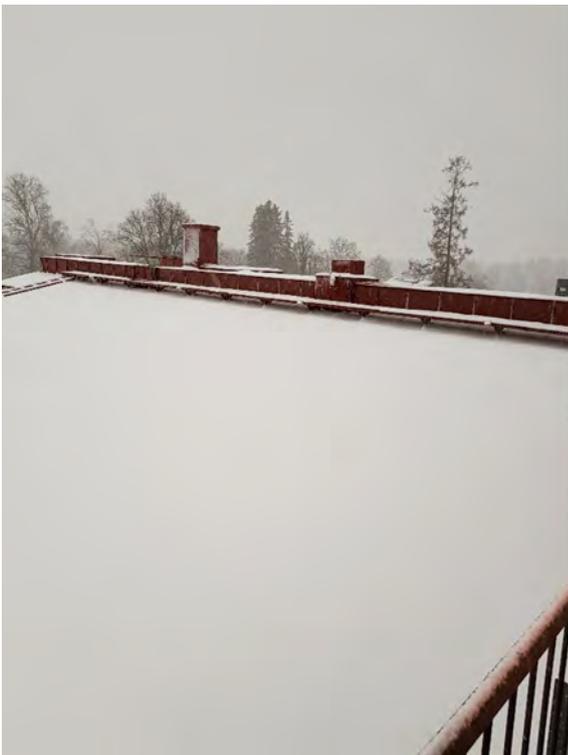
Vesikatot olivat konesaumattuja peltikattoja (kuva 33). Kattorakennetta tarkasteltiin parvekkeelta silmämääräisin havainnoin. Vesikatolle kulku tapahtui ylimmästä kerroksesta parvekkeella olevasta ovesta. Porrashuoneesta päästiin seinäluukun kautta ullakkotilaan.

Kuva 33: Yleiskuva vesikatolta.

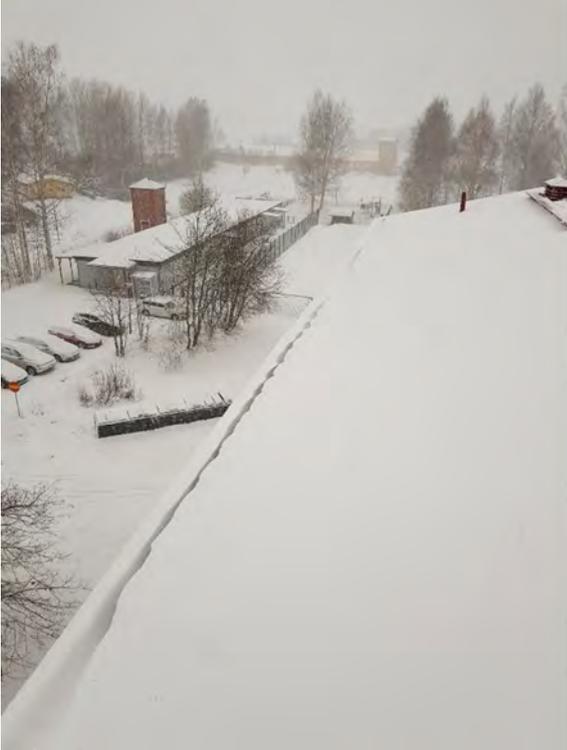
Katolla olevista viemäreiden tuuletusputkista puuttui jäätymissuojat, eikä kulkusilloilla ollut turvakiskoja valjaiden kiinnitystä varten. Myös lumiesteet ja vesipeltien kiinnitykset julkisivuun olivat puutteelliset (kuvat 35 ja 36). Huippuimureiden turvakytkimistä puuttuivat sääsuojat.

Kuva 35: Lumiesteiden määrä oli puutteellinen.

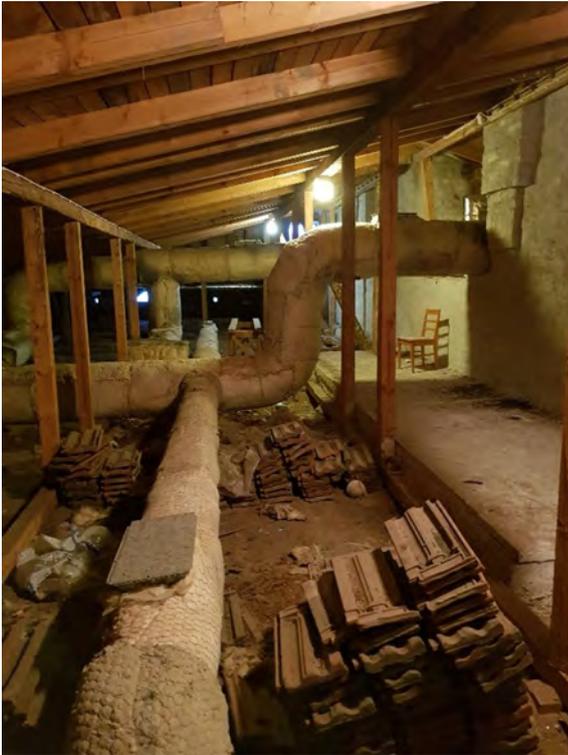
Kuva 37: Yleiskuva ullakosta.

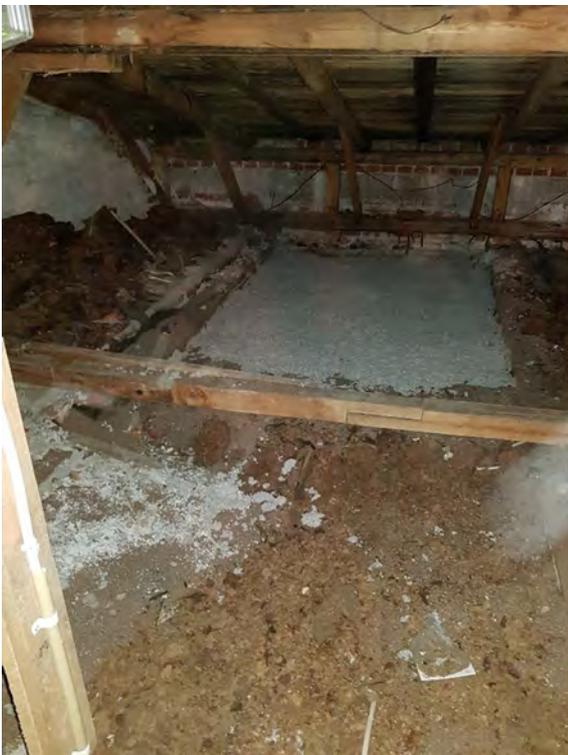
Kuva 39: Vesikattoa oli osittain korjattu

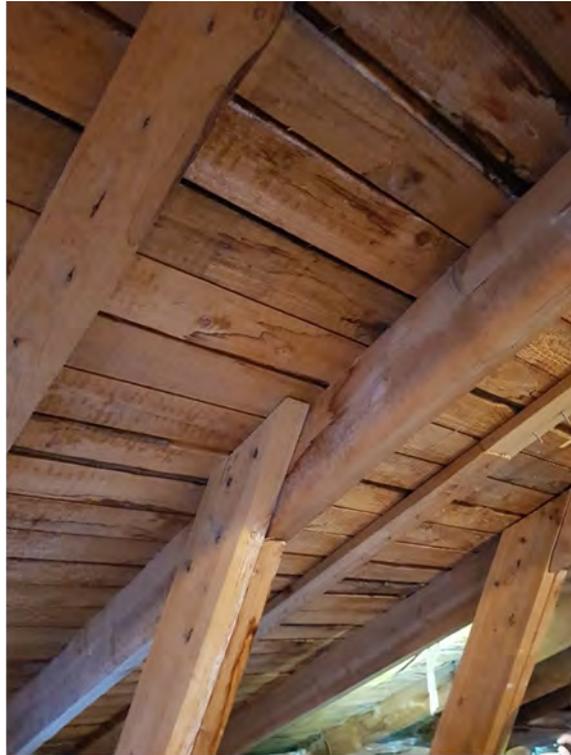
Ullakolla olevien putkien eristyksissä on oletetusti asbestia (kuva 41), joten jos putkistoja puretaan, tulee haitta-ainetutkimukset suorittaa ensin ja tehdä purkusuunnitelma sekä tarvittavat suojaukset sen mukaisesti. Läpivientien tiivistyksissä oli puutteita ja muutamassa kohtaa myös lumi pääsee rakenteisiin (kuva 43). Peltikate oli asennettu suoraan aluslaudoituksen päälle. Ullakolla oli myös palo-osastoitu IV-konehuone, joka oli hyvässä kunnossa (kuva 44).

Kuva 42: Vesikaton aluslaudoitusta.

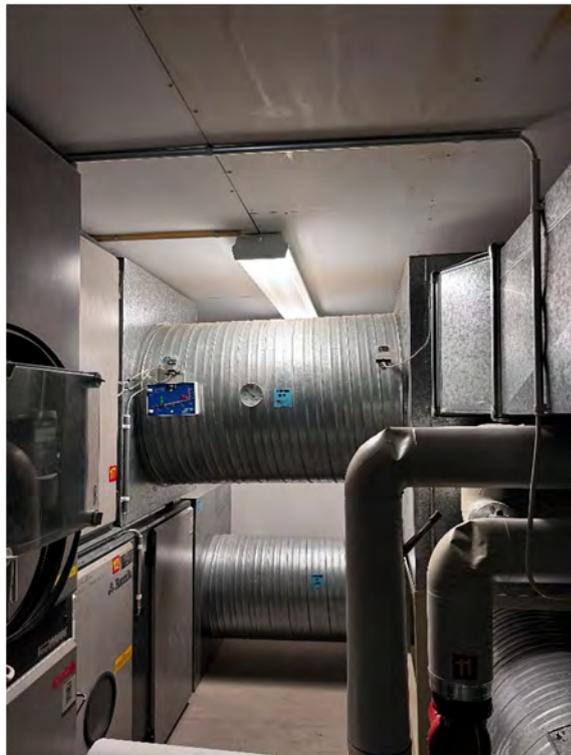
Kuva 44: Ullakolla oli IV-konehuone.

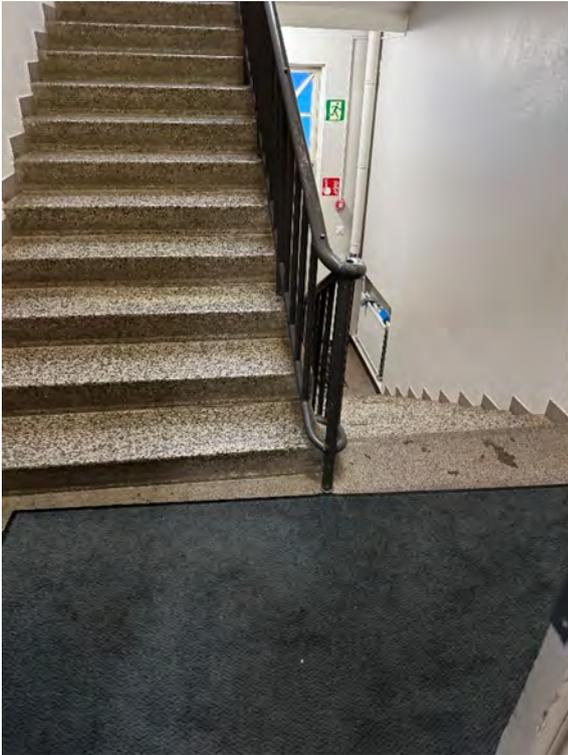
Porrashuoneet olivat yleisilmeeltään siistit (*kuva 45*). Pinnoilla oli nähtävillä normaalista käytöstä johtuvia kolhuja ja muita jälkiä, mutta suurempia vaurioita ei havaittu. Valaistus oli heikko ja porraskaiteiden korkeus ei täytä nykymääräyksiä (*kuva 46*). Mosaiikkibetonipinnat olivat yleisesti ottaen hyväkuntoiset. Portaiden pinnat suositellaan hiottaviksi ja uudelleen pinnoitettaviksi.

Kuva 45: Yleiskuva porrashuoneesta.

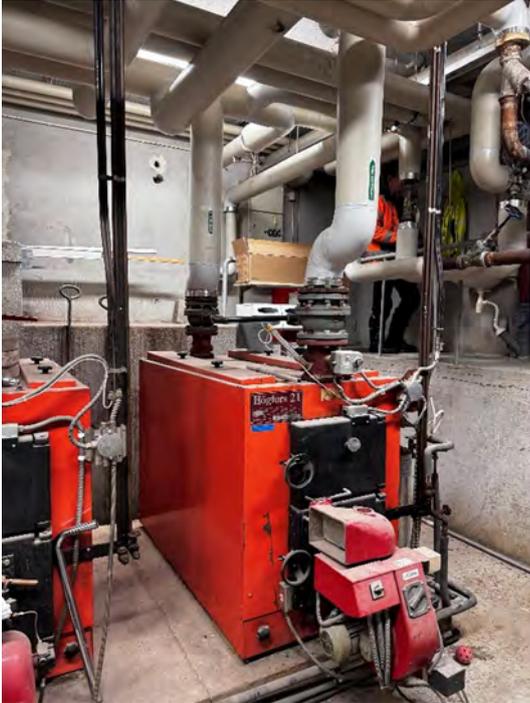
Tekniset tilat ensimmäisessä kerroksessa (kuvat 47 ja 48). Lattiat olivat pinnoitettuja betonilattioita. Lattioilla oli nähtävillä normaalista käytöstä johtuvia jälkiä. Valaistus oli heikko. Tiloissa olevat vanhat lämmityskattilat ja öljysäiliö suositellaan poistettaviksi ja vanhan kuumavesisäiliön rakenteet purettaviksi.

Kuva 47: Yleiskuva lämmönjakuhuoneesta.

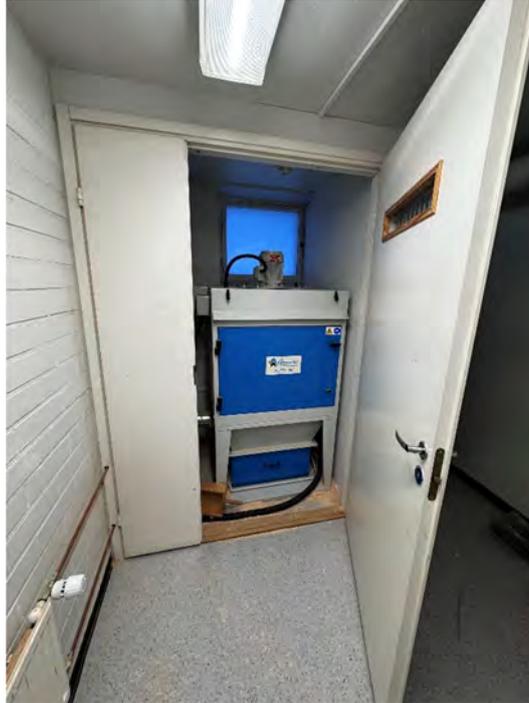
Kuva 48: IV-laite 1. kerroksessa.

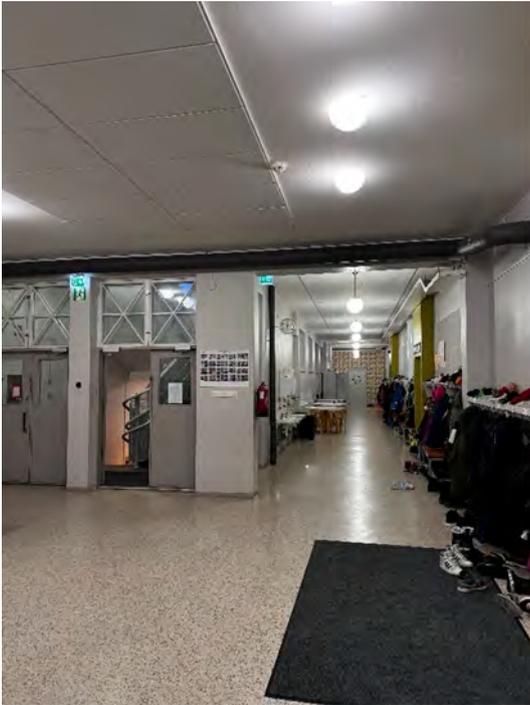
Käytävät olivat yleisilmeeltään siistit (kuva 49). Pinnoilla oli nähtävillä normaalista käytöstä johtuvia kolhuja ja muita jälkiä, mutta suurempia vaurioita ei havaittu (kuva 50). Valaistus oli heikko.

Kuva 49: Yleiskuva käytävästä.

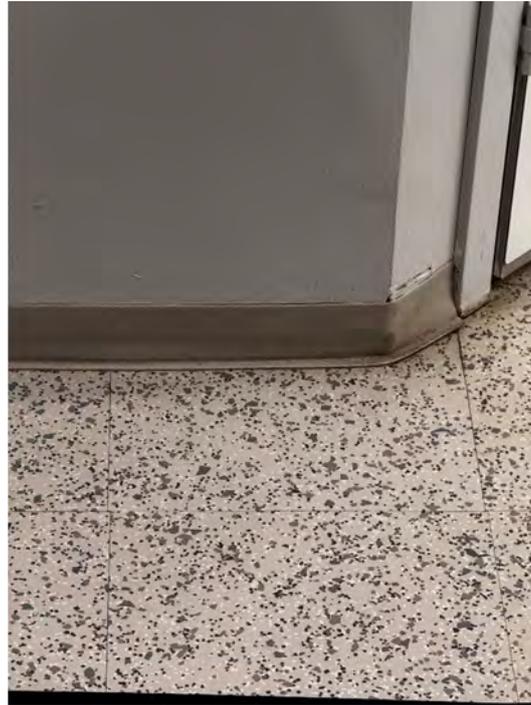
Kuva 50: Pinnoilla oli normaaleja käytön jälkiä.

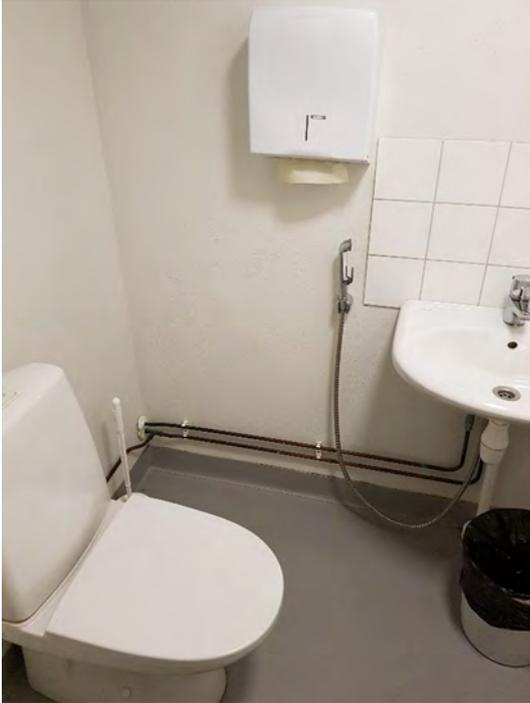
Märkätilat kalusteineen olivat käyttöikänsä päässä (kuva 51). Lattianpinnoitteissa oli irtoilua ja kopolaattoja. Valaistus oli heikko. Tiloihin suositellaan haitta-ainetutkimusta sekä pintojen ja kalusteiden uusimista kokonaisuudessaan.

Kuva 51: 1. kerroksen WC-tila.

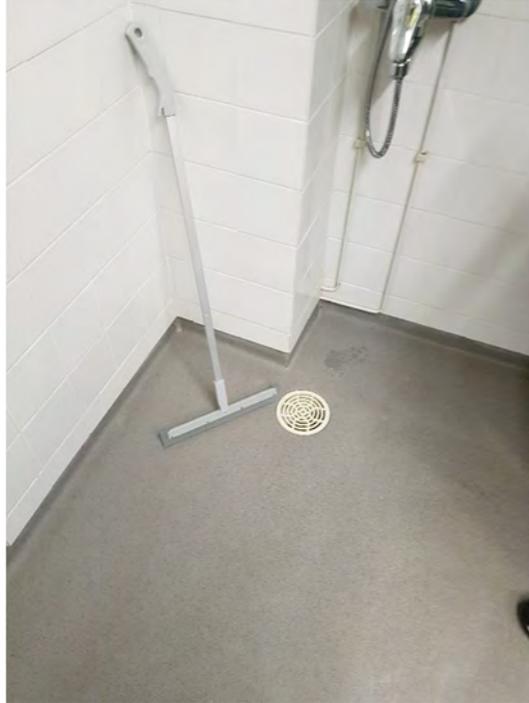
Kuva 52: Märkätilojen pinnat uusitaan kauttaaltaan.

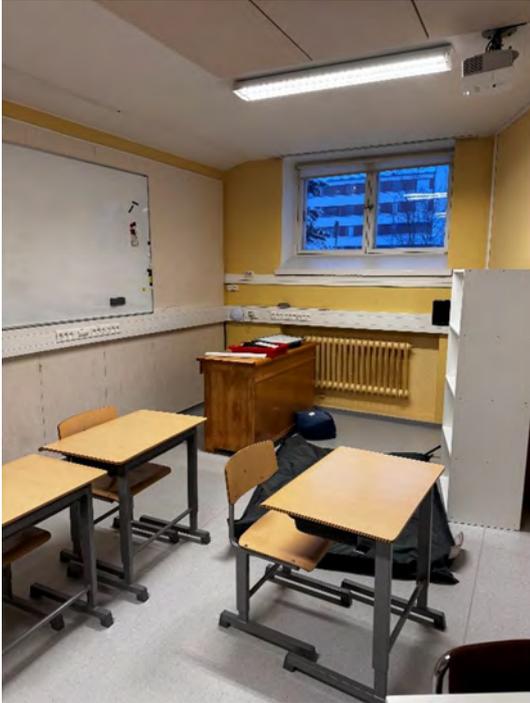
Luokkatilat olivat yleisilmeeltään siistit (kuva 53). Pinnoilla oli nähtävillä normaalista käytöstä johtuvia kolhuja ja muita jälkiä, mutta suurempia vaurioita ei havaittu (kuva 54). Valaistus oli heikko.

Kuva 53: Yleiskuva luokkahuoneesta.

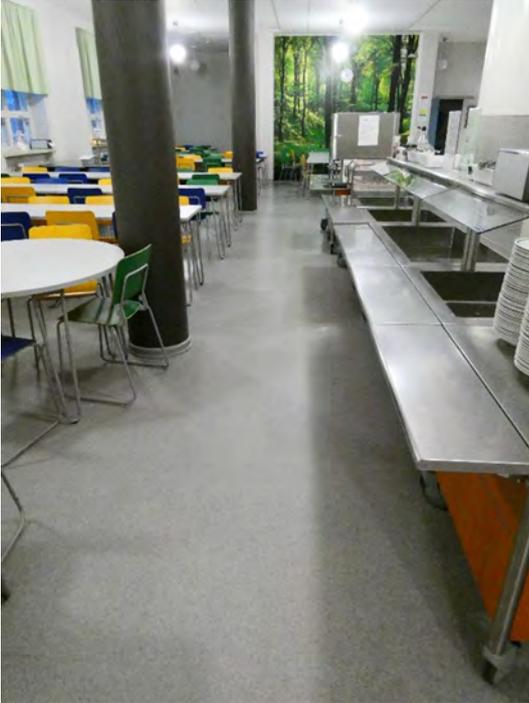
Ruokala oli yleisilmeeltään siisti ja kalusteiden pinnat olivat puhtaat (kuvat 55 ja 56). Pannoilla oli nähtävillä normaalista käytöstä johtuvia kolhuja ja muita jälkiä, mutta suurempia vaurioita ei havaittu. Valaistus oli heikko.

Kuva 55: Koulun ruokala

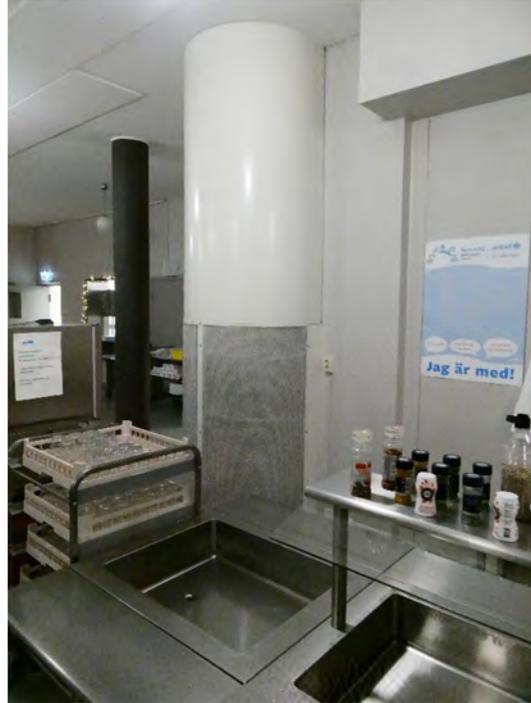
Kuva 56: Pinnat olivat hyvässä kunnossa.
